Conditiemeting sportcomplex

De Schakel, Nieuwleusen

Projectnaam:	Conditiemeting sportcomplex "De Schakel"	
Adres:		
Datum opname:	30 september 2014	
Datum rapportage:	1 oktober 2014	
Opdrachtgever:	ICS Zwolle	
Contactpersoon:		
Adviesbureau:	AlphaConsultancy Burg. Drijbersingel 25 8021 DA Zwolle 038 - 453 25 35	Postadres: Patrijs 23 7951 VG Staphorst  
Adviseur:	De heer C.L.M. Overdevest (Kees) 06 5288 1603 k.overdevest@alphaconsultancy.nl

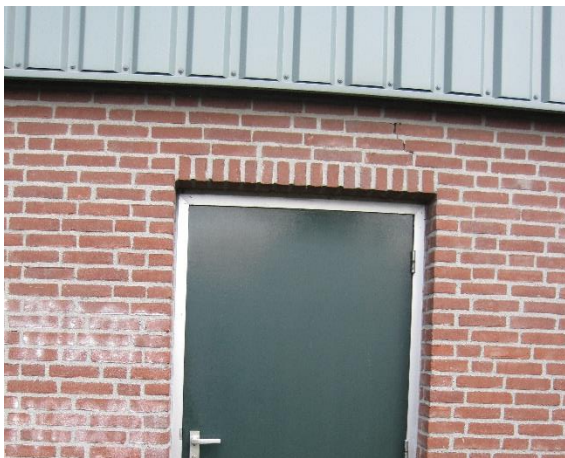
- Op diverse plaatsen scheurvorming;
- Op enkele plaatsen los metselwerk;
- Oppervlakte van stenen plaatselijk beschadigd ten gevolge van reinigen (graffiti);
- Lichte vervuiling, algemeen);

Scheurvorming boven deurkozijn

- Scheurvorming en los metselwerk herstellen.

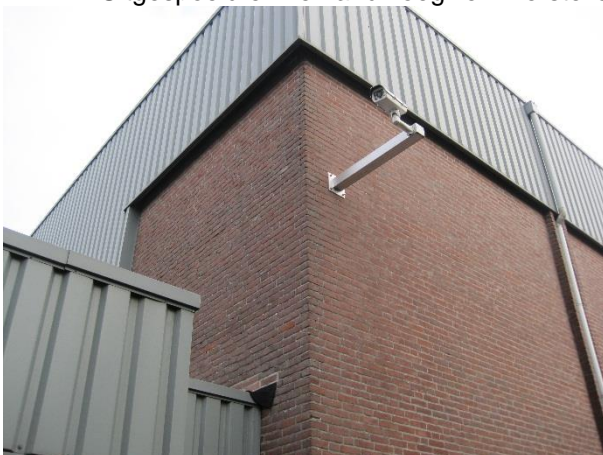
- Plaatselijk uitgespoeld en verzand voegwerk (2-10%);
- Oppervlakkig afgesleten voegwerk (10-30%);

Verzand en uitgespoeld voegwerk

- Uitgespoeld en verzand voegwerk herstellen/ vervangen.

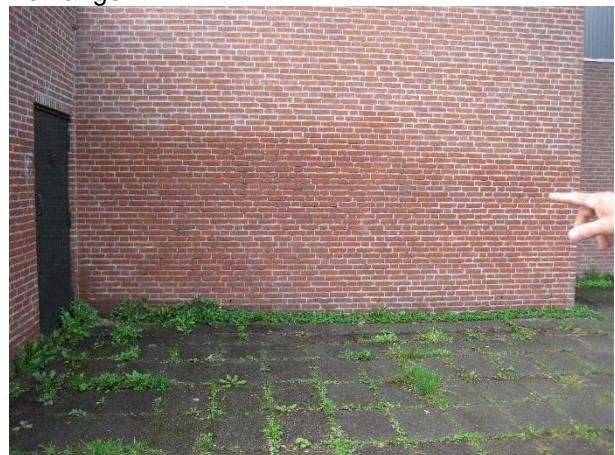
Oppervlakkige beschadigingen door reinigen

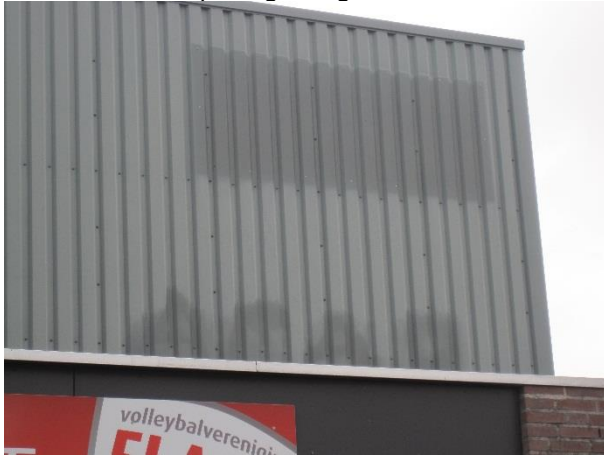
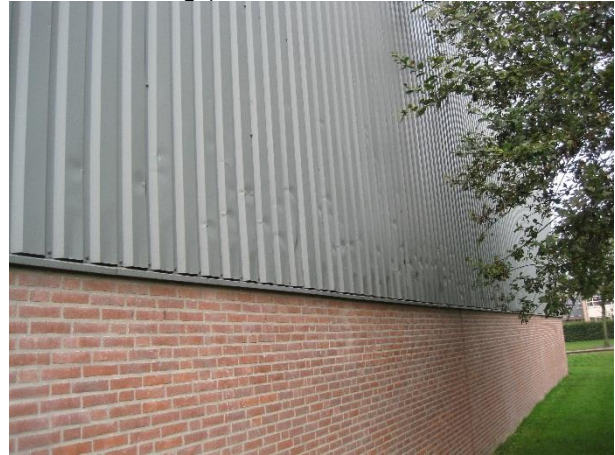
- Beplating plaatselijk gedeukt (2-10%);
- Coating is verweerd en verpoederd (algemeen)

- Gedeukte platen vervangen (esthetisch herstel);
- Gevelbeplating reinigen en behandelen met een Nanocoating (esthetisch herstel);

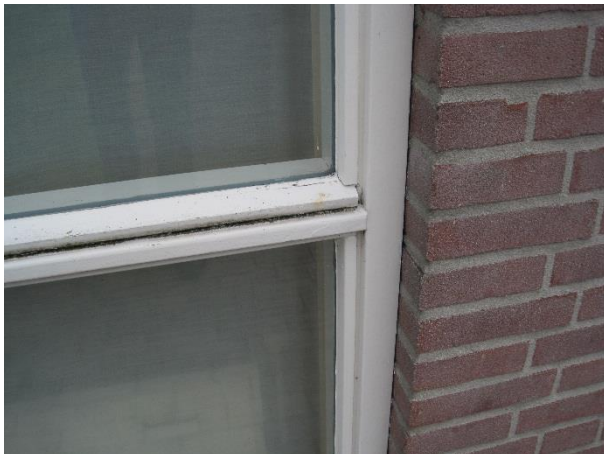
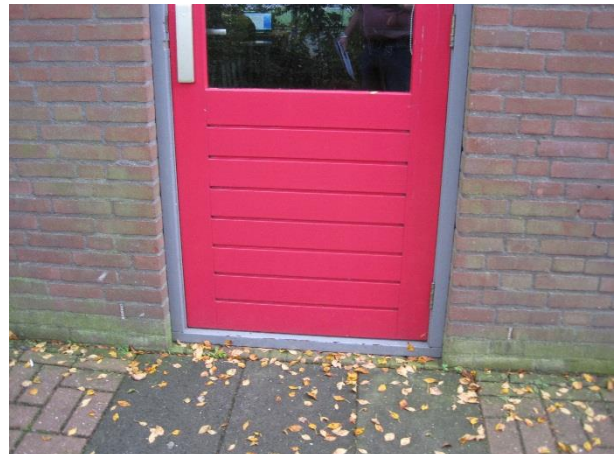
- Plaatselijk bladderende verf en kale delen (2-10%);
- Plaatselijk mechanische beschadigingen (2-10%);
- Verkrijt, verkleurd en glansverlies (10-30%);
- Kitwerk is verouderd en deels onthecht (10-30%)

- Volledige schilderbeurt;

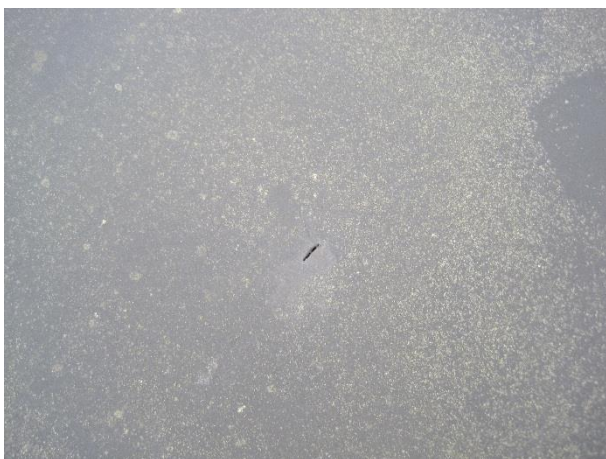
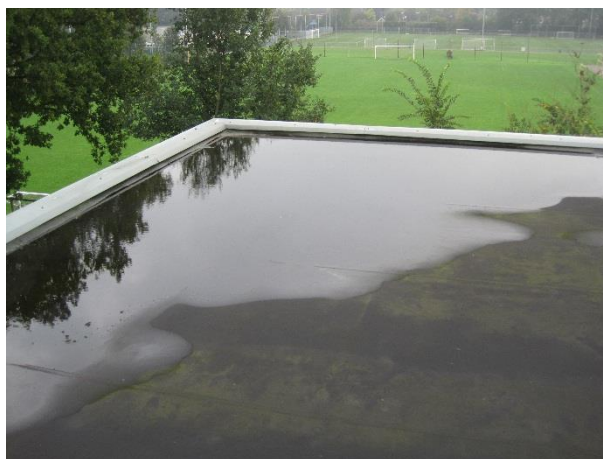
- EPDM (rubber) dakbedekking over oorspronkelijke bitumineuze dakbedekking aangebracht, bedekking laat verspreid los (10-30%)
- Water op het dak ten gevolge van onvoldoende afschot en afvoeren te hoog geplaatst;
- Noodoverlopen ontbreken (constructief gebrek) (>70%);
- Isolatie waarde van het dak vanwege het bouwjaar vermoedelijk laag, nader destructief onderzoek (insnijding) gewenst;

- Bestaande dakbedekking plaatselijk herstellen en handhaven als damprem/ schriklaag;
- Nieuw dakbedekkingssysteem inclusief afschot isolatie, verhogen van dakranden en vervangen van gevelafdekking, noodoverlopen, en afvoeren aanbrengen, detaillering conform BDA en/of Vebidak;

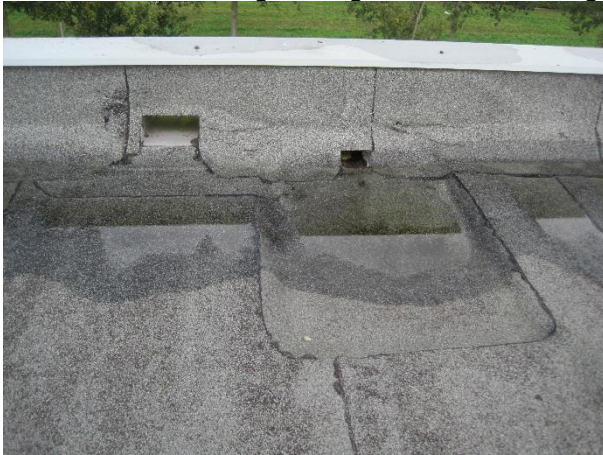
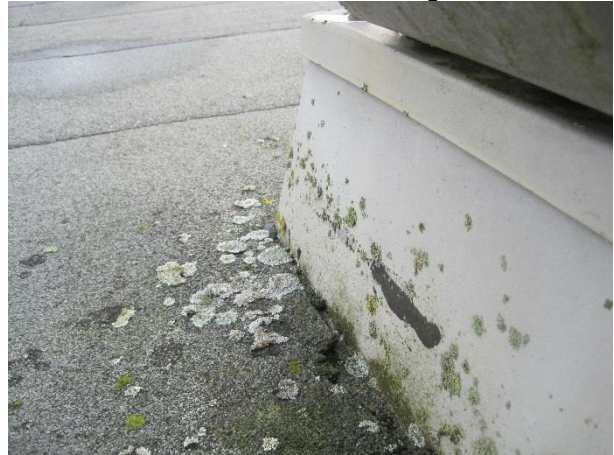
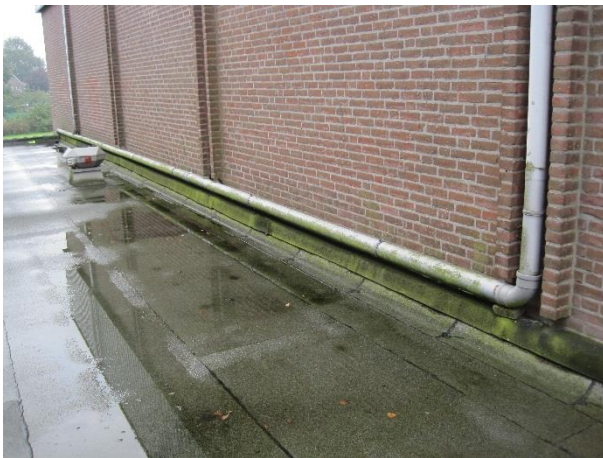
- Plooi vorming en blaas vorming, met name langs dakranden;
- Instrooilaag deels uitgespoeld (30-70%);
- Naden plaatselijk los (2-10%);
- Opstanden onder ventilatoren gebrekkig ingeplakt (2-10%);

- Bestaande dakbedekking herstellen;
- Dakbedekking overlagen inclusief vervangen van de dakranden en muurafdekkingen.

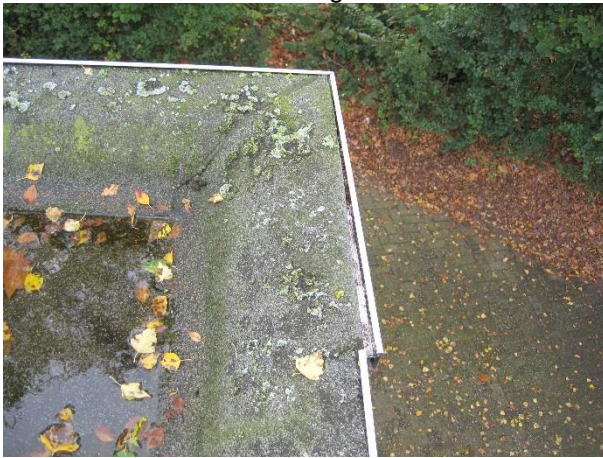
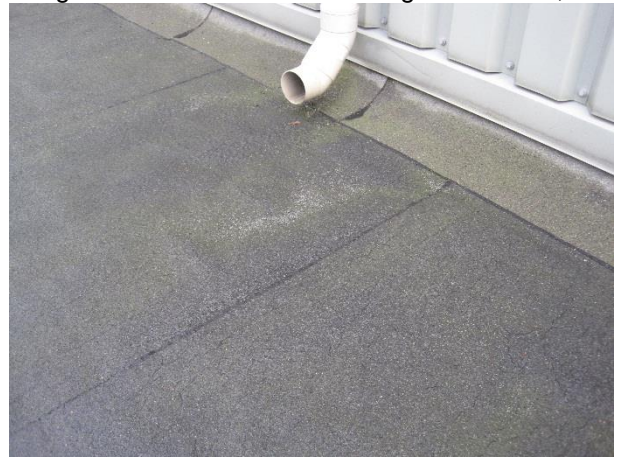
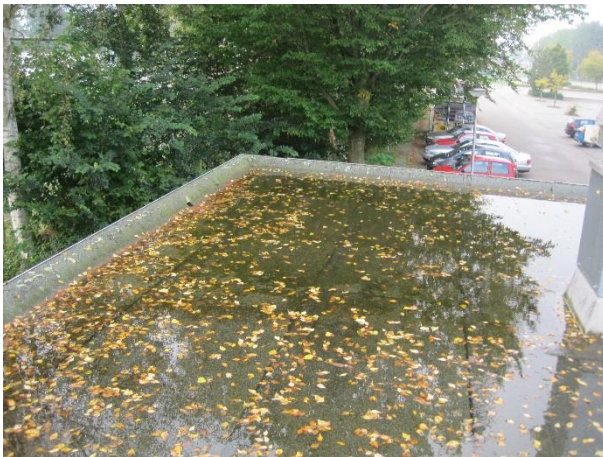
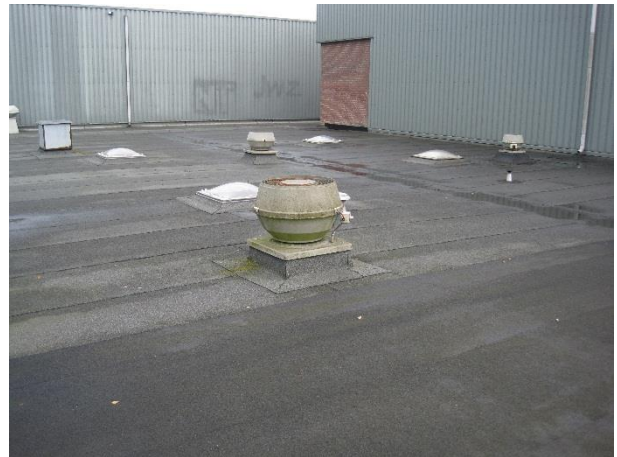
- Gemineraliseerde bitumineuze dakbedekking vertoont craquelé ten gevolge van veroudering (10 – 30%);
- Naden laten plaatselijk los en plaatselijk plooiën (<2%);
- Gebrekkige aansluiting met opstanden onder ventilatoren;
- Dakbedekking los in daktrimmen (10-30%);
- Afschot is onvoldoende (<16 mm/m¹) en afvoeren zijn te laag geplaatst (30 – 70%);
- Noodoverlopen ontbreken (constructief gebrek) (>70%);
- Hemelwater van hoge daken geven een verhoogt risico tot bezwijken;

- Afvoeren lager plaatsen;
- Noodoverlopen plaatsen (conform huidige regelgeving/ opgave constructeur);
- Dakbedekking overlagen inclusief vervangen van dakranden en daktrimmen;
- Hemelwater van hoge daken via buizen langs de gevels direct naar standleidingen afvoeren;

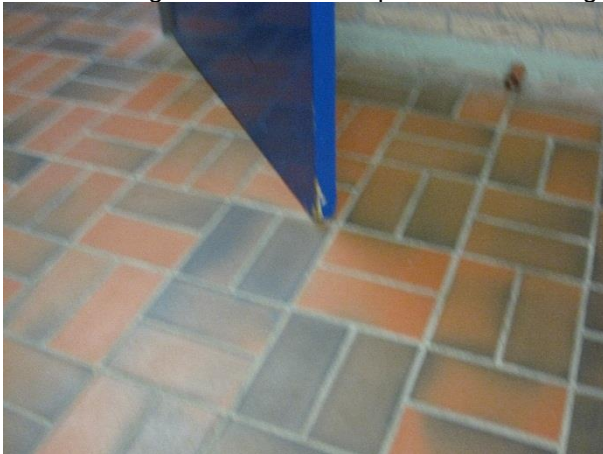
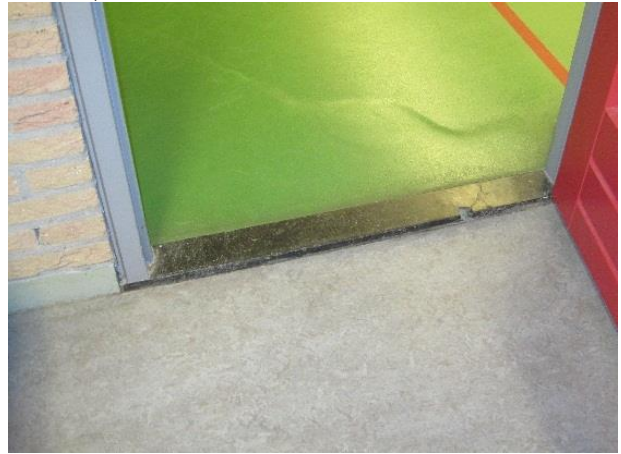
- Mechanische beschadigingen (10-30%);
- Diverse deuren aan de onderzijde aangetast door vocht (10-30%);
- Hardsteenonderdorpels zijn plaatselijk beschadigd/ gebroken (2-10%);
- Hang- en sluitwerk plaatselijk gebrekkig (10-30%);

- Aangetaste deuren vervangen;
- Beschadigingen herstellen tijdens schilderbeurt;
- Beschadigde en gebroken hardsteendorpels vervangen;
- Hang- en sluitwerk nalopen en waar nodig herstellen;

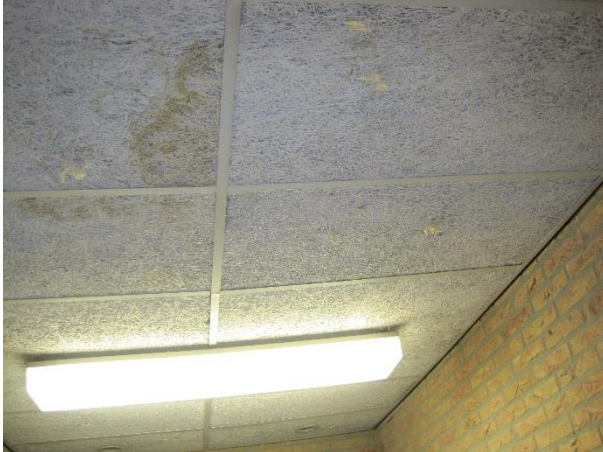
- Mechanische beschadigingen (2-10%);
- Plaatselijk verkleurd/ vochtplekken (2-10%);

- Plaatselijk platen uitwisselen (esthetisch)

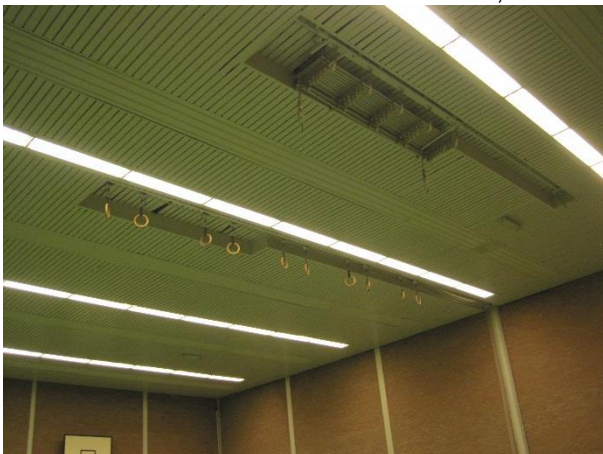
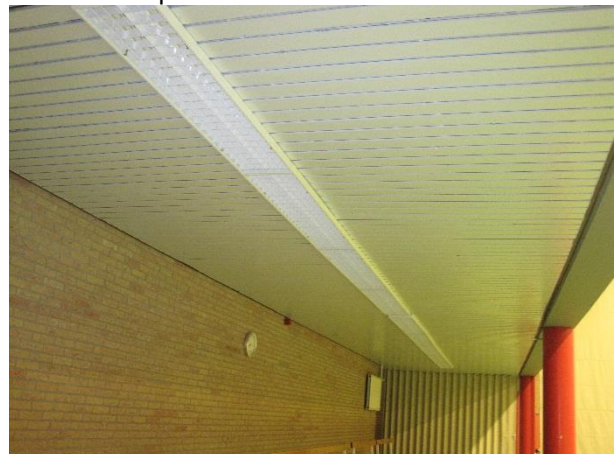
- Mechanische beschadigingen (<2%);

- Akoestiek in de ruimte is slecht (nagalmtijd te lang).

- Akoestiek in de ruimte verbeteren, e.v.t. door akoestische panelen aan wanden.

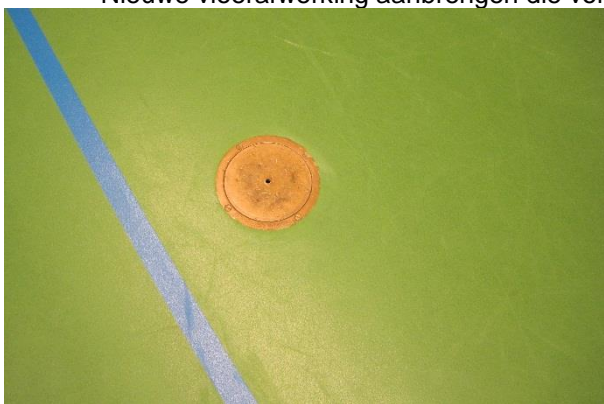
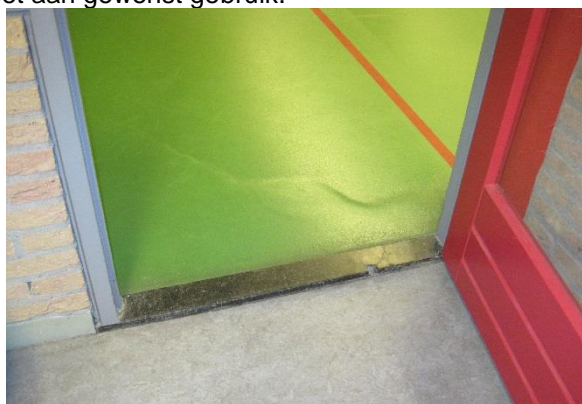
- Oorspronkelijke vloerafwerking (1978), theoretische levensduur 30 jaar is verstreken, tussentijds al eens voorzien van nieuwe toplaag en belijning;
- Vloerafwerking is ten behoeve van wedstrijdsporten te glad en onvoldoende veerkrachtig;
- Vloerafwerking vertoont plaatselijk ploovorming/ komt los, vermoedelijk ten gevolge van gebreken aan de onderliggende constructie;
- Vloerputten ten behoeve van toestellen zijn vertonen slijtage en functioneren gebrekkig;

- Oude vloerafwerking (Descol) volledig verwijderen;
- Onderliggende afwerkvloer herstellen en waar nodig egaliseren;
- Vloerputten ten behoeve van toestellen vervangen;
- Nieuwe vloerafwerking aanbrengen die voldoet aan gewenst gebruik.

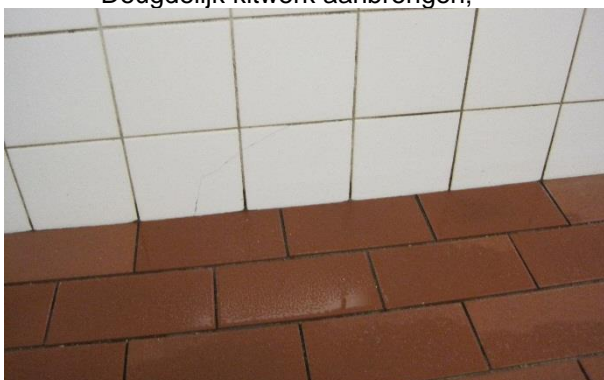
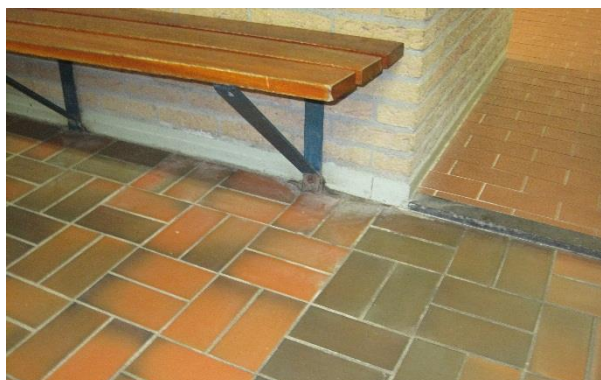
- Plaatselijk beschadigde/ gebarsten tegels (2-10%);
- Geen afvoerputten in de kleedruimten, daardoor extra inspanning bij reinigen van vloeren;
- Voegwerk is poreus en plaatselijk uitgespoeld (10-30%);
- Ontbreken van voegwerk/ kitwerk ter plaatse van aansluiting met wandtegels (2-10%);
- Kleurverschil ten gevolge van reparaties uit het verleden (esthetisch gebrek) (10-30%)

- Beschadigde tegels vervangen;
- Afvoerputten plaatsen en aansluiten op riolering onder vloeren;
- Voegwerk vervangen;
- Deugdelijk kitwerk aanbrengen;

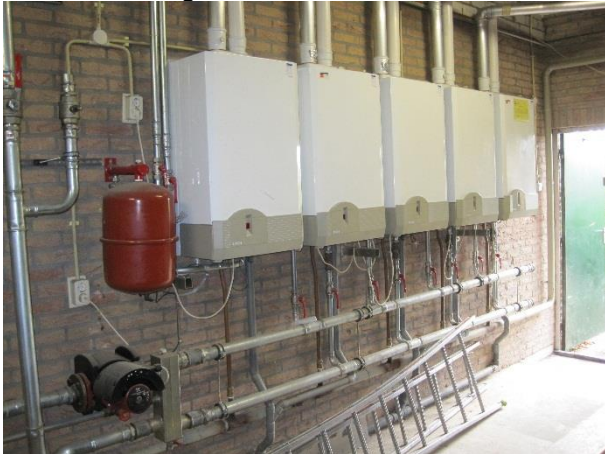
5 stuks Bosch HR 42 kW, cascade geschakeld, bouwjaar 2001

- Geen, waardering op basis van bouwjaar (theoretische levensduur 15 jaar);

- Vanwege theoretische levensduur met vervangen op termijn rekening houden.

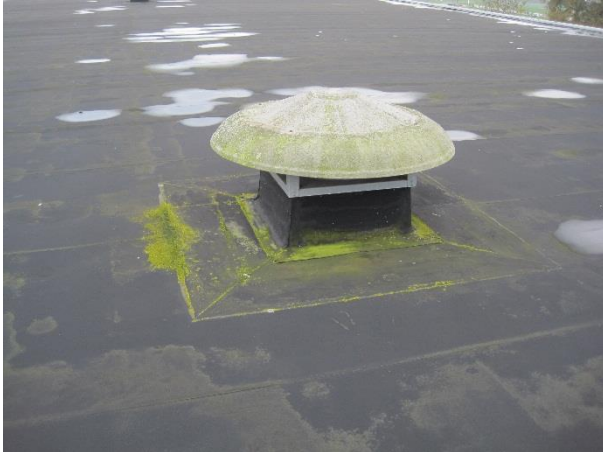
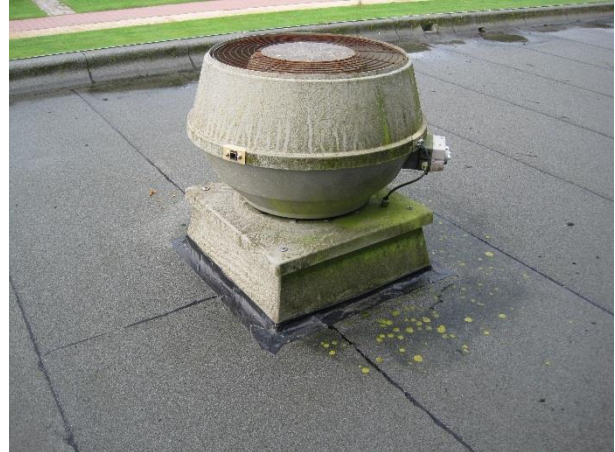
- Ventilatoren zijn sterk verouderd en naderen vermoedelijk einde technische levensduur

- Ventilatoren vervangen/ reviseren.

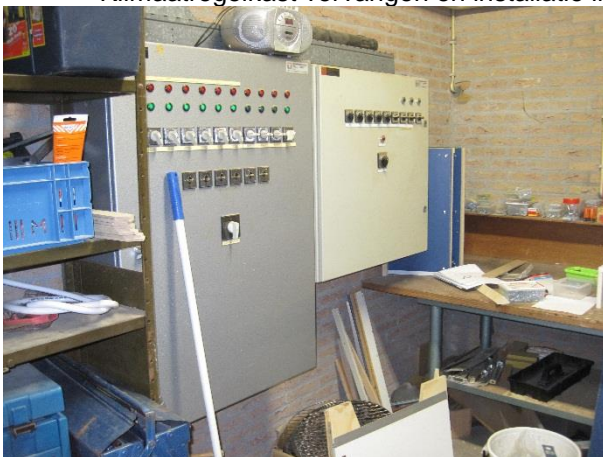
- Klimaatregelkast in de CV-ruimte is oorspronkelijk (1978) en nadert vermoedelijk einde technische levensduur.
- Vanwege verouderde regelkast, zijn diverse componenten niet meer verkrijgbaar.

- Klimaatregelkast vervangen en installatie inregelen.

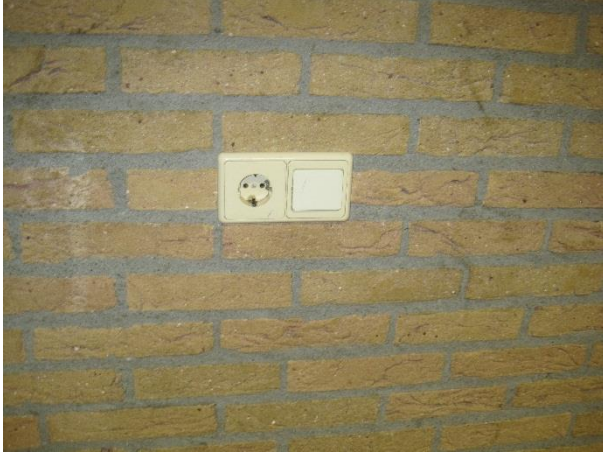
- Schakelmateriaal is grotendeels gedateerd;
- Sanitaire ruimten en overige gebruiksruimten zijn niet voorzien van bewegingsschakelaars;

- Gedateerd schakelmateriaal vervangen;
- Daar waar mogelijk/ wenselijk bewegingsschakelaars plaatsen.

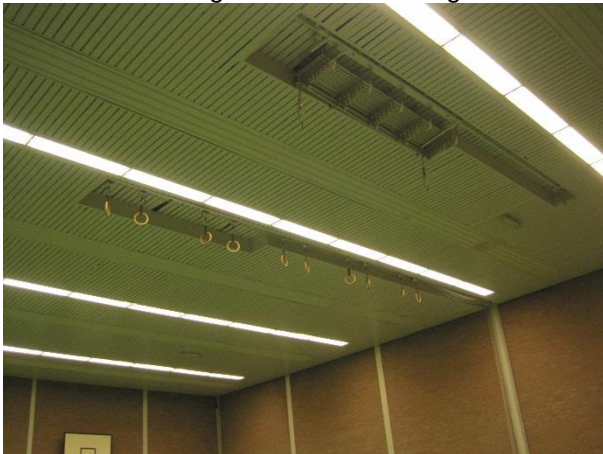
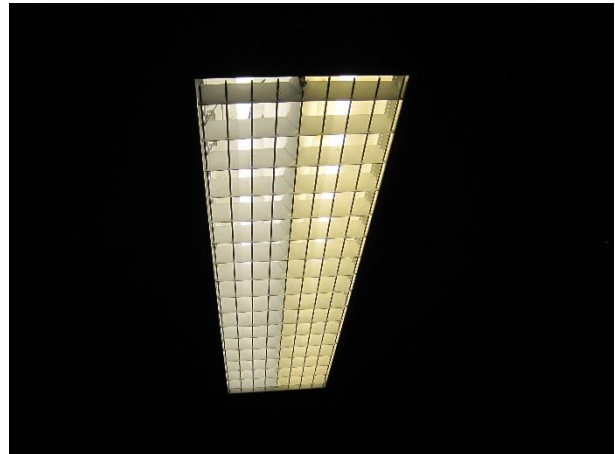
- Verlichtingsarmaturen zijn gedateerd (1978) en naderen einde technische levensduur

- Verlichtingsarmaturen vervangen.

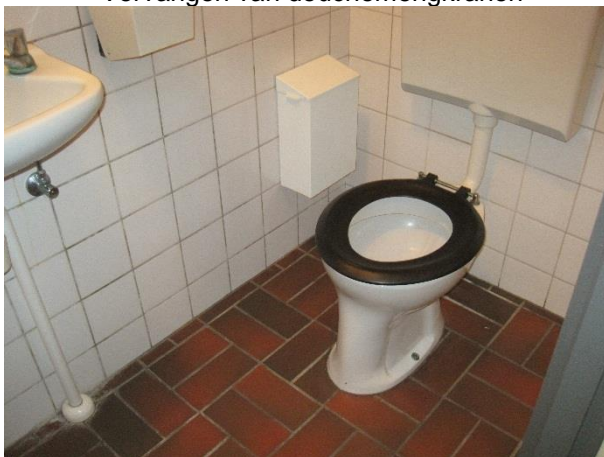
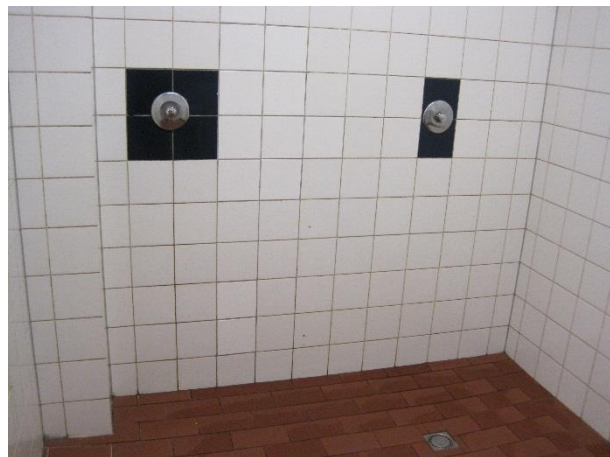
- Toiletpotten zijn deels aangetast door kalk;
- Wastafels en kranen zijn gedateerd;
- Stortbakken zijn gedateerd, naderen einde levensduur;
- Douchecombinaties zijn gebrekkig;

- Vervangen van sanitair en kranen;
- Vervangen van douchecombinaties;
- Vervangen van douchemengkranen

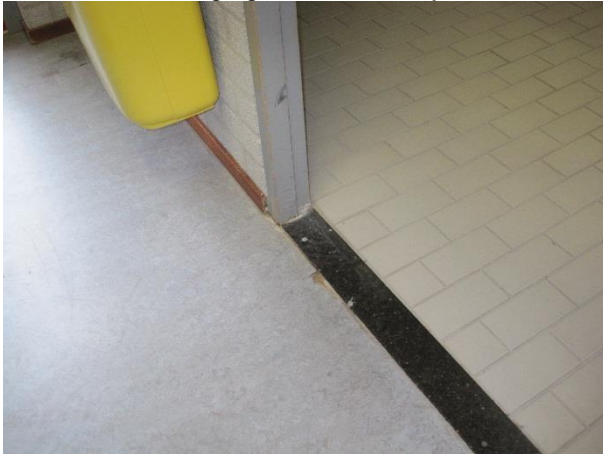
- Mechanische beschadigingen (2-10%);

- Beschadigingen herstellen tijdens schilderbeurt;

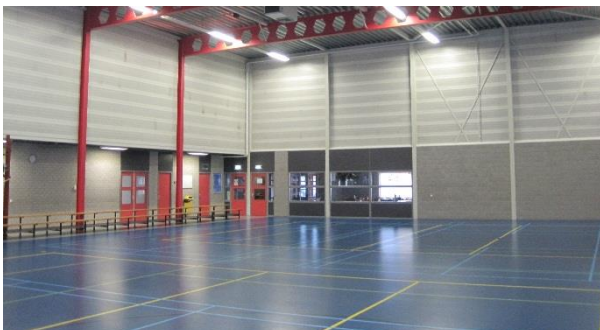
- Oorspronkelijke vloerafwerking (1999), theoretische levensduur
- Vloerafwerking vertoont plaatselijk ploovorming/ komt los, vermoedelijk ten gevolge van gebreken aan de onderliggende constructie;
- Linoleumvloer ter plaatse van tribune en toestellenberging is op diverse plaatsen beschadigd en vertoont slijtage;

- Oude vloerafwerking (Descol) inclusief aansluitende linoleum en cementdekvloer volledig verwijderen;
- Onderliggende afwerkvloer vervangen inclusief krimpwapening en waar nodig egaliseren;
- Nieuwe vloerafwerking aanbrengen die voldoet aan gewenst gebruik.

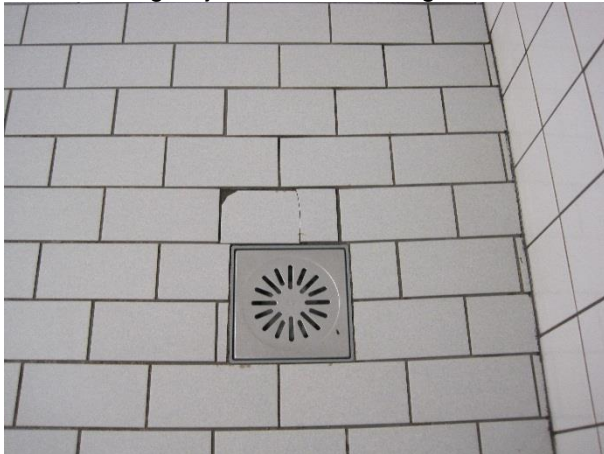
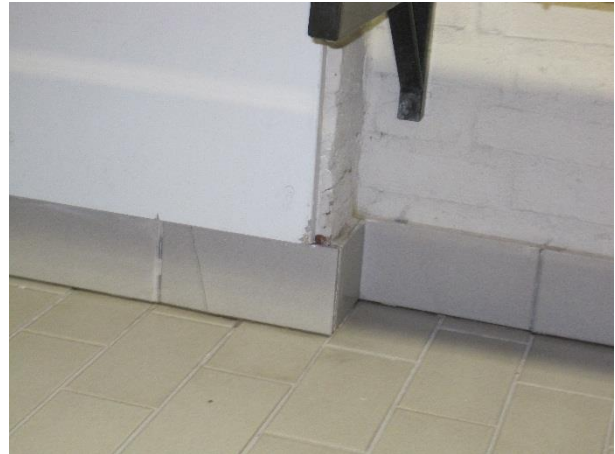
- Plaatselijk beschadigde/ gebarsten tegels (2-10%);
- Voegwerk is poreus en plaatselijk uitgespoeld (10-30%);
- Ontbreken van voegwerk/ kitwerk ter plaatse van aansluiting met wandtegels (2-10%);

- Beschadigde tegels vervangen;
- Voegwerk vervangen;
- Deugdelijk kitwerk aanbrengen;

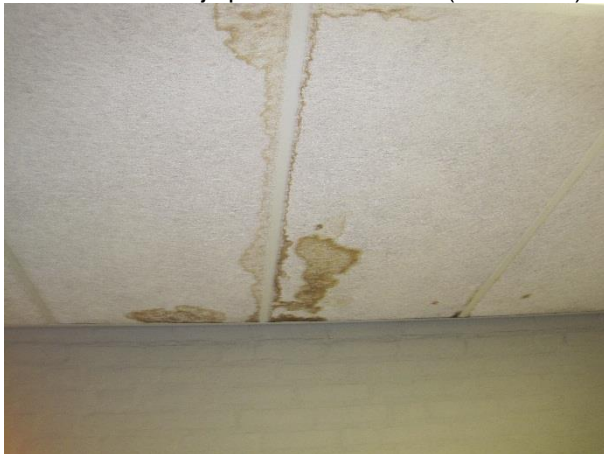
- Mechanische beschadigingen (2-10%);
- Plaatselijk verkleurd/ vochtplekken (2-10%);

- Plaatselijk platen uitwisselen (esthetisch)

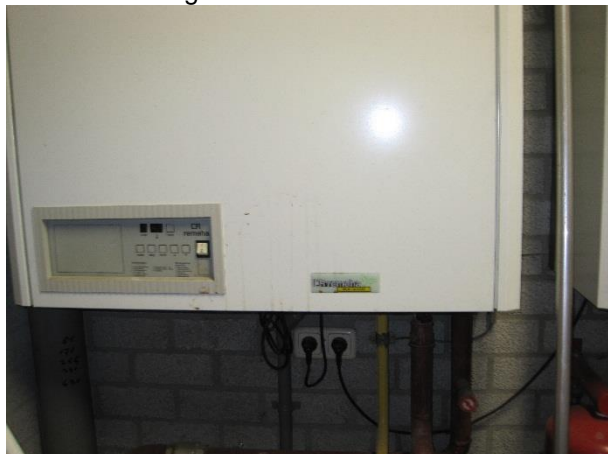
2 stuks Remeha W60 ECO, HR, ca. 60 kW, cascade geschakeld, bouwjaar 2000 t.b.v. luchtverwarming;
1 stuks Remeha W40 ECO, HR, ca. 40 kW t.b.v. radiatoren

- Geen, waardering op basis van bouwjaar (theoretische levensduur 15 jaar);

- Vanwege einde theoretische levensduur met vervangen op termijn rekening houden.

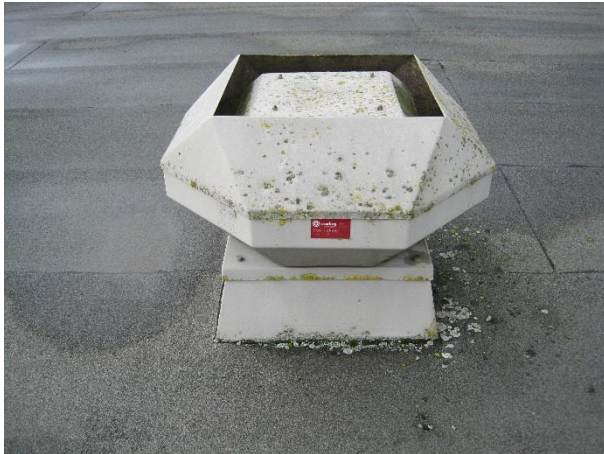
Afzuigventilator hoge dak

- Ventilatoren vervangen/ reviseren.

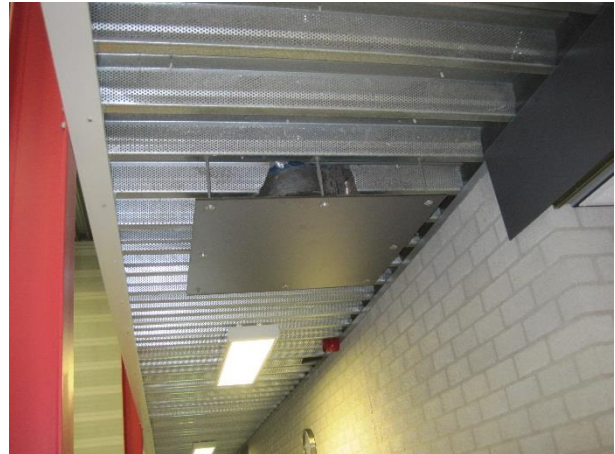
Afzuiging onder lage dak

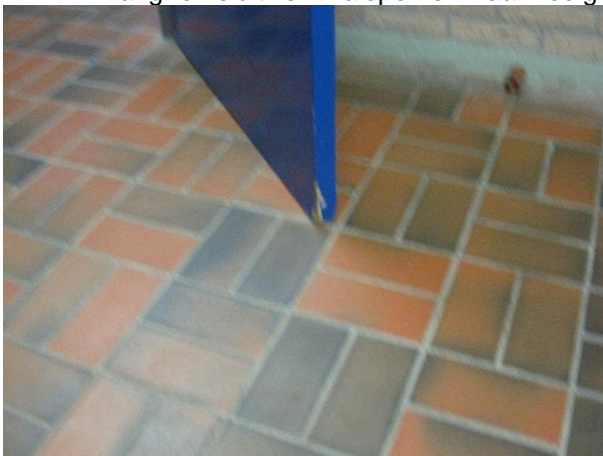
- Mechanische beschadigingen (10-30%);
- Diverse deuren aan de onderzijde aangetast door vocht (10-30%);
- Hardsteenonderdorpels zijn plaatselijk beschadigd/ gebroken (2-10%);
- Hang- en sluitwerk plaatselijk gebrekkig (10-30%);

- Aangetaste deuren vervangen;
- Beschadigingen herstellen tijdens schilderbeurt;
- Beschadigde en gebroken hardsteendorpels vervangen;
- Hang- en sluitwerk nalopen en waar nodig herstellen;

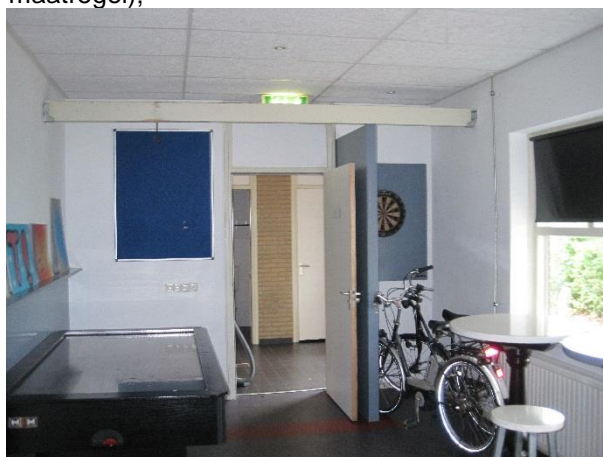
- Plaatselijk vochtplekken in mineraal systeem plafonds ten gevolge van lekkages uit het verleden (<2%);
- Diverse plafondplaten zijn beschadigd (2-10%);
- Gedateerde plafondplaten in kantoor ruimten zijn gebrekkig, platen zijn echter niet meer verkrijgbaar (10-30%);

- Kapotte plafondplaten uitwisselen;
- Gedateerde plafonds vervangen (esthetische maatregel);

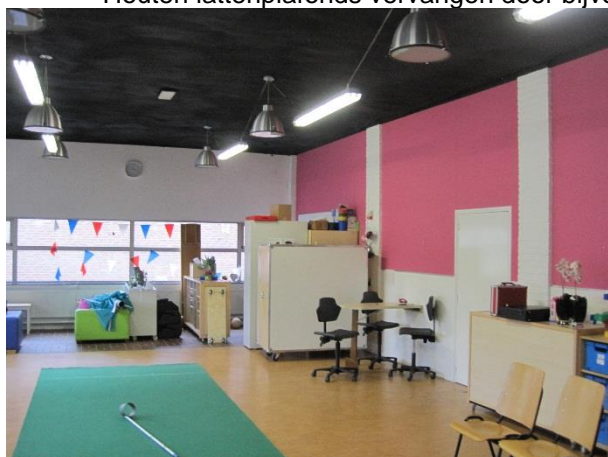
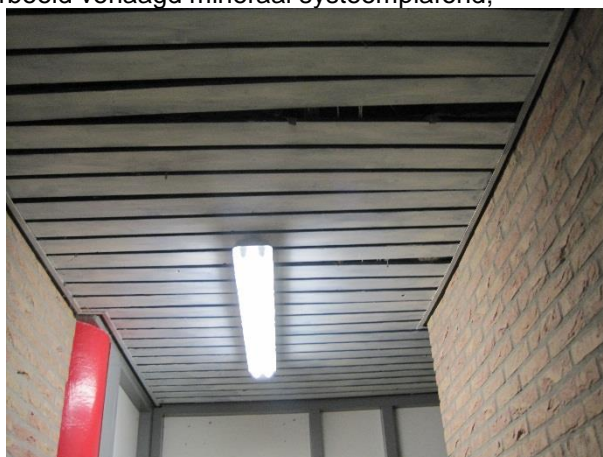
Conditie score: 5

- Onder PUR-schuimplafond brandveilig plafond aanbrengen, bijvoorbeeld verlaagd mineraal systeem plafond;
- Houten lattenplafonds vervangen door bijvoorbeeld verlaagd mineraal systeem plafond;
