Toegankelijkheidsadvies Gemeentehuis Dalfsen

Naam Gemeentehuis Dalfsen
Adres Raadhuisstraat 1
Plaats 7721 AX Dalfsen

Projectnummer: **I8c581**

Rapport: 22 februari 2019

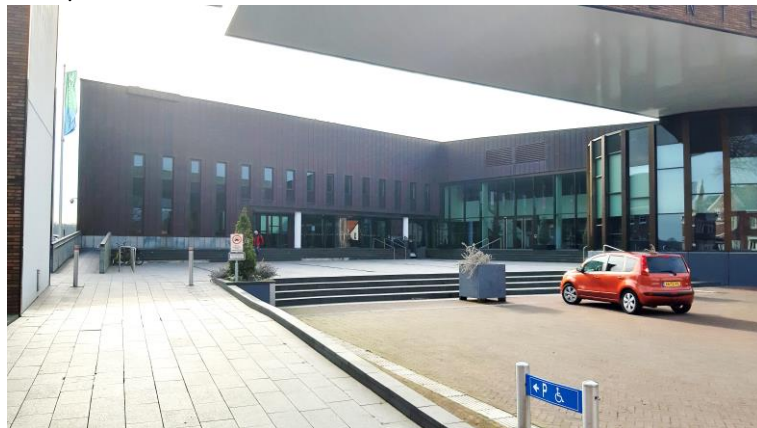
Het raadhuisplein en tevens entreegebied voor het raadhuis van Dalfsen heeft een hoogteverschil van totaal 1,5m. De overbrugging van dit hoogteverschil is via een tussenniveau (ca. 750mm boven het straatniveau) met 2 hellingbanen en twee trappen.

De eerste hellingbaan is ook geschikt voor auto's, zodat er bijvoorbeeld een trouwerij de trouwauto's tot vlak bij de entree van de raadzaal/trouwzaal kunnen komen.

Doordat het hoogteverschil van het voorplein met een tussenniveau is opgelost geeft het voorplein een versnipperde indruk.

Bovendien moeten mensen in een rolstoel dit hoogteverschil via de 2 hellingbanen overbruggen.

De eerste hellingbaan, van straat niveau naar het tussenniveau, heeft een hellinghoek van ca. 1:18.

De tweede hellingbaan, van tussen niveau naar het entreeniveau, heeft een hellingshoek van ca. 1:15

De breed toegepaste toegankelijkheidsnorm in Nederland (ITstandaard 2018) geeft aan dat hellingbanen met een hoogteverschil tussen 0,5m - 1m niet steiler zouden mogen zijn dan 1:20, m.a.w. de bestaande hellingen zijn steiler dan de norm. Dit levert voor veel rolstoelgebruiker ernstige problemen op.

De eerste van de 4 hierboven beschreven opties (verlengen van de hellingbaan) voldoet theoretisch aan de geldende toegankelijkheidsnormen, maar zal ondanks dat de oplossing voldoet naar alle waarschijnlijkheid het probleem niet echt oplossen. Omdat men het gevoel zal blijven houden dat er nog steeds via een hellingbaan een flink hoogteverschil geslecht moet worden.

Kortom: Wij adviseren u om het probleem van het hoogteverschil van het voorplein van het gemeentehuis op te lossen volgens het principe van **optie d**, te weten het gehele plein op afschot (1:40 – 1:43) aanleggen.

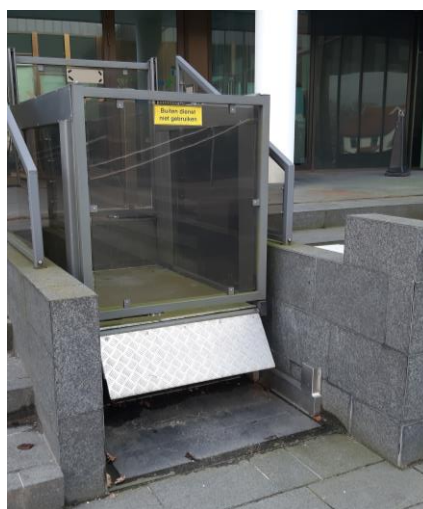
Deze problemen zijn al vrij snel na de realisatie van deze situatie naar voren gekomen en hebben de gemeente Dalfsen doen besluiten om naast de hellingbaan van het tussenniveau naar het entreeniveau een plateaulift te plaatsen.

Deze plateaulift blijkt in de praktijk niet te functioneren, doordat deze zeer regelmatig in storing is. De lift blijkt niet geschikt te zijn voor (deze) toepassing in de open lucht. Het gevolg is dat gemeente de lift heeft gesloten, waardoor iedereen die geen gebruik kan maken van de trap nu weer is aangewezen op de hellingbanen.

Liften in de buitenlucht (als alternatief voor een hellingbaan in de buitenlucht), is in de praktijk geen optie, omdat deze liften meestal in storting zijn.

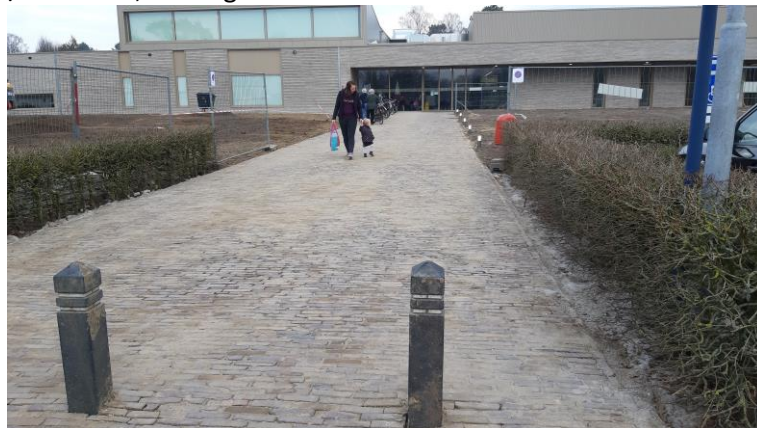
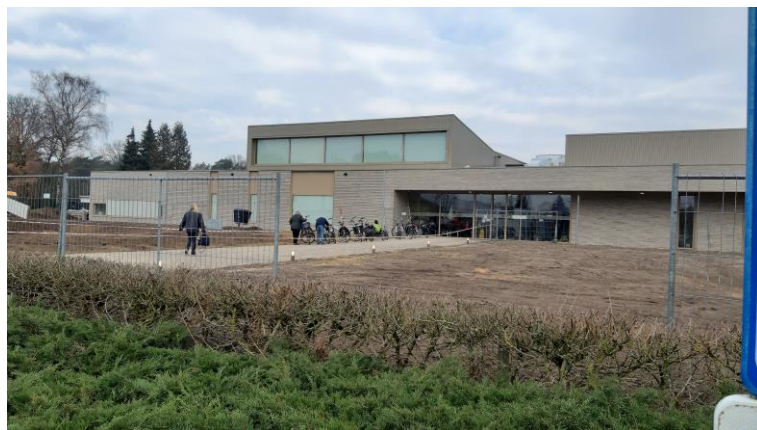
Onderstaande foto is van een vergelijkbare situatie (1:40 "afschot") in dit geval van de openbare weg naar de entree van een sporthal/zwembad, de lengte van de route in dit voorbeeld is 40m.
