Rotonde Kampmansweg

Onderzoek verkeersveiligheid

- Gemeente Dalfsen -

Projectomschrijving	Rotonde Kampmansweg, onderzoek verkeersveiligheid
Opdrachtgever	Gemeente Dalfsen, Joke Vulkers
Projectnummer	BT-18-00-38
Datum	12 juli 2018
Status	Definitief
Auteur(s)	Kevin Berghuis
Controle	Erik Wietses
Projectleider/vrijgave	Erik Wietses

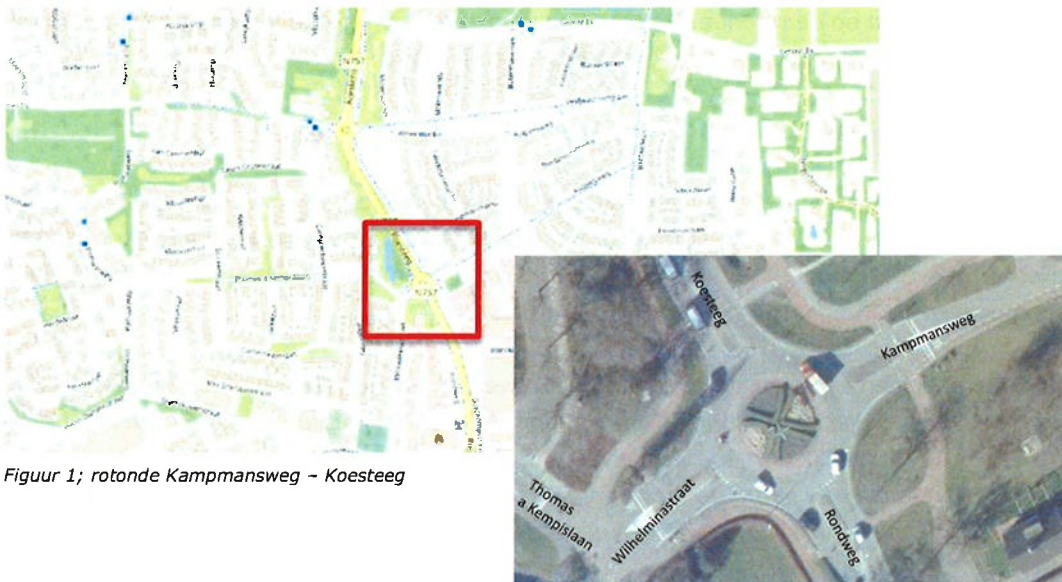
Figuur 1; rotonde Kampmansweg – Koesteeg

Ruim 10 jaar geleden is op het kruispunt Rondweg – Kampmansweg – Wilhelminastraat een rotonde aangelegd (zie figuur 1). Met het groeien van Dalfsen aan de oostkant (Gerner Marke, Oosterdalfsen) neemt het aantal oversteekbewegingen van voetgangers en fietsers over de rotonde toe, met name in de richting van oost naar west en vice versa. Ondanks dat een rotonde in principe een veilige kruispuntvorm is, nemen de klachten over de oversteek bij de rotonde toe. Met name (schoolgaande) fietsers ervaren de oversteekplaten op de rotonde als onveilig. Ook de aansluiting van het fietspad op de naastgelegen kruising Wilhelminastraat - Thomas à Kempislaan wordt hierbij als onveilig bestempeld.

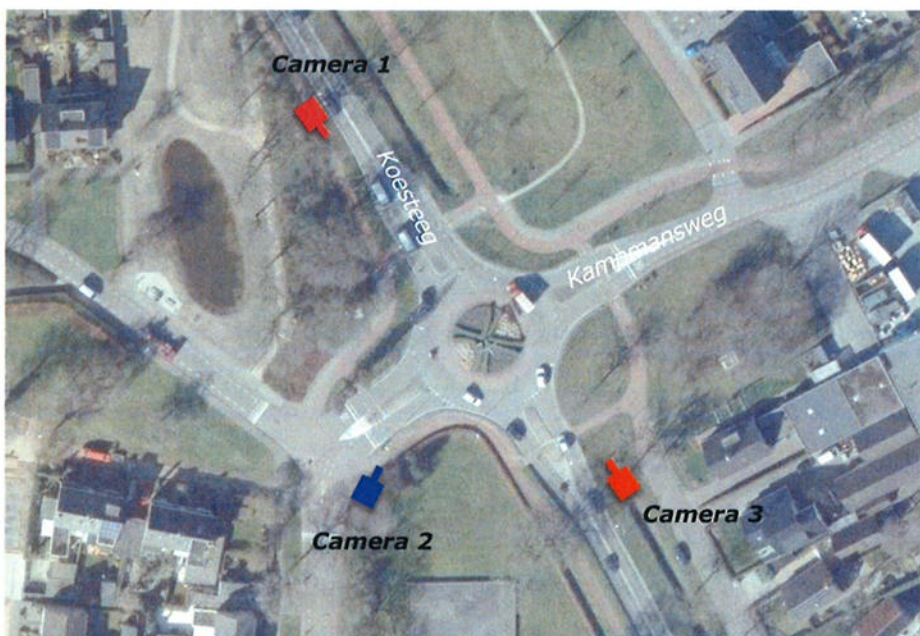
Figuur 2; projectgebied en cameraopstelling rotonde Kampmansweg

Om inzicht te krijgen in de verkeersveiligheid, het verkeersgedrag en de intensiteiten op de rotonde zijn gedurende een week drie camera's geplaatst om de verkeerssituatie ter plaatse te schouwen. In figuur 2 zijn het projectgebied en de cameraopstelling van het onderzoek weergegeven.

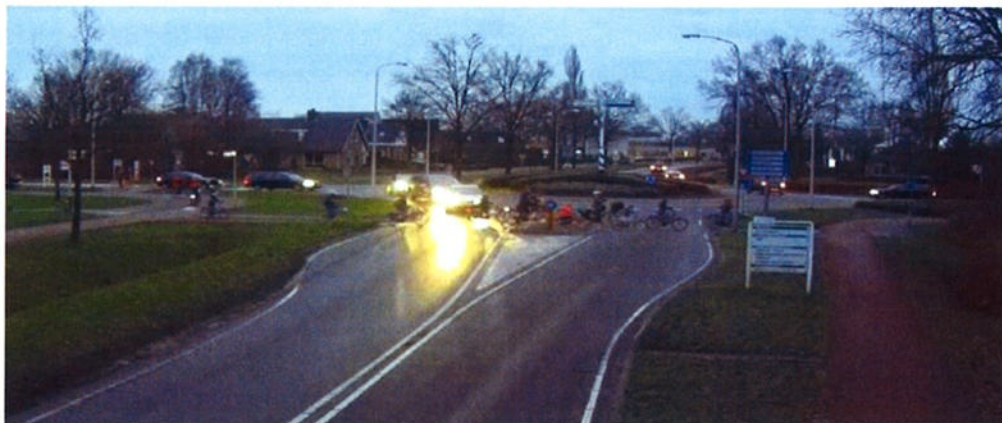
Figuur 5; impressie van gelegenheidsvoorrang in de ochtendspits.

Op de rotonde Kampmansweg is de voorrangssituatie met bebording en markering goed aangegeven. Toch komt het regelmatig voor, zo blijkt uit de camerabeelden, dat er door het gemotoriseerde verkeer voorrang wordt verleend aan overstekende fietsers (en voetgangers) (zie figuur 5). We noemen dit gelegenheidsvoorrang. Mogelijk komt dit gedrag voort uit het feit dat in een groot deel van Nederland het gebruikelijk is om fietsers binnen de kom voorrang te verlenen. Mogelijk is het ook gewoon normaal sociaal gedrag (hoffelijkheid).

Gelegenheidsvoorrang scheidt met name voor de jongere doelgroepen verwarring en is daarmee potentieel onveilig. Niet alleen omdat niet *alle* automobilisten voorrang verlenen, maar ook doordat groepen fietsers geneigd zijn achter elkaar door te fietsen. Dit kan ertoe leiden dat auto's langer moeten wachten en risico's gaan nemen om tussen de leemtes in de groepen toch door te rijden. Daarnaast leidt gelegenheidsvoorrang tot een verhoogde kans op kopstaartbotsingen bij gemotoriseerd verkeer, doordat achteropkomend verkeer niet altijd verwacht dat er voorrang wordt verleend aan het fietsverkeer door een auto voor hen. Met name voor vrachtverkeer (met een langere remweg) is dit een probleem.

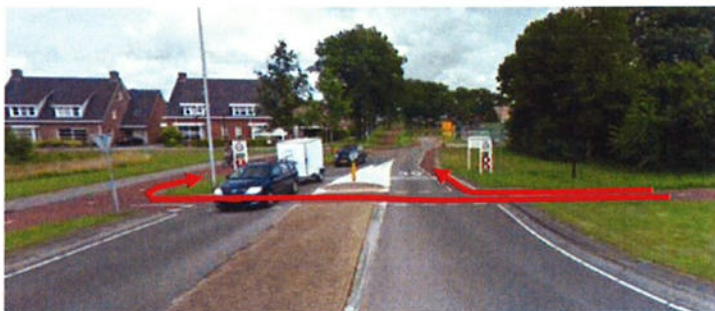
Figuur 6; Mogelijk routes fietsverkeer richting Kampmansweg

Een aantal maal is waargenomen dat fietsers komende vanuit de richting Goldkampstraat ter hoogte van de fietsoversteek met de Kampmansweg direct rechtsaf slaan, de Kampmansweg op. Andere fietsers steken eerst over en maken vervolgens gebruik van het fietspad ten noorden van de Kampmansweg (zie figuur 6). Beide bewegingen zijn legaal maar voor automobilisten is het niet altijd duidelijk waar de fietsers naartoe gaan. Alhoewel dit niet direct blijkt uit de camerabeelden leidt dit gedrag mogelijk tot onduidelijkheid en onveiligheid. Fietsers komen mogelijk in de verdrukking.

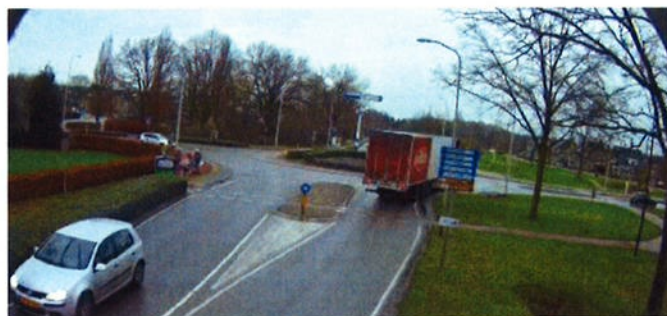
Figuur 7; het zicht op verkeer uit de Wilhelminastraat is slecht.

Door de vormgeving van het fietspad op de zuidelijke oversteek moeten fietsers die vanuit de Wilhelminastraat komen net voor de oversteek over de Rondweg een korte haakse bocht maken (zie figuur 7). Ze moeten achterom kijken om te zien of er een auto aankomt. Het zicht op het afrijdende autoverkeer is hierdoor onvoldoende en dit leidt mogelijk tot onveilige situaties. Enerzijds kunnen de fietsers een auto makkelijk over het hoofd zien bij het oversteken en anderzijds zijn zij geneigd te stoppen terwijl dit eigenlijk niet nodig is. In dit laatste geval blokkeren zij, door de geringe opstelruimte, het fietsverkeer dat richting het zuiden fietst. Ook nemen de fietsers nadat ze enige tijd hebben staan wachten meer risico's om over te steken met de gevolgen van dien.

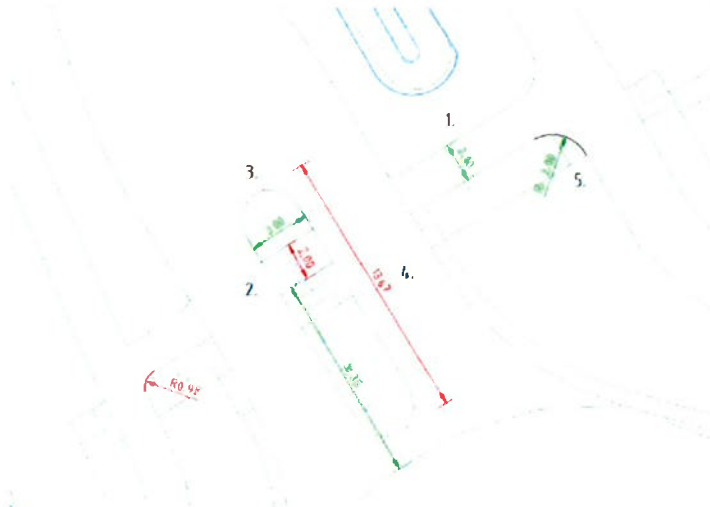
Figuur 8; richtlijnen vormgeving rotonde

1. **Breedte omliggende fietspaden:** De breedte van de fietspaden (eenrichting) rondom de rotonde bedraagt overal circa 2,00 meter. Het asvv (richtlijn CROW voor infrastructuur binnen de kom) schrijft voor dat een, in één richting bereden fietspad een minimale breedte van 2,00 meter heeft. Het fietsberaad geeft een aanbeveling (zie bijlage) aan dat bij een hogere intensiteit dan 150 fietsers per uur de breedte van het fietspad bij voorkeur minimaal 2,5 meter is. De tellingen geven aan dat de intensiteit van het fietsverkeer overal lager is dan 150 fietsers per uur. In de zomerperiode zal dit echter hoger liggen dan de (winter)tellingen aangeven en daarnaast zal de intensiteit nog groeien door de uitbreiding van Dalfsen aan de oostzijde. De voorkeursbreedte in deze situatie is daarom 2,5 meter. Het fietspad in twee richtingen aan de oostkant van de rotonde heeft een breedte van 3,0 meter. Het asvv geeft deze 3,00 meter ook als minimale breedte. De richtlijn van het fietsberaad geeft aan dat bij een intensiteit hoger dan 150 fietsers per uur de breedte bij voorkeur minimaal 3,5 meter is. Ook hier is de voorkeursbreedte daarom 3,5 meter.

2. **Breedte en ligging fietsoversteek:** De breedte van de fietspaden op de fietsoversteken (in één richting) is 2,00 meter. Het asvv schrijft een breedte van 2,50 meter voor. De fietsoversteek in twee richtingen over de Kampmansweg is 3,0 meter breed. De richtlijn schrijft hier 3,5 meter voor (in lijn met voorkeursbreedte van het fietspad. Aanvullend stelt het asvv dat fietsoversteek, bij fietsers uit de voorrang, minimaal 10,00 meter van de rotonde dient te zijn gelegen. In de bestaande situatie wordt hieraan voldaan.

- 3. Breedte middengeleider:** Het asvv schijft voor dat de breedte van middengeleiders binnen de bebouwde kom minimaal 2,50 meter bedraagt. De breedte van de middengeleiders op de rotonde is 3,00 meter en voldoet daarmee aan de richtlijnen. Meer opstelruimte op de oversteeken op de Rondweg en Koesteeg is wenselijk volgens de gebruikers.

- 4. Lengte middelgeleider:** de lengte van een middengeleider binnen de bebouwde kom bedraagt minimaal 15,00 meter. De lengte van de middengeleiders op de rotonde Kampmansweg is 14,00 meter en zijn daarmee korter dan in de richtlijnen wordt voorgeschreven.

- 5. Boogstralen fietsvoorzieningen:** Het asvv schrijft niet concreet voor welke boogstraal voor fietspaden moet worden toegepast rondom rotondes. In de regel worden, afhankelijk van de situatie, voor haakse bochten boogstralen van tussen de 2,00 en 4,00 meter toegepast. In de bestaande situatie zijn verschillende boogstralen toegepast variërend van 1,00 tot 2,00 meter. Ten aanzien van de boogstraal van 2,00 meter kan worden gesteld dat dit een krappe maat is, maar niet ongebruikelijk is bij fietsvoorzieningen. Zeker gelet op achterliggende gedachte van fietsers uit de voorrang, namelijk voorkomen dat fietsers met behoud van snelheid kunnen oversteken. De straal van 1,00 meter is wel erg krap en wordt in praktijk nauwelijks (meer) toegepast. Bij toepassing van een dergelijke straal zijn fietsers genoodzaakt af te remmen tot een snelheid onder 10 km/u waarmee de kans op valpartijen door onbalans toeneemt. Zeker met het oog op het toenemende aantal elektrische fietsen (met hogere snelheid) wordt een boogstraal van minimaal 2,00 meter aangeraden.

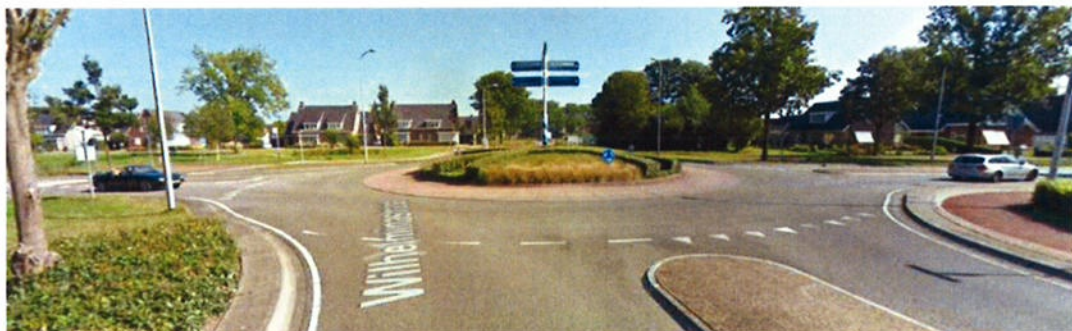
Figuur 10; huidige situatie rotonde Kampmansweg

Objectief gezien is de bestaande rotonde relatief veilig, zo blijkt uit de ongevallencijfers. Er gebeuren nauwelijks (ernstige) ongevallen. De kans op (ernstige) ongevallen blijft altijd aanwezig maar is gezien de relatief lage snelheid op de rotonde niet groot. De kans op eenzijdige ongevallen (van fietsers) zal mogelijk toenemen door het nog groeiende gebruik van elektrische fietsen (met hogere snelheid). Ook de toenemende drukte op de paden leidt mogelijk tot meer ongevallen tussen fietsers onderling. De breedtes van de paden en de boogstralen zijn hier niet allemaal op berekend.

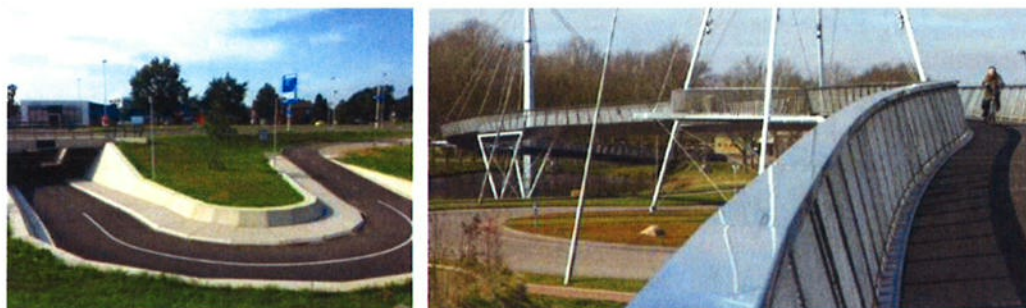
Figuur 14; Voorbeelden tunnel (links) en brug (rechts)

Een mogelijkheid om de veiligheid voor fietsers (en voetgangers) op de oversteek op de rotonde Kampmansweg te verbeteren is de realisatie van een ongelijkvloerse kruising/oversteek. Dit kan in de vorm van een tunnel of een brug.
