Voorplein gemeentehuis Dalfsen
Welkom

Dalfsen laat voorplein gemeentehuis bekijken

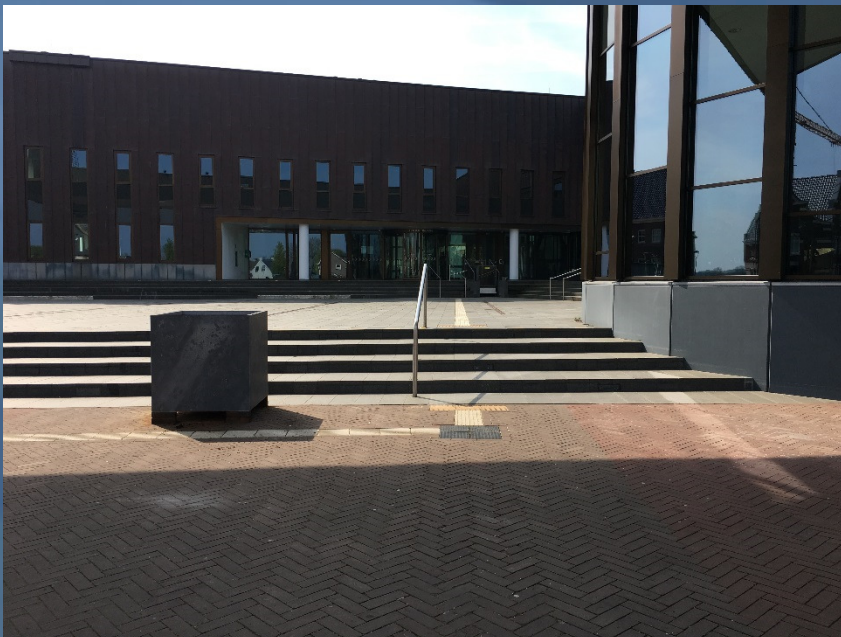
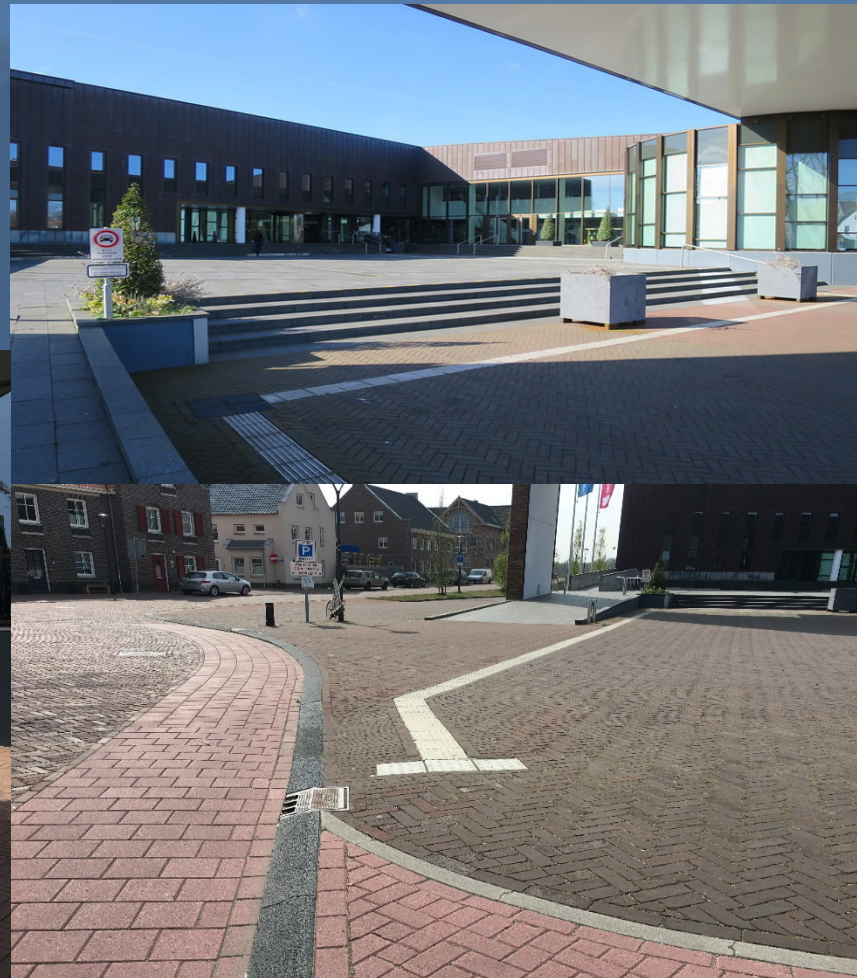
Huidige situatie

- veel steen, veel verschillende materialen, kaal en weinig groen

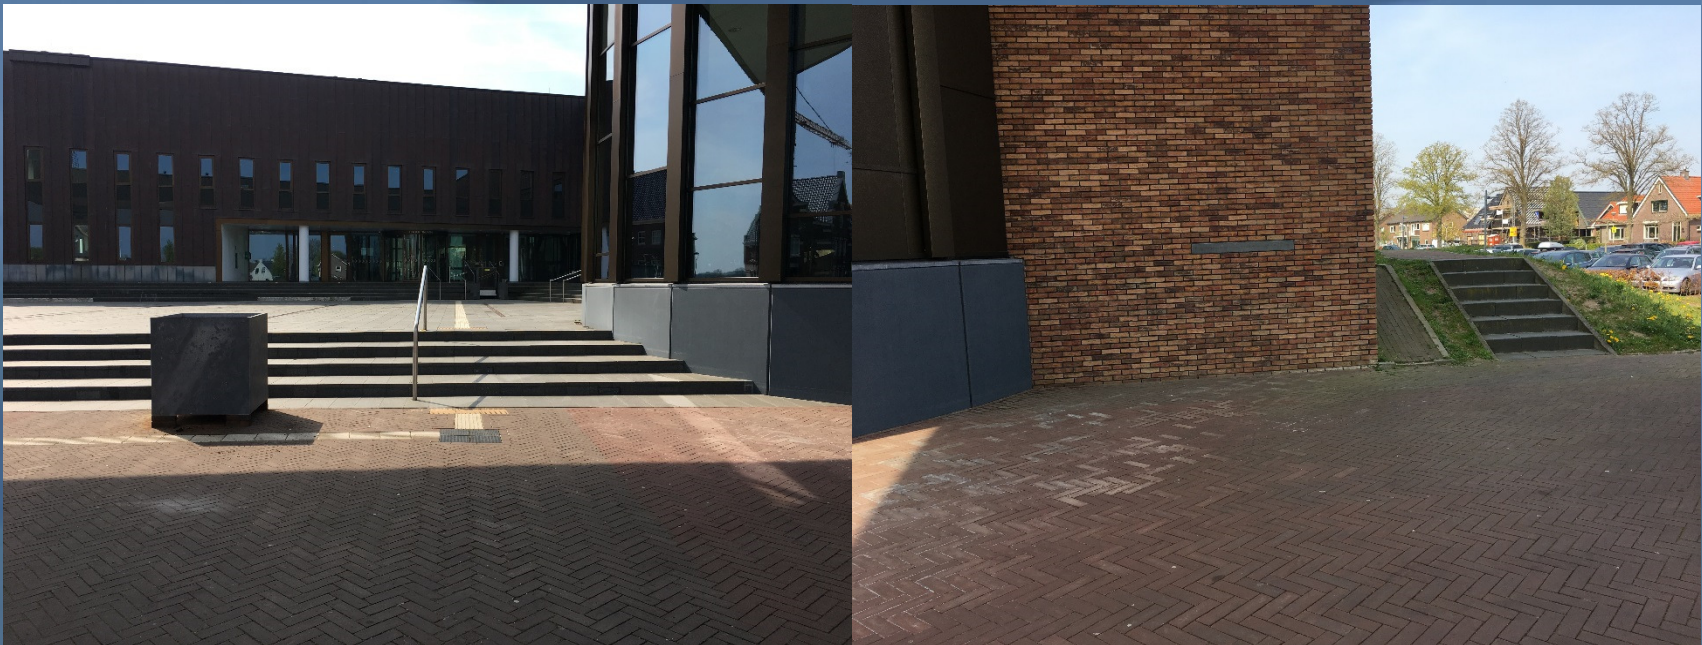
Huidige situatie

- hoogteverschillen

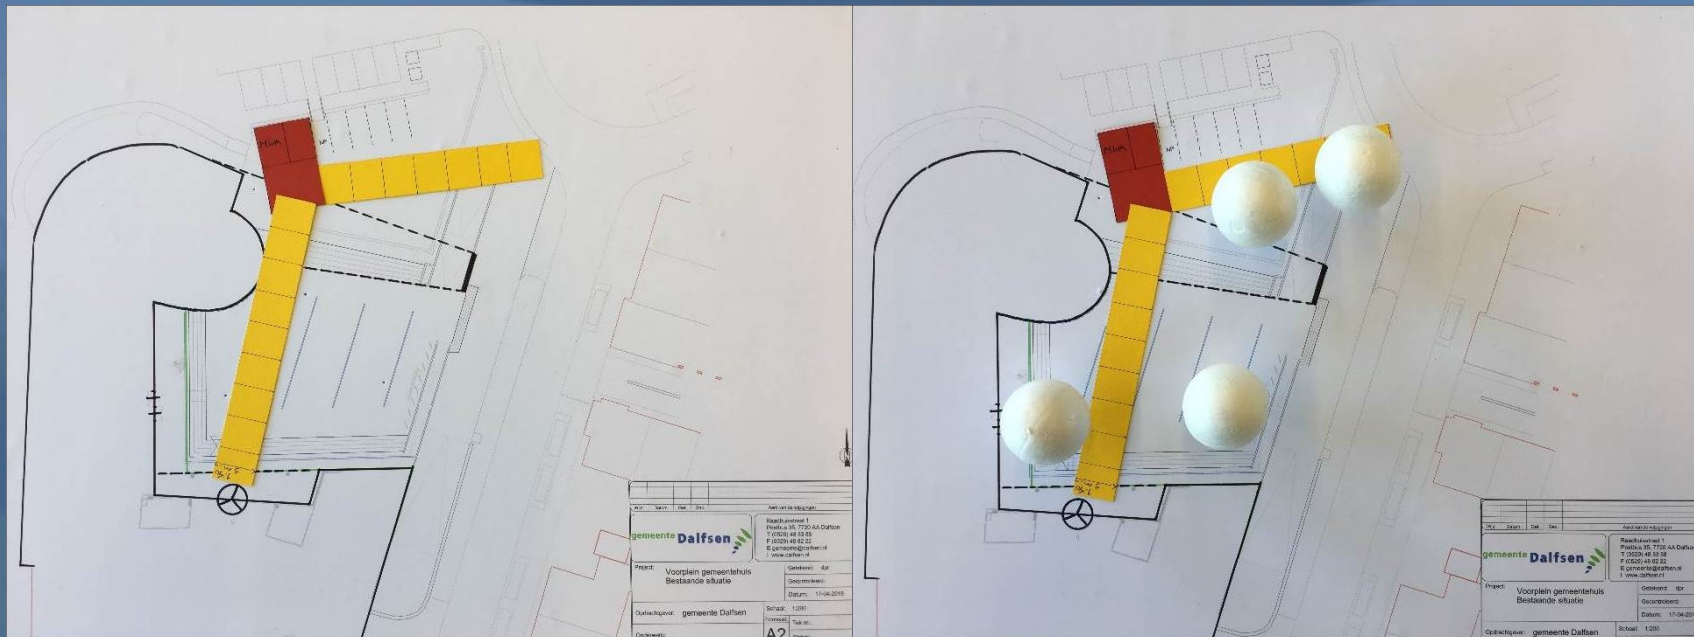
Schets sessie

- variant met geknikte hellingbaan en twee miva's

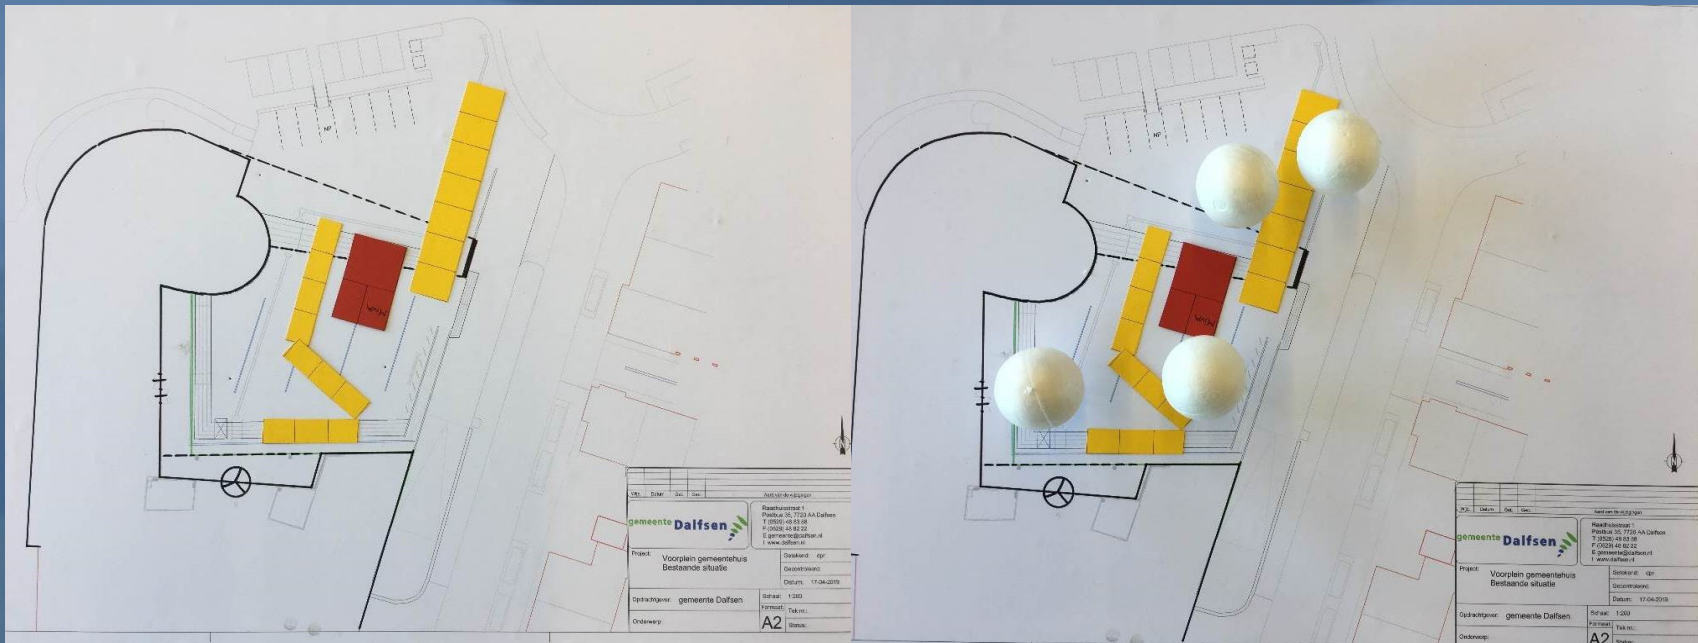
Schets sessie

- variant met handhaven huidige hellingbaan en parkeren miva's dicht bij entree

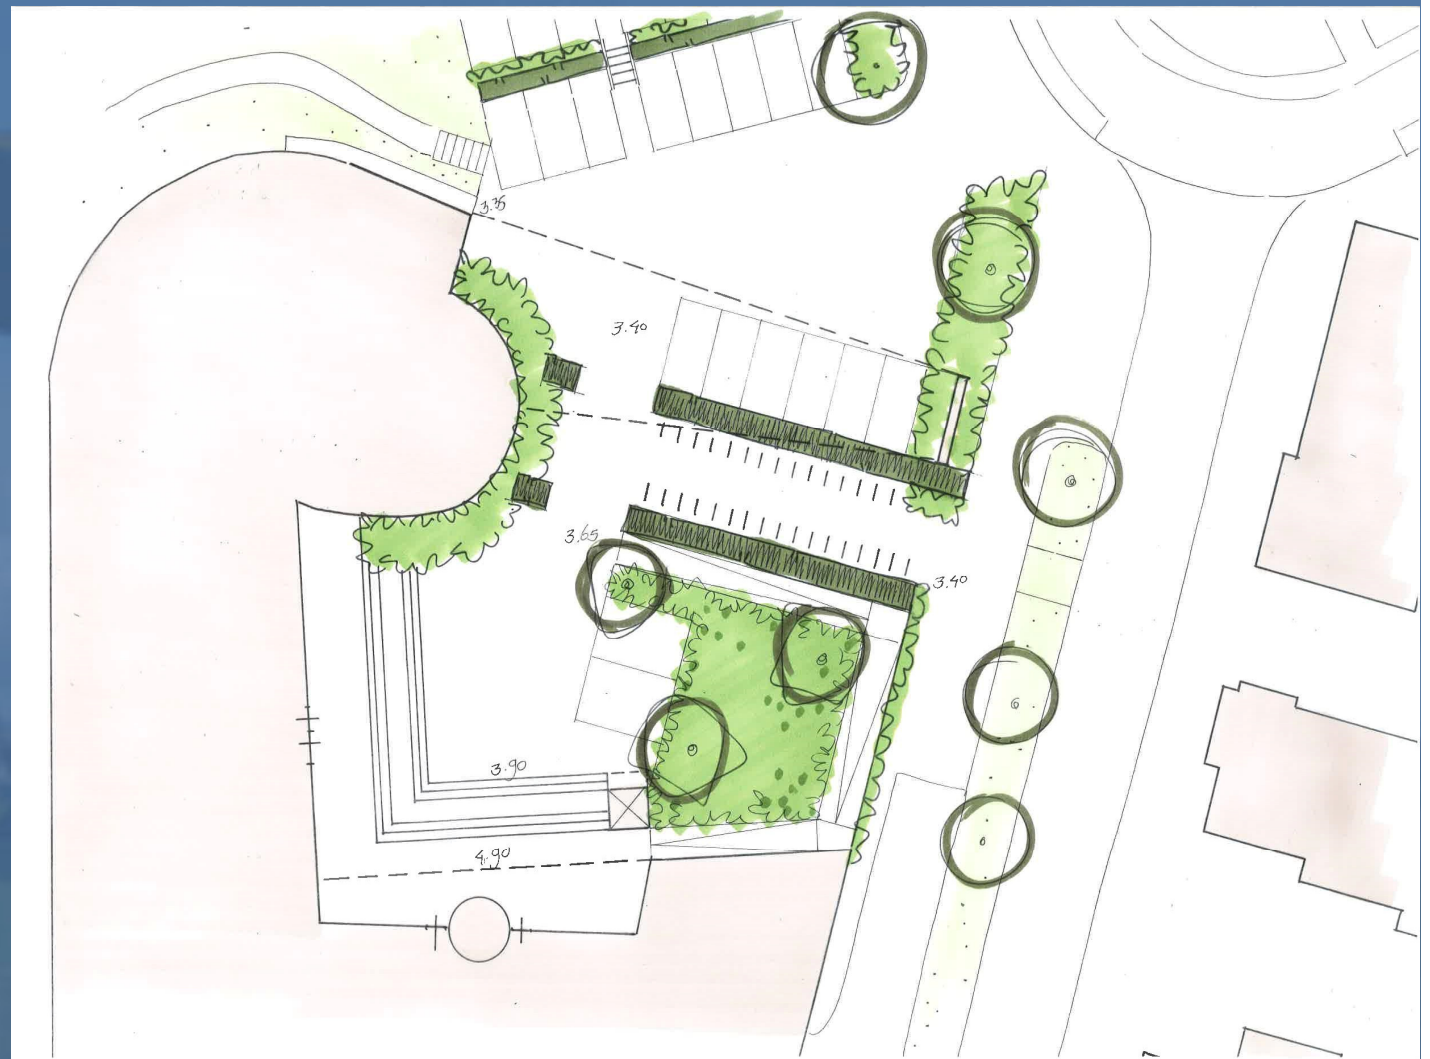
Variant 1

- variant 1:
hellingbanen met lift
en “glazen” liftschacht
- mindere voorkeur
vanuit interne
organisatie,
stakeholders en
omwonenden
- minder gelijkwaardig
bij alle gebruiker, lift
(blijft gevoelig met
beheer & onderhoud)

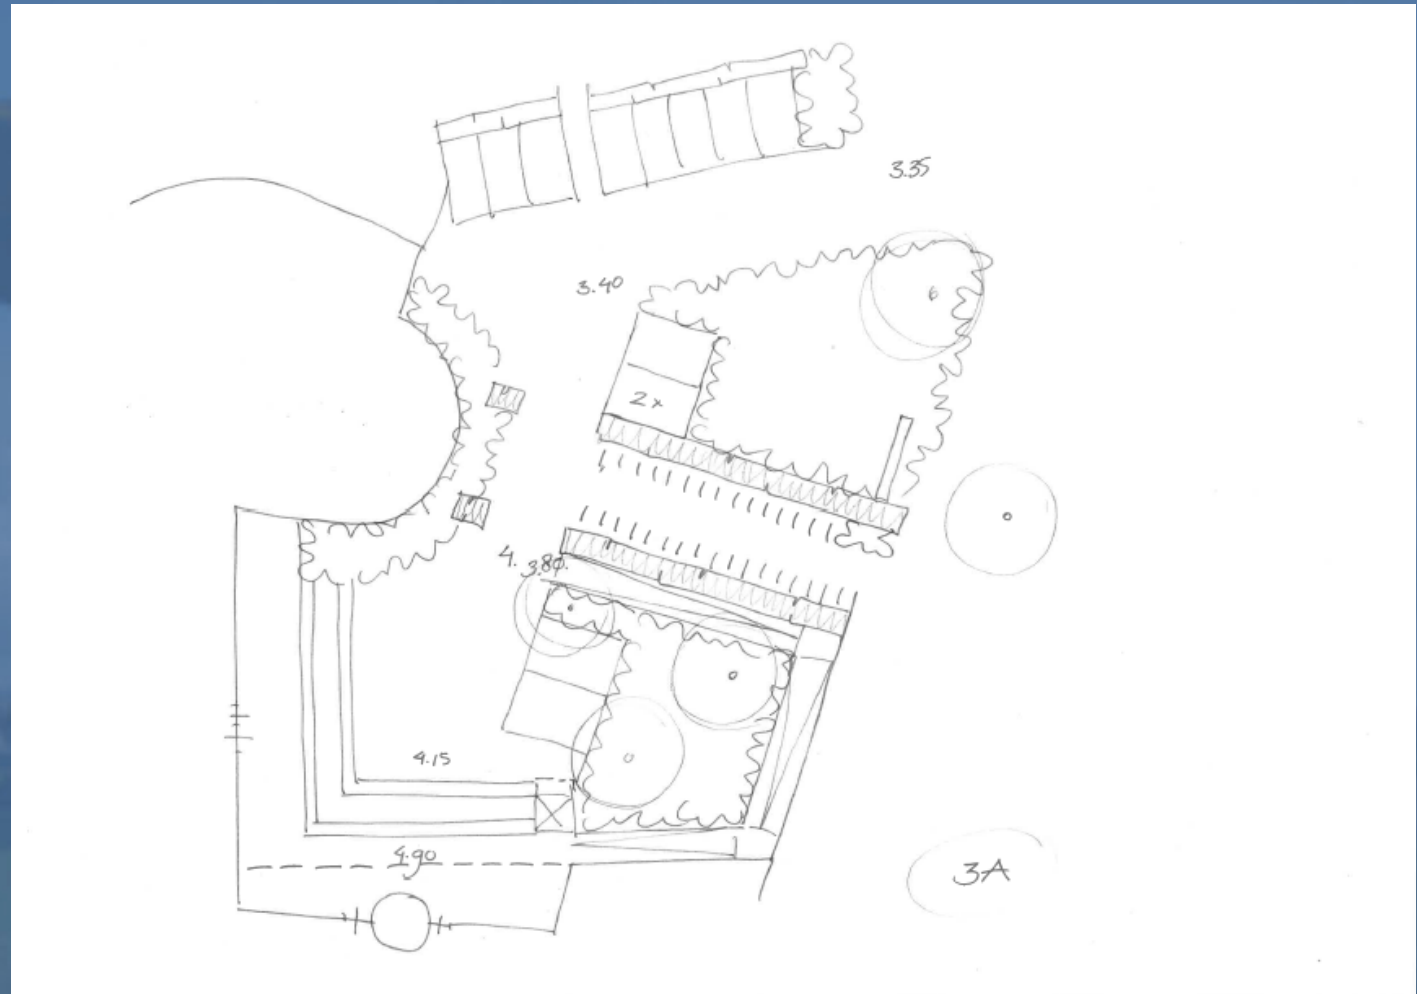
Variant 1 A

- variant 1 A:
hellingbanen met lift
en "glazen" liftschacht
- meer groen in plaats
van parkeerplaatsen

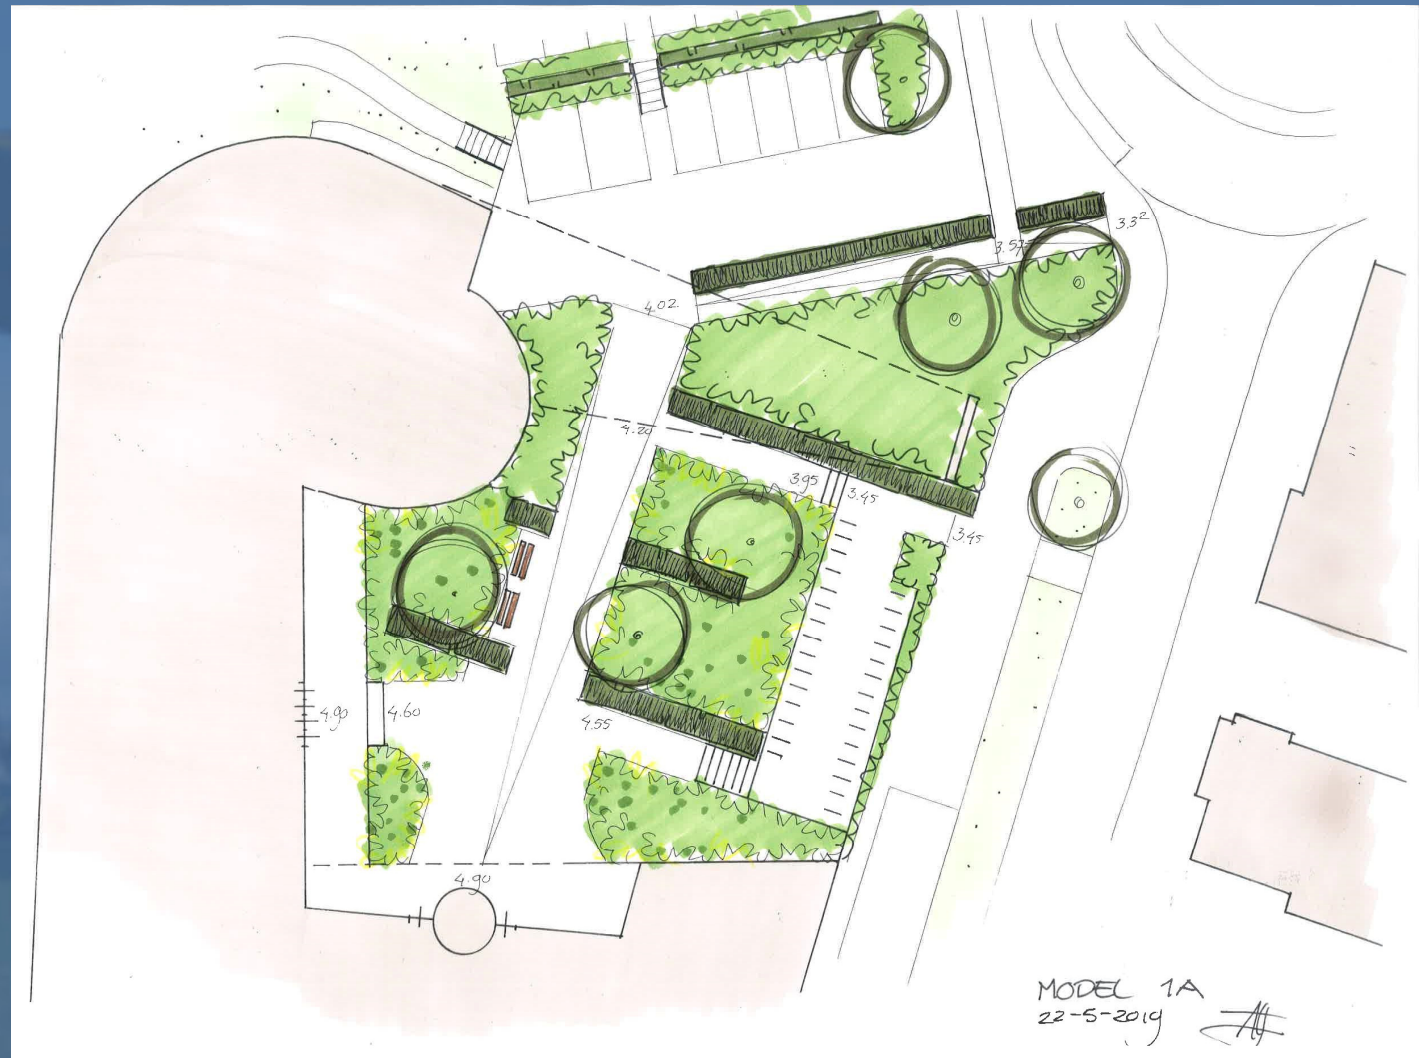
Variant 4

- variant 4: gehele plein met geringe helling
- voorkeur vanuit interne organisatie, stakeholders en omwonenden
- gelijkwaardigheid bij alle gebruiker

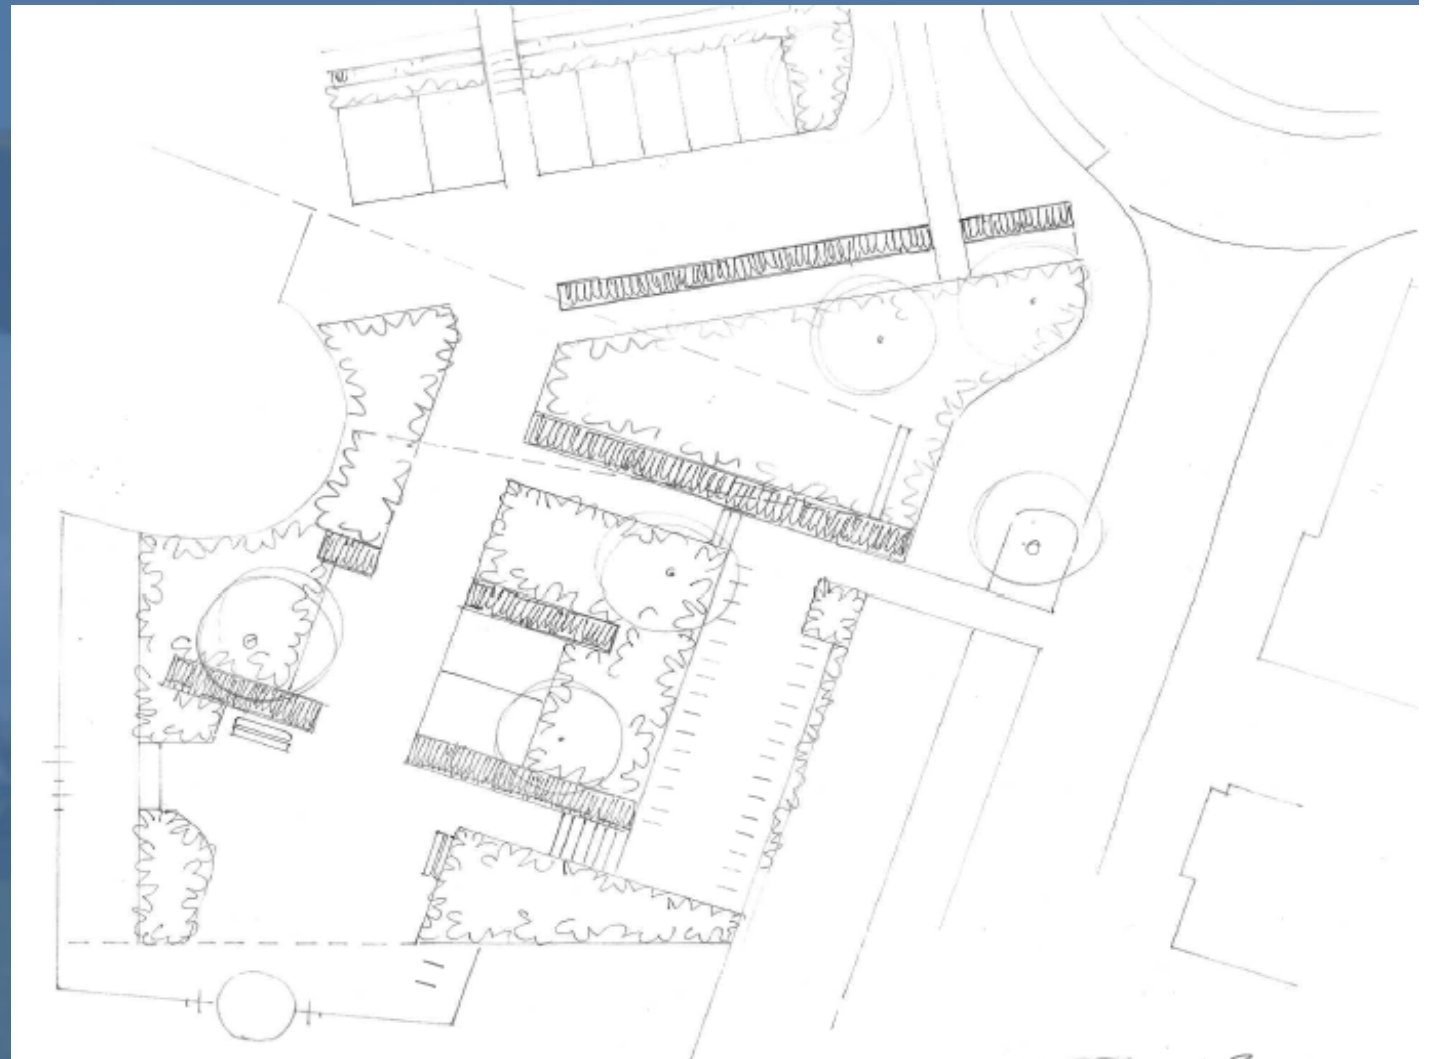
Variant 4 A

- variant 4 A: gehele plein met geringe helling
- 2 mindervaliden parkeerplaatsen nabij ingang

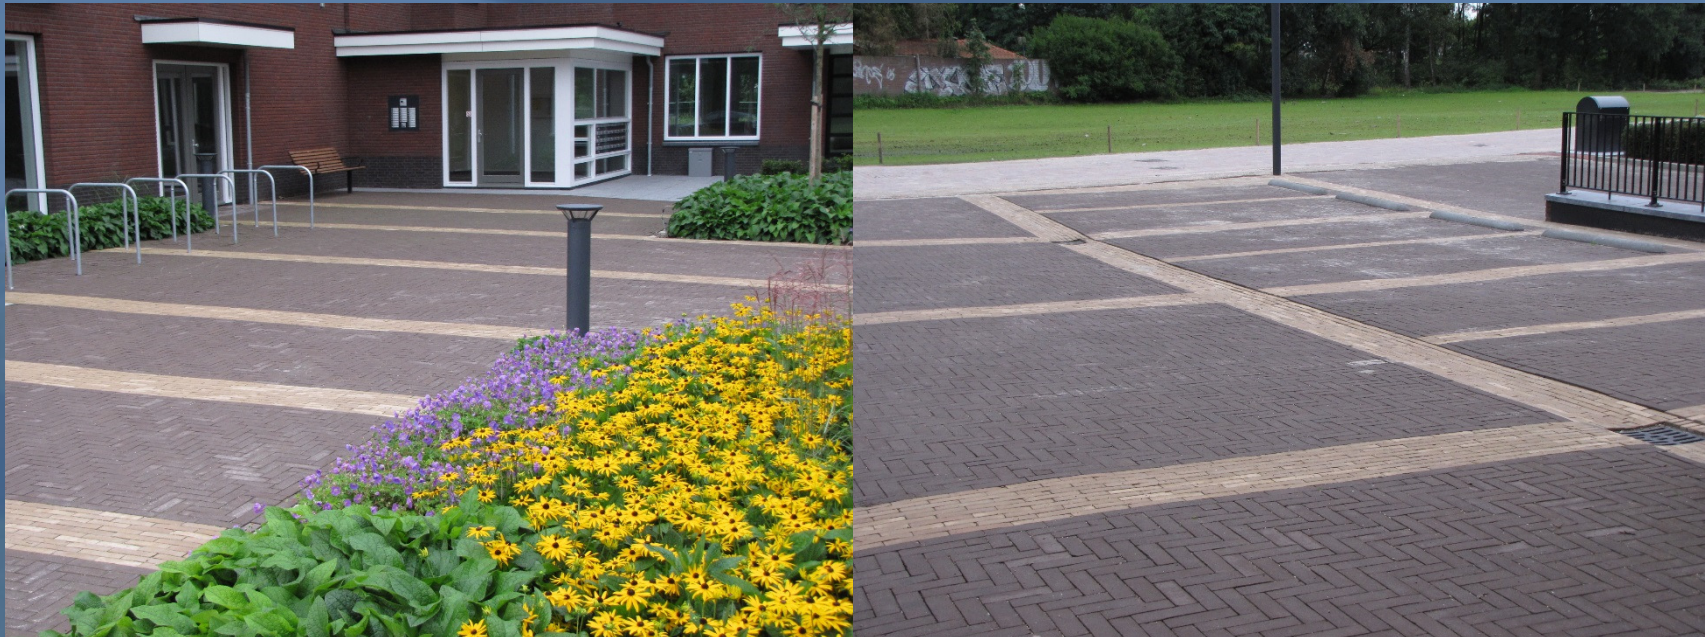
Sfeerimpressies

- bestratingsmateriaal: gebakken klinkers doortrekken in twee tinten met patroon

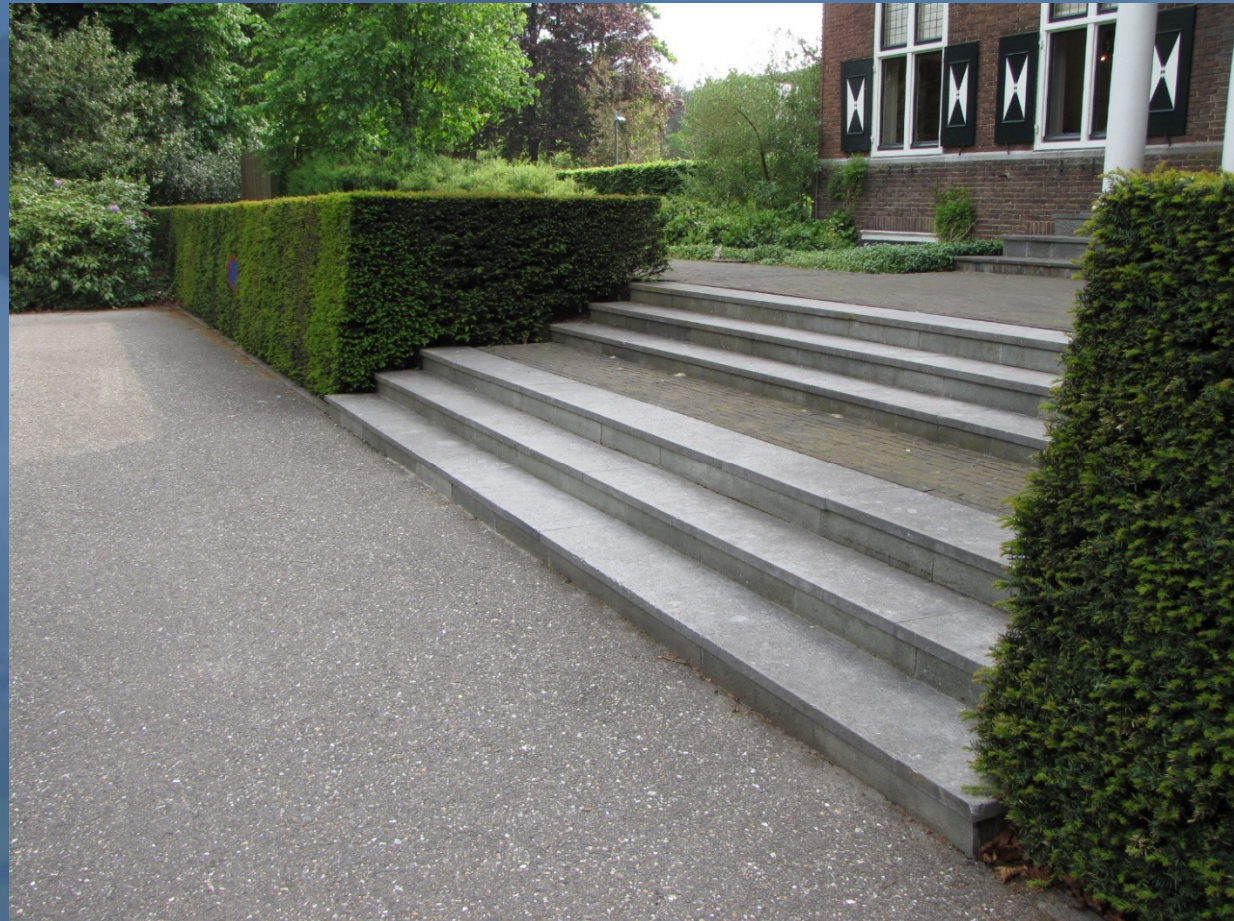
Sfeerimpressies

- trap: brede treden van ander materiaal en vlak tussenstuk
