Informatie voor de raad

Onderwerp	-	Onderzoek zwembaden
Portefeuillehouder	-	J.W. Uitslag (wethouder)
Eenheid	-	Maatschappelijke Ondersteuning
Contactpersoon	-	Leo Kortstee
Contactgegevens	-	l.kortstee@dalfsen.nl
Openbaarheid	-	Openbaar

Eerste concretisering

Toekomstperspectief zwembaden

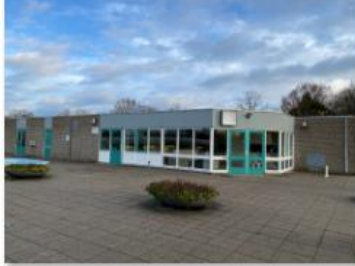
x1	<p><u>21 Buitenwanden</u></p> <p>De buitenwanden bestaan uit metselwerk aangevuld met volkern beplating en verkeren in goede staat.</p> <p><u>31 Buitenwandopeningen</u></p> <p>De buitenkozijnen zijn van hout en verkeren in goede staat, op enkele kleine oneffenheden na. Het schilderwerk is in goede conditie, op wat kleine barstjes in het kitwerk na.</p> <p><u>41 Buitenwandafwerkingen</u></p> <p>De afwerking van het metselwerk is nog in goede staat, het voegwerk vertoont geen grote uitgesleten delen. Het trespas is niet ernstig verveerd of aan het delamineren.</p>	<p>Conditie: 2</p> <p>Conditie: 2</p> <p>Conditie: 2</p>

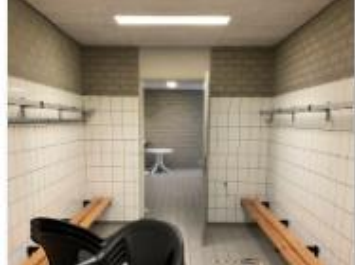
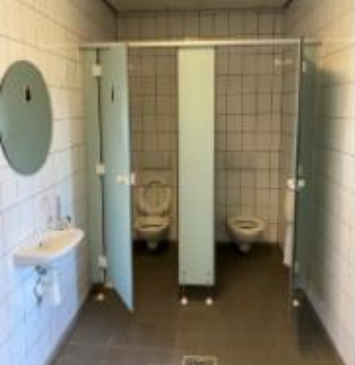
x2	<p><u>22 Binnenwanden</u></p> <p>De binnenwanden zijn voornamelijk uitgevoerd in schoon metselwerk in combinatie met neutraal wit tegelwerk.</p> <p><u>32 Binnenwandopeningen</u></p> <p>De deurkozijnen zijn allen van hout en nog goed geschilderd. De deuren zijn van kunststof (afgewerkt met een volkernbeplating).</p> <p><u>42 Binnenwandafwerkingen</u></p> <p>De wandafwerkingen zijn in de algemene ruimten van schoon metselwerk en verkeer in goede staat. Het voegwerk van het wandtegelwerk verkeerd, op een enkel aangetaste (kit)voeg na, in goede conditie.</p> <p>De sanitaire ruimten zijn voorzien van neutraal wit tegelwerk, wat nog in goede conditie verkeerd.</p> <p>Alleen het douchegedeelte heeft enkele kitnaden die aandacht verdienen.</p>	<p>Conditie: 2</p> <p>Conditie: 2</p> <p>Conditie: 2</p> <p>Conditie: 2</p> <p>Conditie: 3</p>

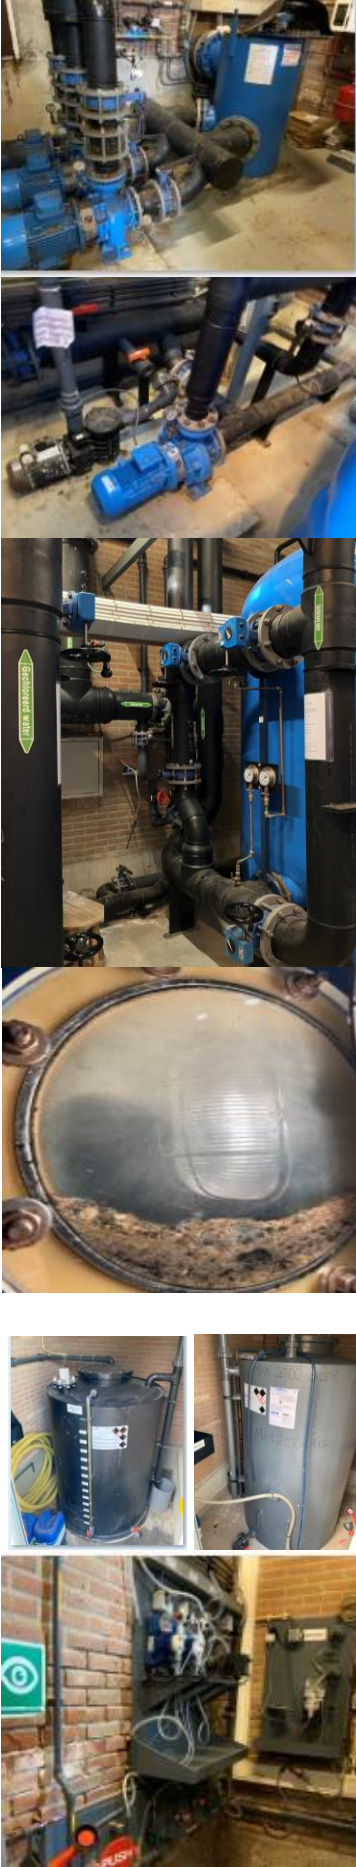
Nr.	Omschrijving staat van onderhoud	Aktie / urgentie	Foto
53	<p><u>Waterinstallatie – circulatiepompen</u></p> <p>De circulatiepompen zijn in goede conditie, twee van de drie zijn al vervangen.</p> <p>De circulatiepompen van de speelelementen zijn nog niet vervangen. Vanwege de leeftijd van de oude circulatiepomp ligt het in de lijn der verwachting dat de waaiers wel beginnende slijtage zullen hebben en dat de pompen binnen 5 jaar vervangen dienen te worden.</p> <p>De circulatiepompen bezitten nog geen frequentiesturing, dit kan nog worden toegevoegd. Momenteel gebruikt het zwembad maar 2 van de 3 pompen.</p> <p><u>Waterinstallatie – kleppen</u></p> <p>De meest gebruikte kleppen (filterfront) zijn voorzien van de oorspronkelijke kleppen en verkeren voor zover waarneembaar nog in goede conditie. Er is 1 klep die vervangen gaat worden door het zwembad.</p> <p><u>Waterinstallatie – filters</u></p> <p>De polyester filters zijn vanuit de bouw, maar nog in goede staat.</p> <p>De laatste keer dat het filterzand is vervangen is onbekend, zover waarneembaar (installatie momenteel buiten bedrijf) is het filterzand al op leeftijd.</p> <p><u>Waterinstallatie – chloorinstallatie</u></p> <p>Er is een traditioneel zuur en chloordosering aanwezig met 1.500L zwavelzuur en 2.300L chloor. Vanwege de hoeveelheid is er een lekdetectie benodigd (BAL regelgeving) en een voldoende grote afmeting lekbak. De lekdetectie is momenteel niet aanwezig.</p> <p><u>Doseerpompen</u></p> <p>De doseerpompen van vlokmiddel en bicarbonaat zijn aan vervanging toe, een enkele is al vervangen.</p> <p><u>Meet en doseerinstallatie CL</u></p> <p>De doseerinstallatie verkeerd in goede staat.</p>	<p>Conditie: 2</p> <p>Conditie: 3</p> <p>Conditie: 2</p> <p>Conditie: 2</p> <p>Conditie: 3</p> <p>Conditie: 3</p> <p>Conditie: 3</p> <p>Conditie: 2</p>

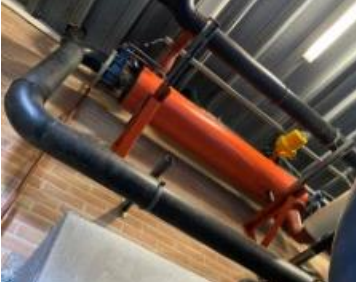
Nr.	Omschrijving staat van onderhoud	Aktie / urgentie	Foto
56	<p><u>Warmtedistributie installatie</u></p> <p>De zwembassins worden verwarmd dmv een geïsoleerde TSA (Tegen Stroom Apparaat). Deze kan vervangen worden door een full-stream TSA zodat de bassins met een lager temperatuurtraject verwarmd kunnen worden, waardoor er ook minder weerstand op de circulatiepompen ontstaat. Deze TSA is redelijk op leeftijd maar functioneert nog goed.</p>	Conditie: 2

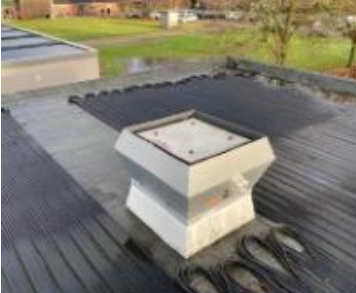
57	<p><u>Luchtbehandelingsinstallatie</u></p> <p>De luchtbehandeling bestaat uit een enkele 'paddenstoel' op het dak en zijn nog van de oorspronkelijke bouw.</p>	Conditie: 3

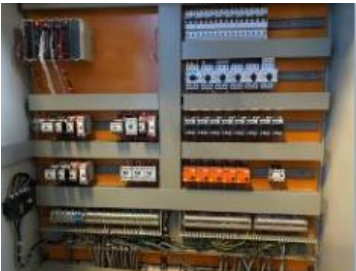
58	<p><u>Klimaatregelinstallatie</u></p> <p>Er is geen sprake van een (uitgebreide) regeltechnische installatie. Alles is analoog te bedienen. Dit kan een (investering) waard zijn.</p>	Conditie: 3

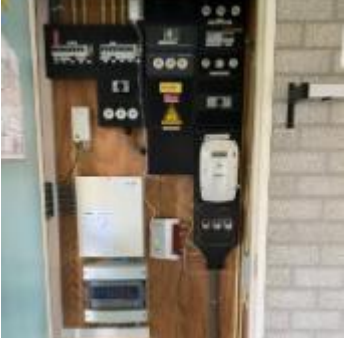
61	<p><u>Centrale elektrotechnische installatie</u></p> <p><u>Onderverdeelinrichtingen</u></p> <p>De verdeelinrichting (groepenkast) verkeerd in goede staat maar is wel vanuit de bouw met nog glaszekeringen. Deze vervangen door een moderne groepenkast is aan te raden. Er is al wel een slimme meter geplaatst.</p>	Conditie: 3

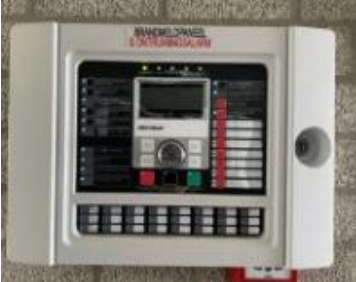
65	<p><u>Beveiligingsinstallatie</u></p> <p>Er is 1 brandslanghaspel aanwezig in het entreegebouw, er is geen noodverlichting aangetroffen. Deze zijn netjes verzegeld en onderhouden. Er is een BMI geplaatst omdat de stookruimte niet 60 minuten brandwerend is. Bij ketelvervanging (warmtepomp) kan deze installatie vervallen.</p>	Conditie: 2

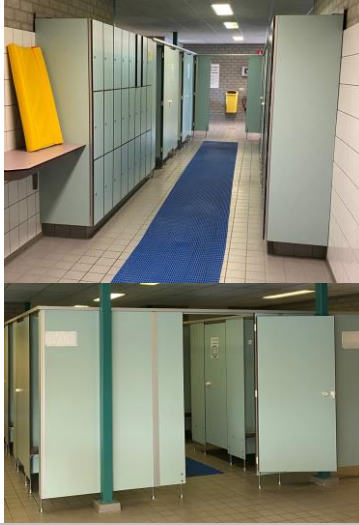
Nr.	Omschrijving staat van onderhoud	Aktie / urgentie	Foto
70	<p><u>Vaste inrichtingen algemeen</u></p> <p>Er zijn een tweetal kleine kluiskasten aanwezig welke nog goed functioneren.</p> <p>De sanitaire cabines zijn ietwat gedateerd maar functioneren nog wel. De kleedcabines zijn geplaatst middels ene schoon en vuilen voetenzone.</p>	<p>Conditie: 2</p> <p>Conditie: 2</p>

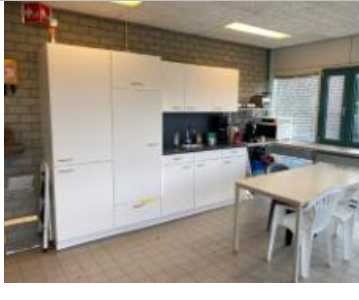
73	<p><u>Vaste keuken voorzieningen</u></p> <p>Het keukenblok van het personeel wordt gebruikt voor de horeca en verkeert in prima conditie. Er is geen koffiemachine en er zijn geen friteuses voor het zwembad aanwezig.</p>	<p>Conditie: 2</p>

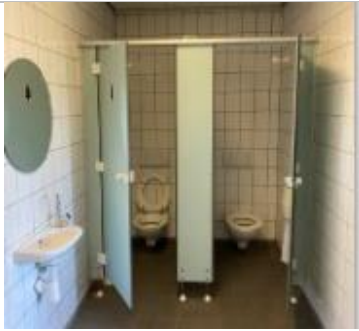
74	<p><u>Vaste sanitaire voorzieningen</u></p> <p>De toiletputten en wastafels zijn in prima conditie.</p> <p>Douchekoppen heel licht gecorrodeerd, evenals de douche knoppen zelf. Het gehele douchebesturings-systeem is nog goed.</p>	<p>Conditie: 2</p> <p>Conditie: 2</p>

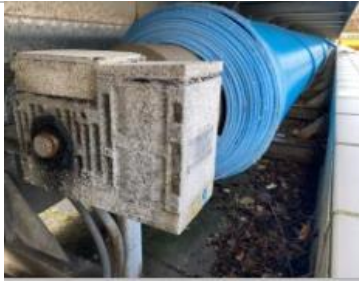
<p><u>Zwembadafdekking</u></p> <p>Het kleine buitenbassin heeft een wat gedateerde afdekkingssysteem maar het doek is recent vervangen. Deze verkeert in goede staat en is functioneel voor het afkoelen van het zwembadwater.</p>	<p>Conditie: 2</p>

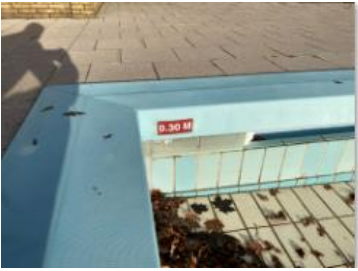
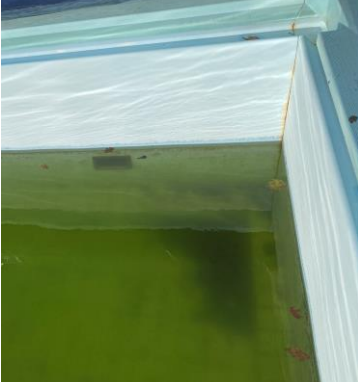
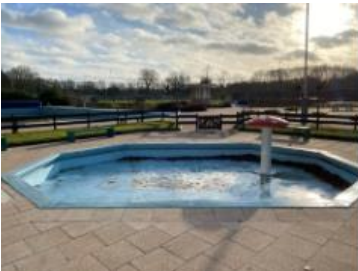
Nr.	Omschrijving staat van onderhoud	Aktie / urgentie	Foto
x3	<p><u>23 Vloeren</u> <u>33 Vloeropeningen</u> <u>43 Vloerafwerkingen algemeen</u></p> <p>In het gehele gebouw is tegelwerk toegepast, met uitzondering van de buitenkleedkamers en toiletten, daar is een gecoate betonvloer aangebracht. De gecoate betonvloer kan wel een nieuwe laag gebruiken.</p> <p>De binnen kleedkamers hebben wel tegelwerk, evenals de kantine en het kantoor.</p> <p><u>Bassins</u></p> <p>Het voegwerk van de bassins is ver uitgesleten, alleen het voegwerk is vorig jaar in het diepe stuk van het recreatiebassin vervangen. De bolvormige roosters dienen nog aan de blue-cap controle plaats te vinden (aanzuigbeveiliging).</p> <p>De overloopgoot (Wiesbaden goot) verkeert in prima toestand. De badrand zelf is met polyester bekleed.</p> <p>Bij het wedstrijdbad zijn ook de zijwanden bekleed met polyester. De vloer is voorzien van tegelwerk.</p> <p>Het peuterbadje is gecoat, dit is nog redelijk maar dient elke 4 a 5 jaar geschilderd te worden</p>	<p>Conditie: 2</p> <p>Conditie: 3</p> <p>Conditie: 3</p> <p>Conditie: 2</p> <p>Conditie: 3</p> <p>Conditie: 2</p>

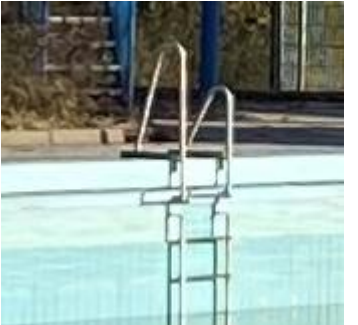
X4	<p><u>24 Trappen en hellingen</u> <u>34 Balustraden en leuningen</u> <u>44 Trap- en helling afwerkingen</u></p> <p>Er zijn een aantal elementen aanwezig die lichte roestvorming vertonen, zoals de trapjes. Een enkele is afgebroken net boven de voetplaat. Dit zijn met name de aansluitpunten en betreft veelal oppervlakkige roestvorming.</p>	<p>Conditie: 2</p>

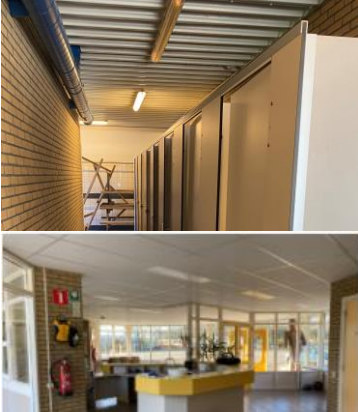
Nr.	Omschrijving staat van onderhoud	Aktie / urgentie	Foto
<u>X5</u>	<p><u>35 Plafonds</u> <u>45 Plafondafwerkingen</u> Bij de kleedkamers zit het stalen dak nog in het zicht.</p> <p>In de algemene ruimten zijn de HWC plafonds vervangen door een akoestische en hygiënischere plaat.</p>	<p>Conditie: 2</p> <p>Conditie: 2</p>

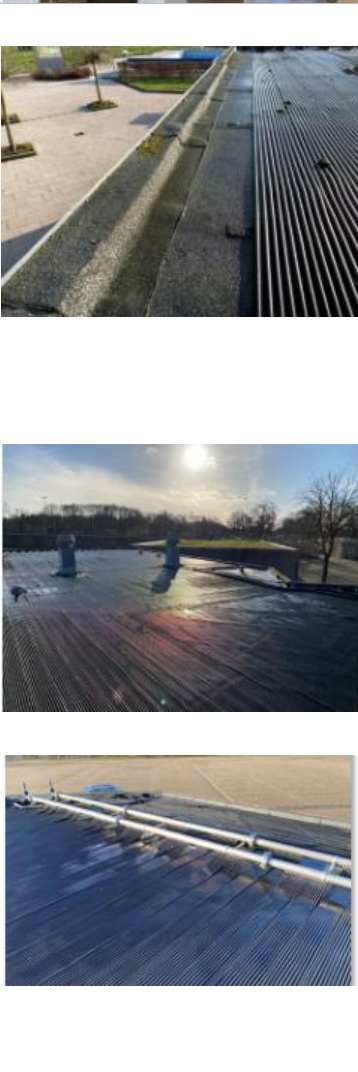
<u>X7</u>	<p><u>27 Daken</u> Het dak bestaat uit een stalen dakplaat met cannelurevulling en verkeert nog in goede staat. Er zijn geen grote afwijkingen aangetroffen.</p> <p><u>37 Dak openingen</u> Er zijn geen dak openingen (lichtkoepels) aanwezig.</p> <p><u>47 Dakafwerkingen</u> Het dak is nog de oorspronkelijke en bestaat uit een bitumineuze afwerking en is in redelijke conditie. Op een enkele plaats is er beginnende craquelé vorming waargenomen.</p> <p>Op het dak is geen valbeveiliging aangebracht.</p> <p>Op het dak is een zwembadverwarmings installatie aangebracht, waarbij zwembadwater door zwarte slangen over het dak wordt gevoerd, wat het water opwarmt gedurende het seizoen.</p>	<p>Conditie: 2</p> <p>Conditie: 3</p> <p>Conditie: 3</p>

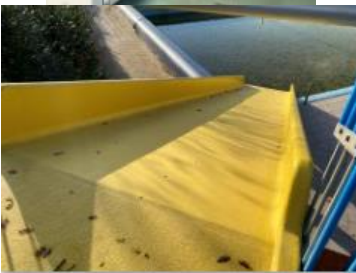
65	<p><u>Beveiligingsinstallatie</u></p> <p>Er is 1 brandslanghaspel aanwezig maar geen noodverlichting aangetroffen.</p>	Conditie: 2	
70	<p><u>Vaste inrichtingen algemeen</u></p> <p>Er zijn geen kluisjes aanwezig in het pand voor de bezoekers, alleen enkele kluisjes voor het personeel, wat aan de onderzijde veel roestvorming heeft.</p> <p>De sanitaire cabines zijn gedateerd maar functioneren prima. Het tegelwerk is recent vervangen en de staande toiletputten zijn vervangen door hangende.</p> <p><u>Glijbaan</u></p> <p>Het polyester van de glijbaan is goed geschilderd en goed onderhouden. De glijbaan is ook gekeurd, het bord is met de winter binnen gezet.</p>	<p>Conditie: 3</p> <p>Conditie: 3</p> <p>Conditie: 2</p>

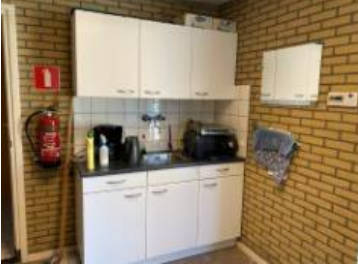
Nr.	Omschrijving staat van onderhoud	Aktie / urgentie	Foto
73	<p><u>Vaste keuken voorzieningen</u></p> <p>Het keukenblok van het personeel verkeert in prima conditie, ook al is deze iets gedateerd.</p>	Conditie: 2

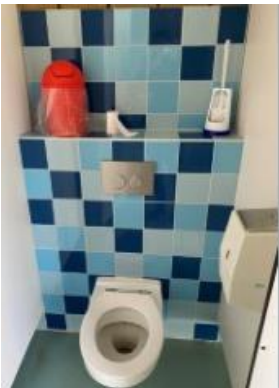
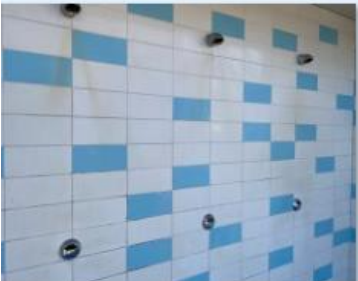
74	<p><u>Vaste sanitaire voorzieningen</u></p> <p>De toiletputten en wastafels zijn in prima conditie. Alleen de MIVA toilet is slechter, het is onduidelijk of de paniekfunctie functioneert.</p> <p>Douchekoppen licht gecorrodeerd, evenals de douche knoppen zelf van het merk Rada.</p>	Conditie: 2

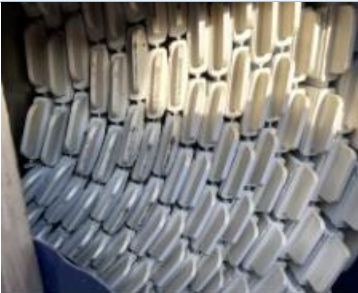
<p><u>Zwembadafdekking</u></p> <p>Het kleine buitenbassin heeft een goede lamellen zwembadafdekking op beide baden. Alleen het peuterbad heeft geen zwembadafdekking.</p> <p>Deze verkeert in goede staat en heeft beginnende sporen van ouderdom.</p>	Conditie: 2

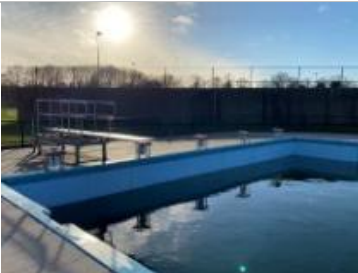
<p><u>Startblokken</u></p> <p>De strotblokken zijn nog in goede staat, evenals de springplank.</p>	Conditie: 2
