Onderwerp	-	Verkeersveiligheidsanalyse en herinrichting kruispunten Buldersweg
Portefeuillehouder	-	R.W.J. van Leeuwen (wethouder)
Eenheid	-	Ruimtelijke Ontwikkeling
Contactpersoon	-	Ralph List
Contactgegevens	-	r.list@dalfsen.nl
Openbaarheid	-	Openbaar

Titel: Verkeersveiligheidsanalyse drietal kruispunten Buldersweg

Opdrachtgever: Gemeente Dalfsen

Opdrachtnemer: meer met verkeer

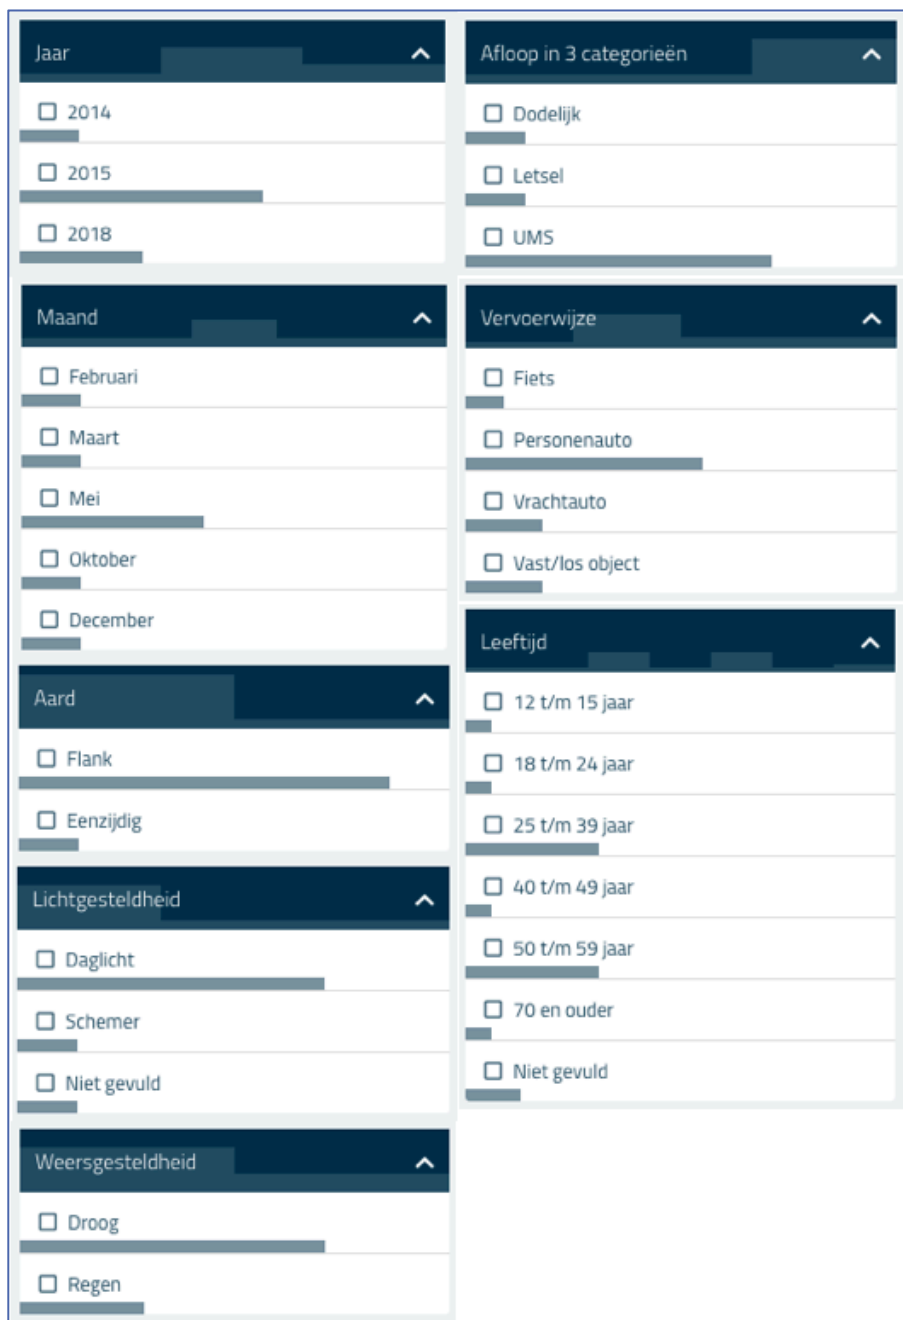
Afbeelding 2; kenmerken 7 ongevallen ViaStat, kruispunt Pr.Beatrixlaan – Buldersweg

Om toch een mogelijke oorzaak te vinden voor de verkeersonveiligheid is bij de ongevallen naar een 'rode draad' gezocht. Een of meerdere terugkerende en afwijkende of opvallende kenmerken bij de ongevallen kan namelijk een mogelijke oorzaak verklaren. In de afbeeldingen 2, 3 en 4 zijn de ViaStat ongevallen met de daarbij horende kenmerken van de drie kruispunten weergegeven.

Op de drie kruispunten vinden de ongevallen verspreid over de jaren en maanden als ook dagen van de week plaats. De meeste ongevallen gebeuren bij daglicht, droog weer en worden veroorzaakt door personenauto's. Dit zijn geen afwijkende patronen, omdat het nu eenmaal overwegend droog weer is, de meeste verplaatsingen bij daglicht plaatsvinden en overwegend personenauto's passeren. Het feit dat er geen patroon is geeft aan dat een mogelijke oorzaak niet gevonden kan worden in weers- of seizoensinvloeden en dat de ongevallen zich blijkbaar op elk willekeurig moment kunnen voordoen ongeacht de weersomstandigheden. De meeste ongevallen die plaatsvinden zijn flank ongevallen. Bij de politieregistratie zijn deze gedefinieerd als voorrangsongevallen. Het feit dat de meeste ongevallen voorrangsongevallen zijn veroorzaakt door personenauto's heeft waarschijnlijk te maken met een hoge passeersnelheid van het autoverkeer in combinatie met een verkeerd verwachtingspatroon, dan wel herkenbaarheid van de situatie ter plaatse. Op basis van de ongevalskenmerken zou dit een mogelijke oorzaak kunnen zijn.

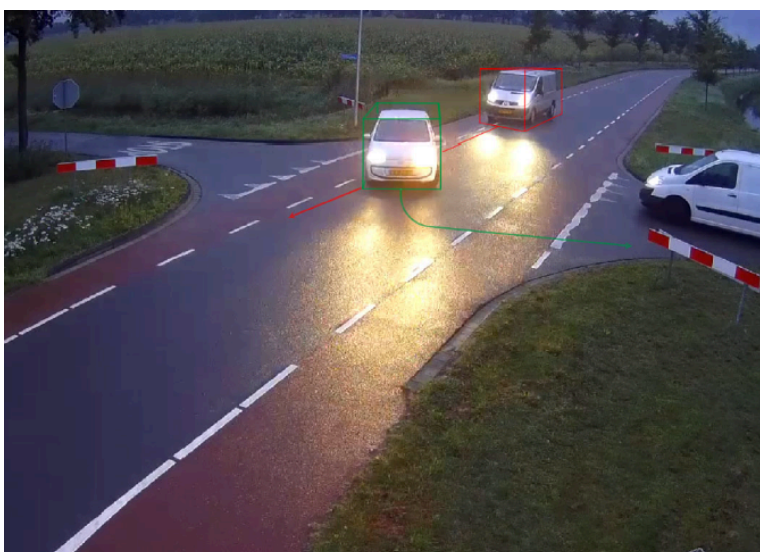
Afbeelding 9; situatie conflict 3

Vrijdag 13 september 2019 om 06:52 uur; Een afslaande auto en achteropkomende bestelauto. Zie afbeelding 9. Doordat een witte bestelauto op de geringe breedte van de Buldersweg staat te wachten, moet de witte afslaande auto op de Beatrixlaan eerst uitwijken naar rechts en volledig tot stilstand komen alvorens af te kunnen slaan. De achteropkomende grijze bestelauto verwacht deze manoeuvre van de witte auto niet en moet remmen om een kop-staart botsing te voorkomen.

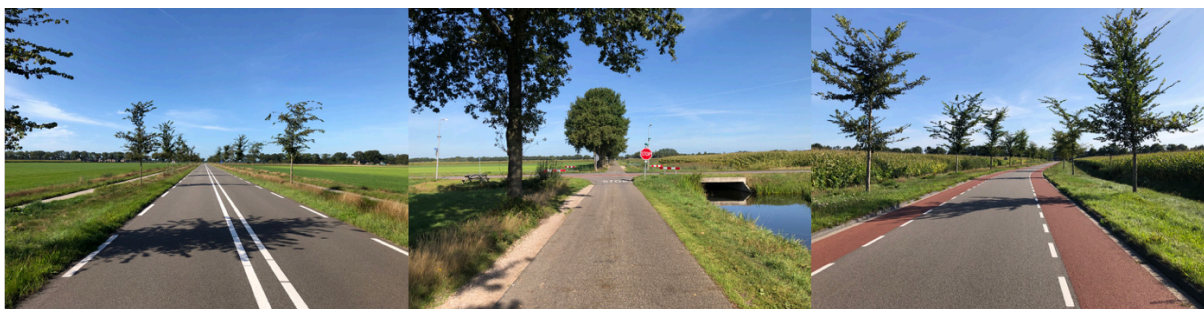
Afbeelding 11; kruispunt Prinses Beatrixlaan. Verkeersfunctie, verblijfsfunctie en verkeers-/verblijfsfunctie

Tijdens de verkeersveiligheidsanalyse ter plaatse is geconstateerd dat de weggebruiker op dit kruispunt te maken krijgt met tegenstrijdige prikkels. De westelijke tak van de Prinses Beatrixlaan is ingericht op doorstromen. Zie linker foto in afbeelding 11. Alle inrichtingskenmerken zijn gericht op stromen (gescheiden rijstroken, brede rijbaan, geleiding door as- en kantmarkering, geen erfaansluitingen, langzaam verkeer en gemotoriseerd verkeer fysiek gescheiden, voorrangskruispunt.) Hiermee wordt richting de weggebruiker aangegeven dat dit een belangrijke verkeersweg is waar snel kan worden gereden en geen uitwisselingen zijn te verwachten. Stilstaand en wachtend verkeer op de Prinses Beatrixlaan wordt dus niet verwacht.

De Buldersweg sluit met smalle wegen aan op de Prinses Beatrixlaan. Zie middelste foto afbeelding 11. Alle inrichtingskenmerken zijn gericht op verblijven (één rijloper voor al het verkeer, geen markering, smalle rijbaan, gelijkwaardige kruispunten.) Hiermee wordt richting de weggebruiker aangegeven dat dit geen belangrijke weg is waar langzaam op moet worden gereden en waar tal van uitwisselingen zijn te verwachten.

De oostelijke tak van de Prinses Beatrixlaan is ingericht op zowel doorstromen als verblijven. Zie rechter foto in afbeelding 11. Doordat bijvoorbeeld geen asmarkering is toegepast krijgt de weggebruiker de prikkel dat verkeer wordt gemengd, maar met de toepassing van rode stroken met markering krijgt de weggebruiker de prikkel dat snel en langzaam verkeer van elkaar wordt gescheiden. Rode stroken suggereren formele

Het kruispunt zelf betreft een voorrangskruispunt binnen een verblijfsgebied. De afstand van de weg met een verkeersfunctie tot aan het kruispunt met de Buldersweg betreft enkele tientallen meters. Tijdens de schouw is geconstateerd dat gemotoriseerd verkeer op de Prinses Beatrixlaan het verkeersgedrag in snelheid ter hoogte van het kruispunt niet aanpast. De takken van het kruispunt laten allemaal een andere functie zien, terwijl het gebruik van de verschillende takken niet wezenlijk anders is. De inrichting en het gebruik stroken niet met elkaar.

Ondanks het verschil in inrichting zijn de oostelijke en westelijke tak van de Prinses Beatrixlaan even breed. Vlak voor het kruispunt wordt gesuggereerd dat de fietser veilig gedekt de rijbaan op kan, maar dat is alleen visueel. Voor de weggebruiker loopt de weg in feite gewoon rechtdoor.

De toegepaste stopborden op de Buldersweg zouden in deze situatie eigenlijk niet toegepast mogen worden. Een stopbord wordt eigenlijk alleen geplaatst op kruispunten waar de meeste bestuurders voor het oprijden uit eigen beweging al stoppen. De Toepassing van dit bord dient beperkt te blijven tot situaties waarin uitzichtbelemmeringen niet kunnen worden weggenomen of de onoverzichtelijkheid van een groot of gecompliceerd kruispunt niet kan worden verbeterd. Van beide situaties (beperkt uitzicht en gecompliceerd kruispunt) is in deze situatie geen sprake.

Het kruispunt Prinses Beatrixlaan – Buldersweg kent verschillende wegbeelden. De verwachting van de weggebruiker vanuit elke richting is anders, terwijl eigenlijk alles verblijfsgebied is en ook als zodanig gebruikt wordt. Op de Prinses Beatrixlaan rijdt meer verkeer dan op de Buldersweg, maar op beide wegen rijdt weinig verkeer. Verkeer op de Buldersweg rijdt rechtdoor zonder noemenswaardig af te remmen. Men onderschat de situatie op de Prinses Beatrixlaan. Dit komt waarschijnlijk omdat dit een relatief rustige weg is waar niet veel verkeer rijdt. In de meeste gevallen is er geen verkeer en daar wordt vanuit gegaan. Vanaf de Prinses Beatrixlaan valt het kruispunt niet op. De Beatrixlaan lijkt vele malen belangrijker, terwijl er relatief veel verkeer uit de Buldersweg komt. Bij de weggebruiker zal de focus blijven liggen op de doorgaande richting. Door de krappe vormgeving van de Buldersweg in combinatie met veel verkeer dat van deze weg gebruik maakt, komt relatief veel verkeer bij een afslaan beweging op de Prinses Beatrixlaan tot stilstand. Door het ontbreken van een fysieke remming is de snelheid op het kruispunt te hoog.

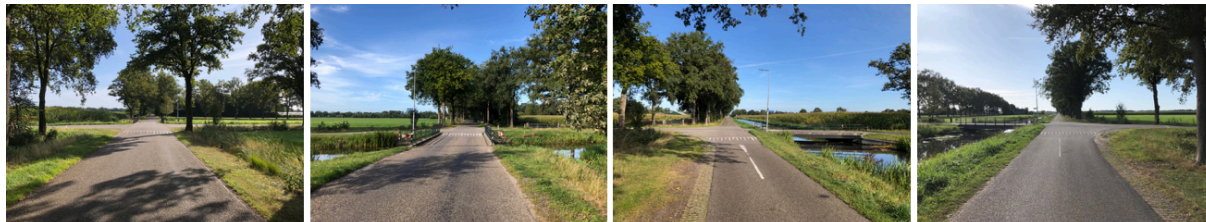
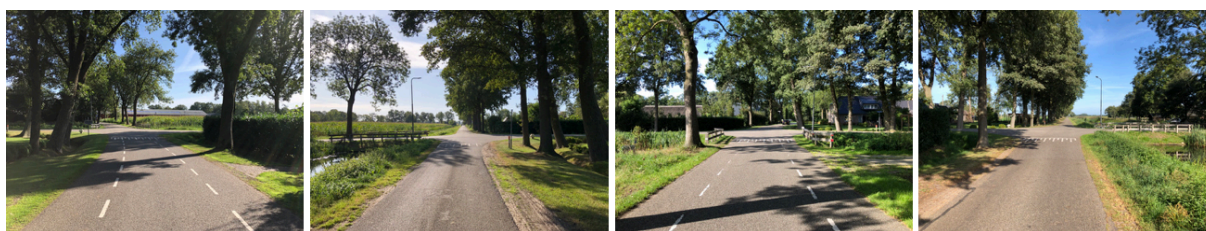
Tijdens de verkeersveiligheidsanalyse ter plaatse is geconstateerd dat de aansluitingen van zowel de Zandspeur als de Westerveen allemaal gelijkwaardig ogen. Met het kruispunt zelf is in de basis niks mis. Zie de foto's in afbeelding 13 en 14.

Afbeelding 13; aansluitingen van het kruispunt met de Zandspeur (west – oost – zuid – noord)

Afbeelding 14; aansluitingen van het kruispunt met de Westerveen (west – noord – oost – zuid)

Doordat het grootste gedeelte van de Buldersweg recht is en erfontsluitingen ontbreken, heeft gemotoriseerd verkeer weinig variatie in de gereden snelheid en raakt daardoor gewend aan de snelheid. Door de gewenning aan de snelheid maakt dat men zich minder bewust is van de daadwerkelijk gereden snelheid. Wanneer men op een rechte weg te hard rijdt zal dit niet direct problemen opleveren. Wel wanneer een handeling moet worden verricht (in dit geval anticiperen op kruisend verkeer) en de snelheid te hoog is en verkeerd wordt ingeschat. Daarbij ligt de focus op het verloop van de weg. Vanuit elke richting lijkt de belangrijkste route rechtdoor. Zie ook afbeelding 13 en 14. Ook valt op dat verkeer door de begroeiing, zoals bomen, tegen de achtergrond wegvalt. De aanwezigheid van de bruggen zorgt er voor dat de focus op de bruggen ligt (je wil niet tegen de leuning aan rijden) en daardoor minder gefocust op verkeer van rechts of links. Hoewel de kruispunten vrij groot zijn, zijn ze niet goed zichtbaar. Voor het kruispunt met de Westerveen geldt daarbij dat vanuit de westelijke richting op verkeer van rechts geen zicht is. Sommige bochten zijn krap/ haaks vormgegeven, met name die met de bruggen. Het plateau heeft geen of nauwelijks een fysieke remming. Indien geanticipeerd moet worden ligt de snelheid op het kruispunt te hoog.

- Lange rechte weg, weinig variatie, daardoor gewenning snelheid
- Focus op doorgaande richting verloop van de weg
- Focus op brug en niet op zijwegen
- Ondanks goed zicht op het kruispunt geen goed zicht op naderende voertuigen
- Wegvallen voertuigen door achtergrond
- Plateau nauwelijks fysiek, snelheid op kruispunt te hoog
- Groot kruispunt, maar niet goed zichtbaar, haakse bochten
- Zonder te kijken/ zonder noemenswaardig af te remmen (onbewust) rechtdoor rijden
- Westerveen, vanuit westelijke richting geen zicht op verkeer van rechts

Uit zowel de ongevalanalyse als de verkeersveiligheidsanalyse ter plaatse blijkt dat de vormgeving van de kruispunten met de Zandspeur en de Westerveen in principe overeenkomen met het gebruik, alleen ligt de snelheid op het kruispunt te hoog en valt het kruispunt onvoldoende op.

Om de snelheid op het kruispunt te verlagen en het kruispunt beter op te laten vallen is het aan te bevelen op beide kruispunten een fysiek plateau toe te passen met een lagere snelheid dan 60 km/h. Bij voorkeur wordt ook hier teruggegaan naar een snelheid van 30 km/h. Gezien de gevaarstelling op dit kruispunt is dit te rechtvaardigen. Ook hier dient een contrasterende kleur en eventueel verharding toegepast te worden.
