Wij hebben op 28 maart 2019 uw aanvraag omgevingsvergunning ontvangen voor het realiseren van een extra woonbestemming op het perceel Oosterveen 73 en 73A in Nieuwleusen. De aanvraag is bij ons geregistreerd onder het dossiernummer Z/19/599570.

## OMGEVINGSVERGUNNING

## Ruimtelijke Onderbouwing Oosterveen 73-73a Nieuwleusen

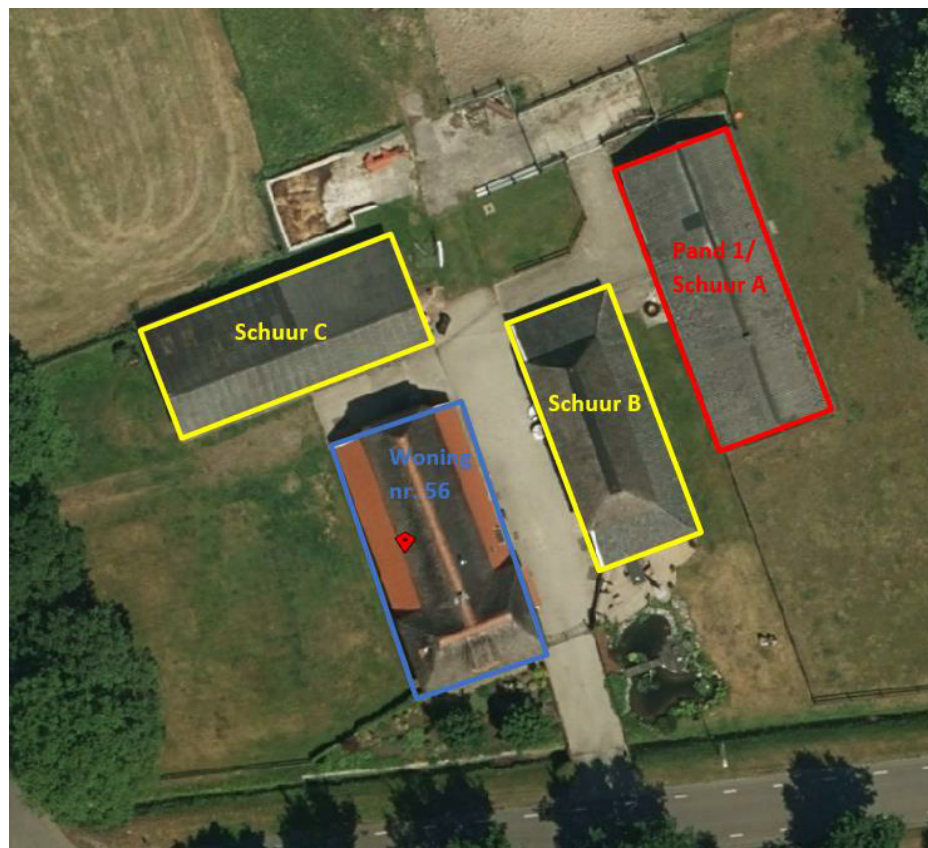
**Bijlage situatietekening met een overzicht van de te slopen en te handhaven bebouwing en daarop aangegeven de nummering van de panden**

| <b>Te slopen gebouwen (rood)</b> | <b>Te slopen opp.</b> | <b>Gebouwen die blijven staan (geel)</b> | <b>Opp.</b> |
| Pand 1/ schuur A | 215 m2 | Schuur B | 166,7 m2 |

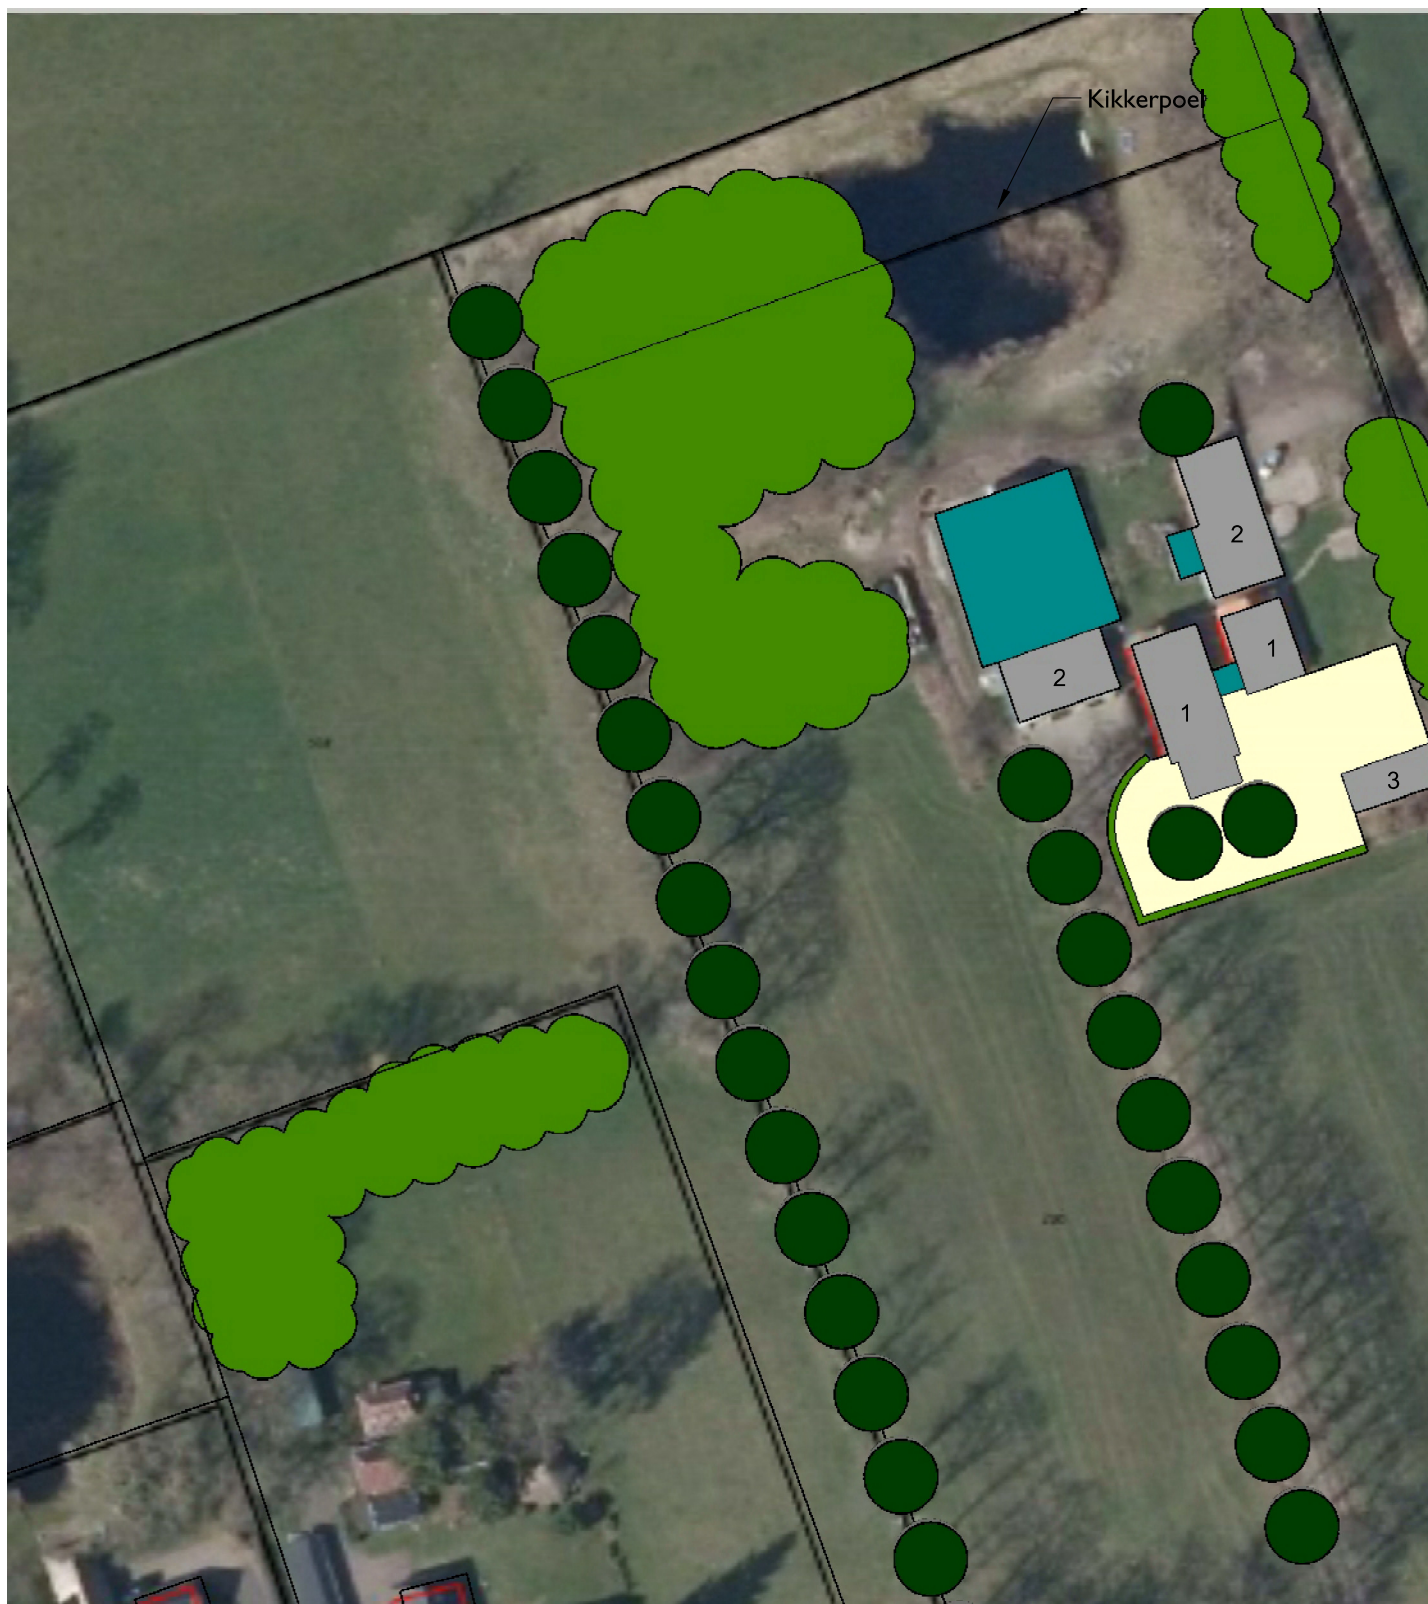
Bestaande bebouwing  
1. Woning  
2. Schuur  
3. Tuinhuisje

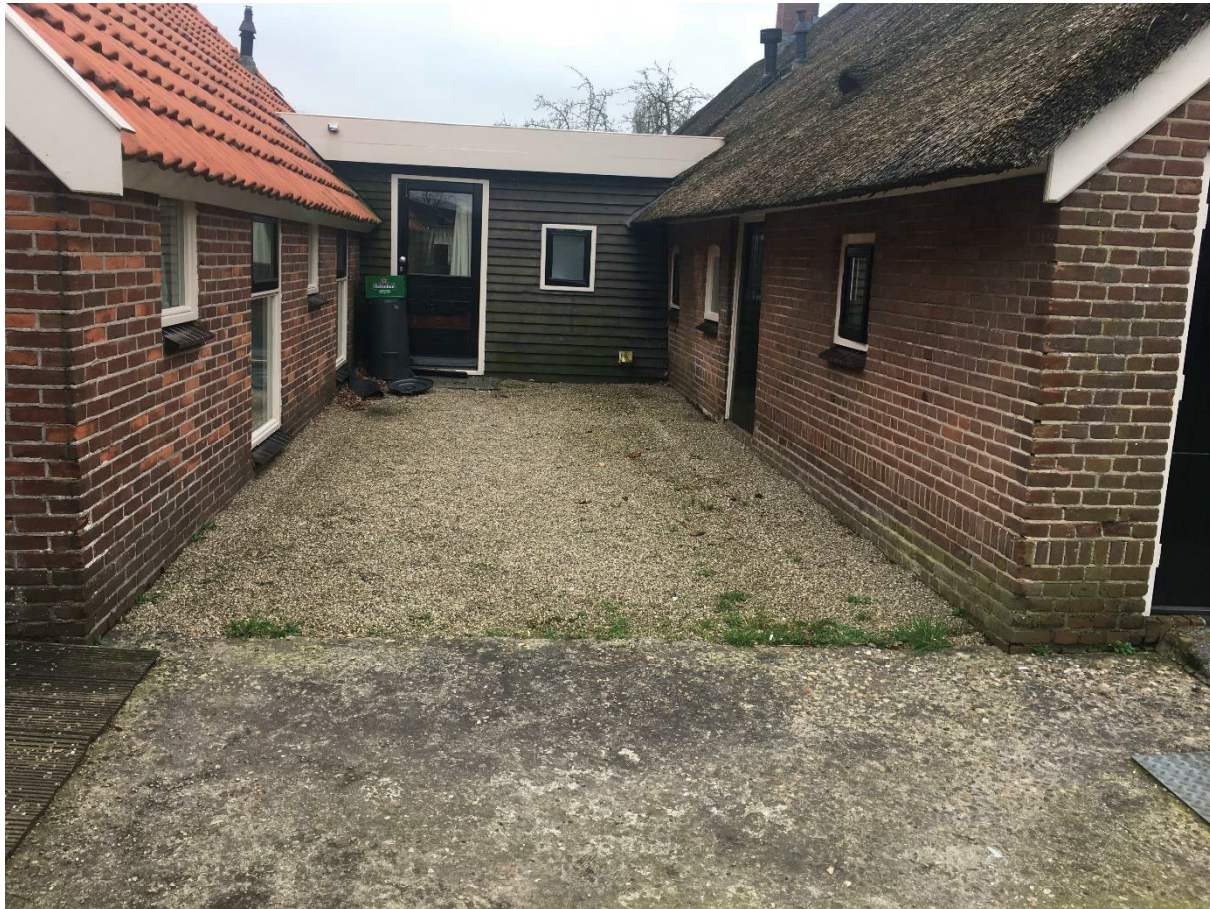
Afbeelding 2 :: tussenstuk achterzijde.  
Links huisnummer 73a en rechts huisnummer 73

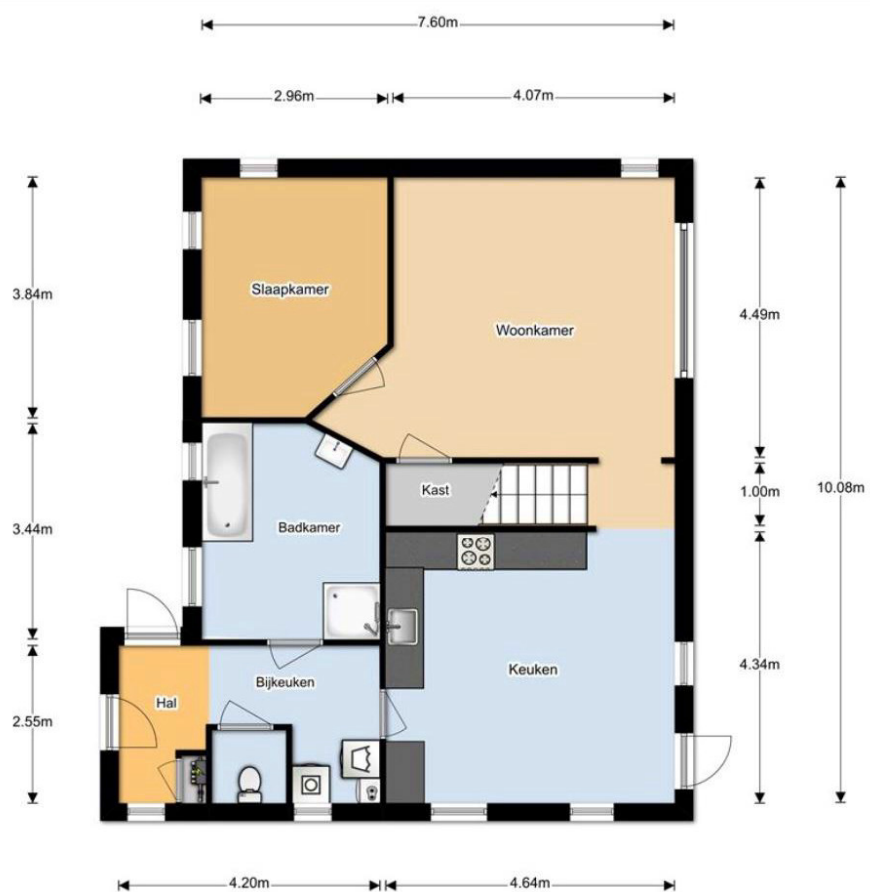
Afbeelding 4 :: plattegrond en indeling begane grond Oosterveen 73a.

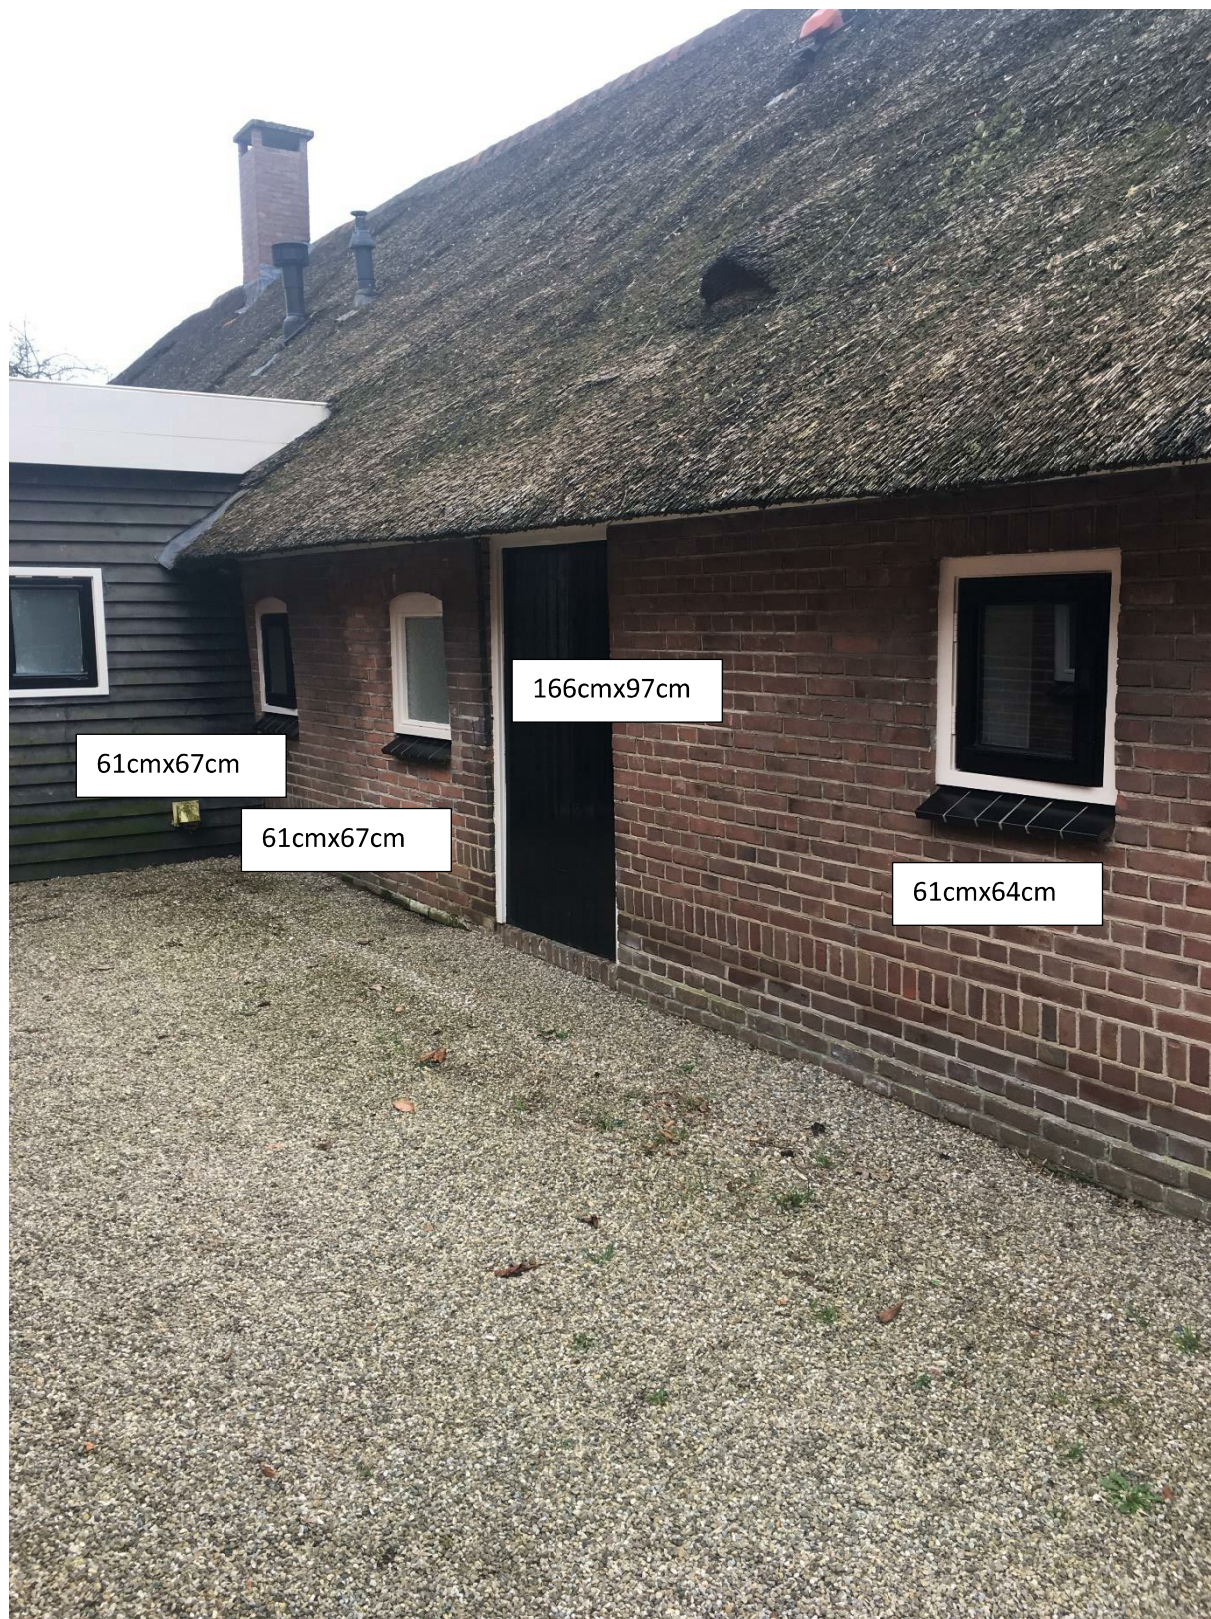
Afbeelding 5 :: afmetingen glasopeningen zijgevel Oosterveen 73.

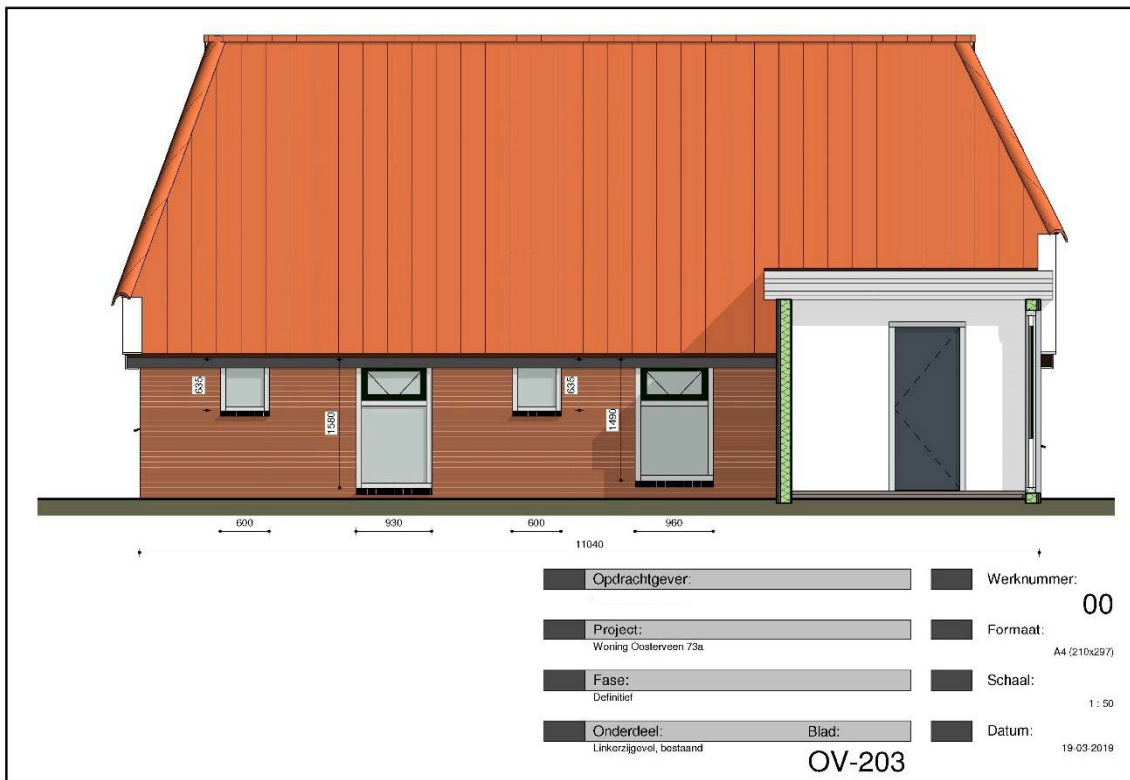
Afbeelding 6 :: afmetingen glasopeningen zijgevel Oosterveen 73a.

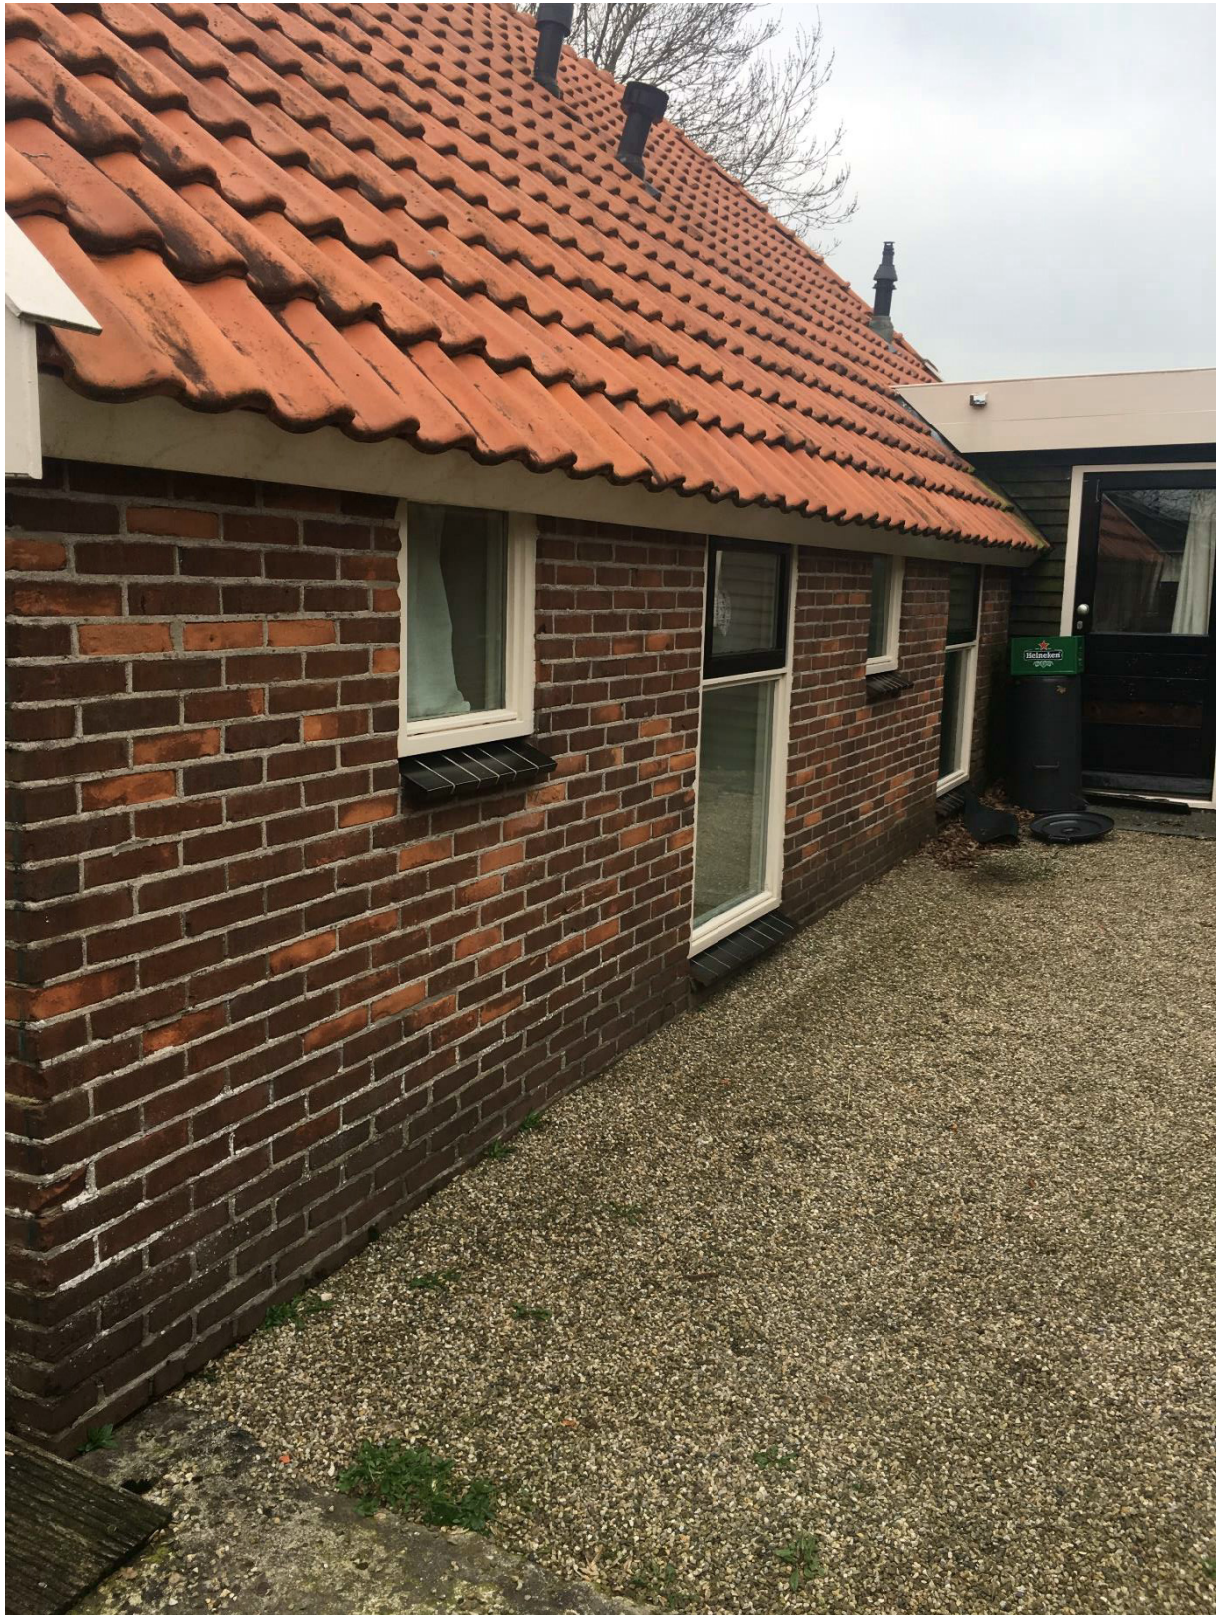
Afbeelding 7 :: zijgevel Oosterveen 73a.
