## Ervenconsulentadvies 2808 DS: Baarslagweg 2, gemeente Dalfsen

Datum : 26 januari 2022  
Onderwerp: Rood voor rood  
Fase: Initiatief

## UITGANGSPUNTENNOTITIE Baarslagweg 2 Dalfsen

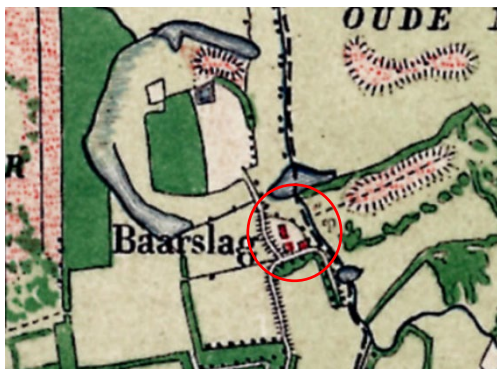
ca. 1895

Rond 1895 stonden er drie gebouwen op het erf. Het is niet duidelijk welk gebouw de boerderij was. Op de kaart uit ca. 1930 is te zien dat het erf een nieuwe indeling heeft gekregen. Het schuin geplaatste gebouw is op het huidige erf nog aanwezig. Dit is de boerderij, die volgens de muurankers, in 1902 gebouwd is. De woonzijde van de boerderij werd op het noorden georiënteerd, waardoor de deel (het bedrijfsgedeelte) goed bereikbaar was vanaf de Baarslagweg. De weg werd in deze periode doorgetrokken in noordwestelijke richting om een nieuwgebouwde boerderij of woning te kunnen bereiken.

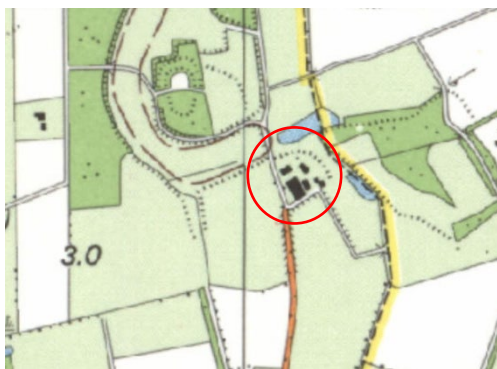
1990

In de jaren tachtig van de vorige eeuw onderging het erf flinke wijzigingen. Er werden meerdere stallen gebouwd ten behoeve van de koeien- en paardenhouderij. Ook werd een nieuw woonhuis, met de kenmerken van een boerderij, gebouwd op het zuidoostelijke deel van het erf. De oude boerderij werd vanaf die tijd niet meer bewoond. In verband met de overlast van de hoge waterstanden in de Vecht werd in de jaren negentig een oude rivierarm ten noordwesten van het erf hersteld en er werd een nieuwe rivierarm aangelegd ten noordoosten van het erf. Rondom het erf werden delen van het terrein opgehoogd, zoals is een langgerekte strook ten westen van de Baarslagweg.

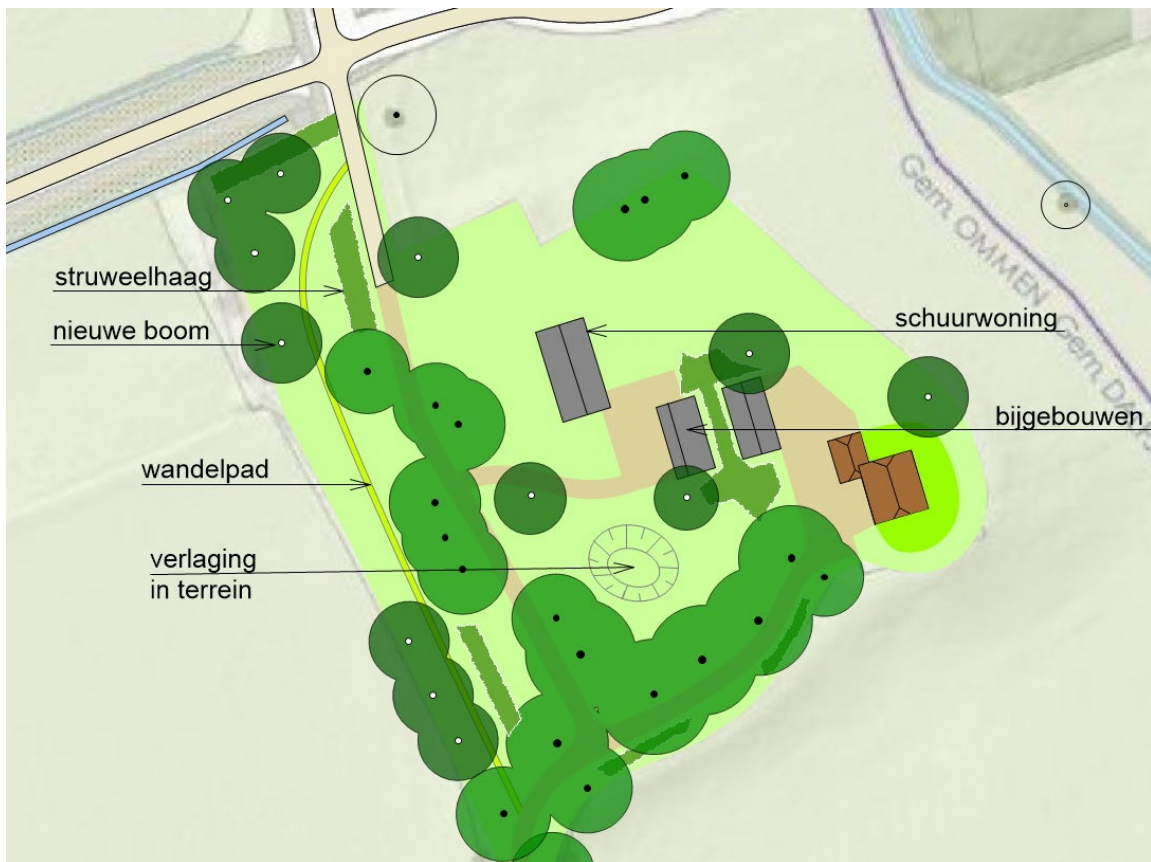
*Inrichtingsschets Baarslagweg 2 Dalfsen.*

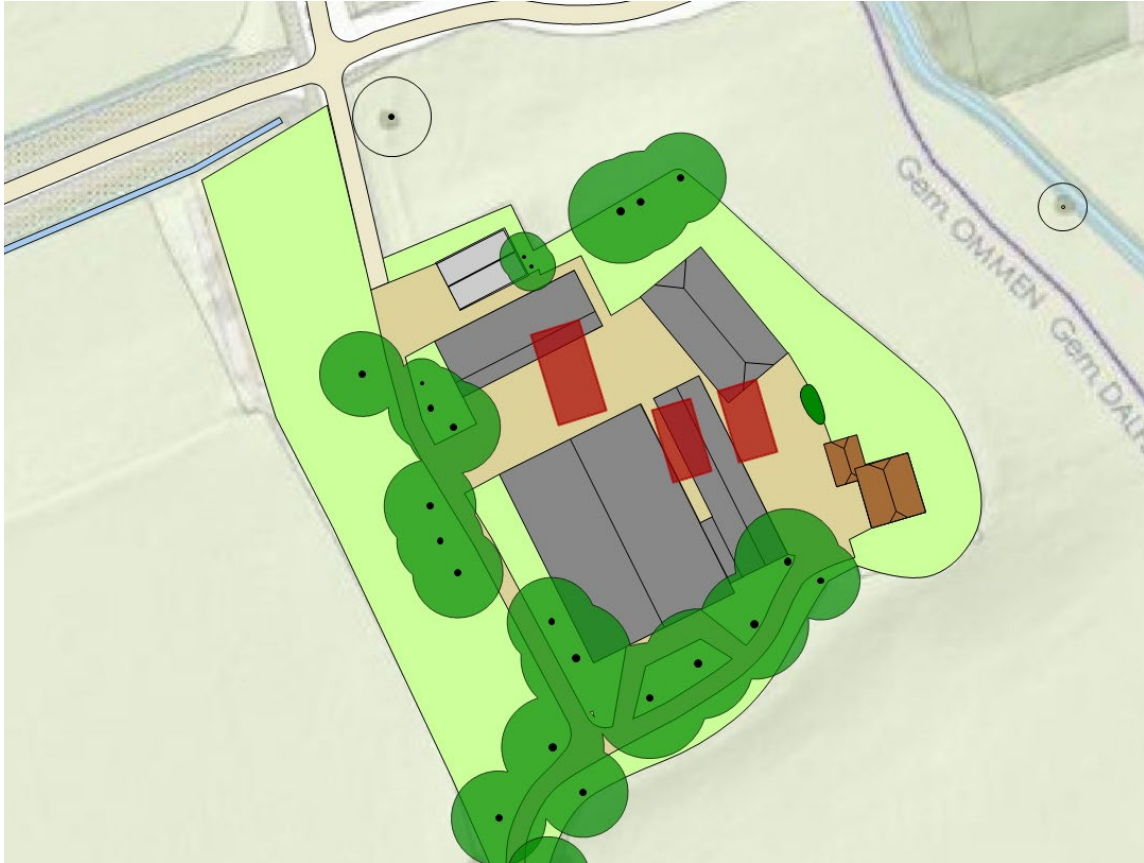
*Huidige situatie met de locatie van de nieuwe bebouwing (rood)*

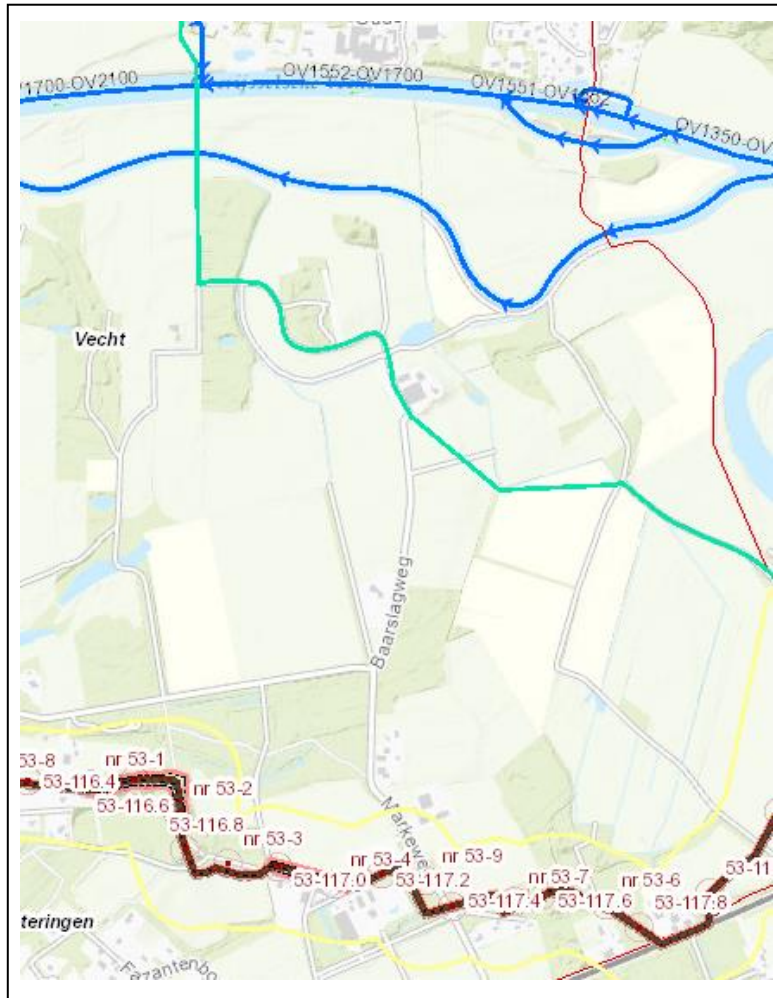
**Figuur 1** Kaartbeeld bestaande waterhuishouding rond het plangebied.

Het plan ligt in het stroomgebied Vecht. Rond het plangebied liggen geen **PRIMAIRE A WATERGANGEN / SECUNDAIRE B WATERGANGEN** die in het beheer van het waterschap zijn. Plangebied ligt in het buitendijkse deel van de Vecht. Het peilgebied heeft een maximumpeil van NAP 1.25 m. Dit peil is de instelhoogte van het kunstwerk. Lokaal kunnen er verschillen optreden in het peil afhankelijk van de afstand tot de instelhoogte.

Dijkvak			
	regionaal		
	primair		
	overig		
	(in aanleg)		
Zonering in planning			
	profiel van vrije ruimte, realisatie plan (in uitvoering)		
	waterstaatswerk, realisatie plan (in uitvoering)		
	beschermingszone deel A, realisatie plan (in uitvoering)		
	beschermingszone deel B, realisatie plan		
		<b>Transportleidingen</b>	
			Effluentleidingen
			Influentleidingen
		<b>Oppervlaktewater</b>	
			Primaire watergang
			Secundaire watergang

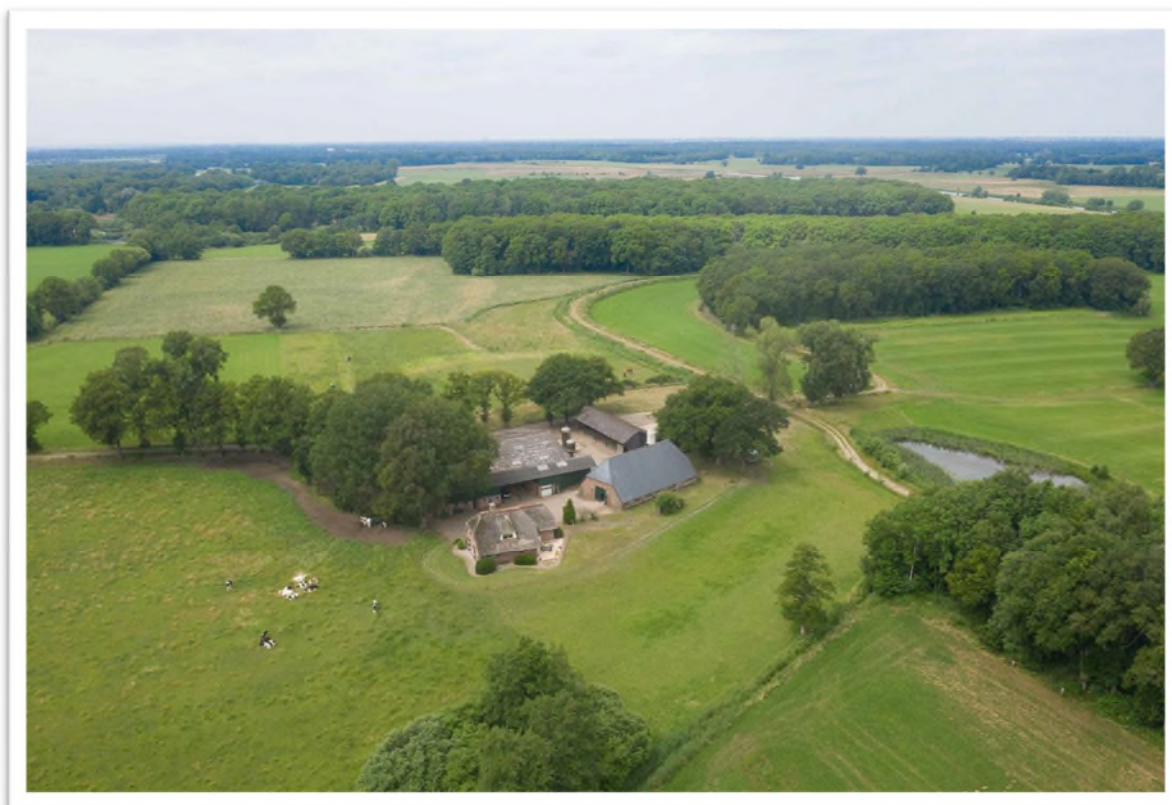
Afb. 3. Luchtfoto van het plangebied vanuit het noordoosten (bron: Funda).

Op dit moment is het plangebied in gebruik als agrarisch bedrijf (Afb. 3). Op het terrein staan verschillende stallen en schuren, die recentelijk gesloopt zijn (zie ook par. 2.6 en Afb. 17). De opdrachtgever heeft het voornemen in het gebied de bestaande agrarische bestemming te wijzigen naar een woonbestemming. Het erf wordt in twee woonpercelen verdeeld. In de nieuwe situatie wordt op het achtererf een schuurwoning (160 m<sup>2</sup>,

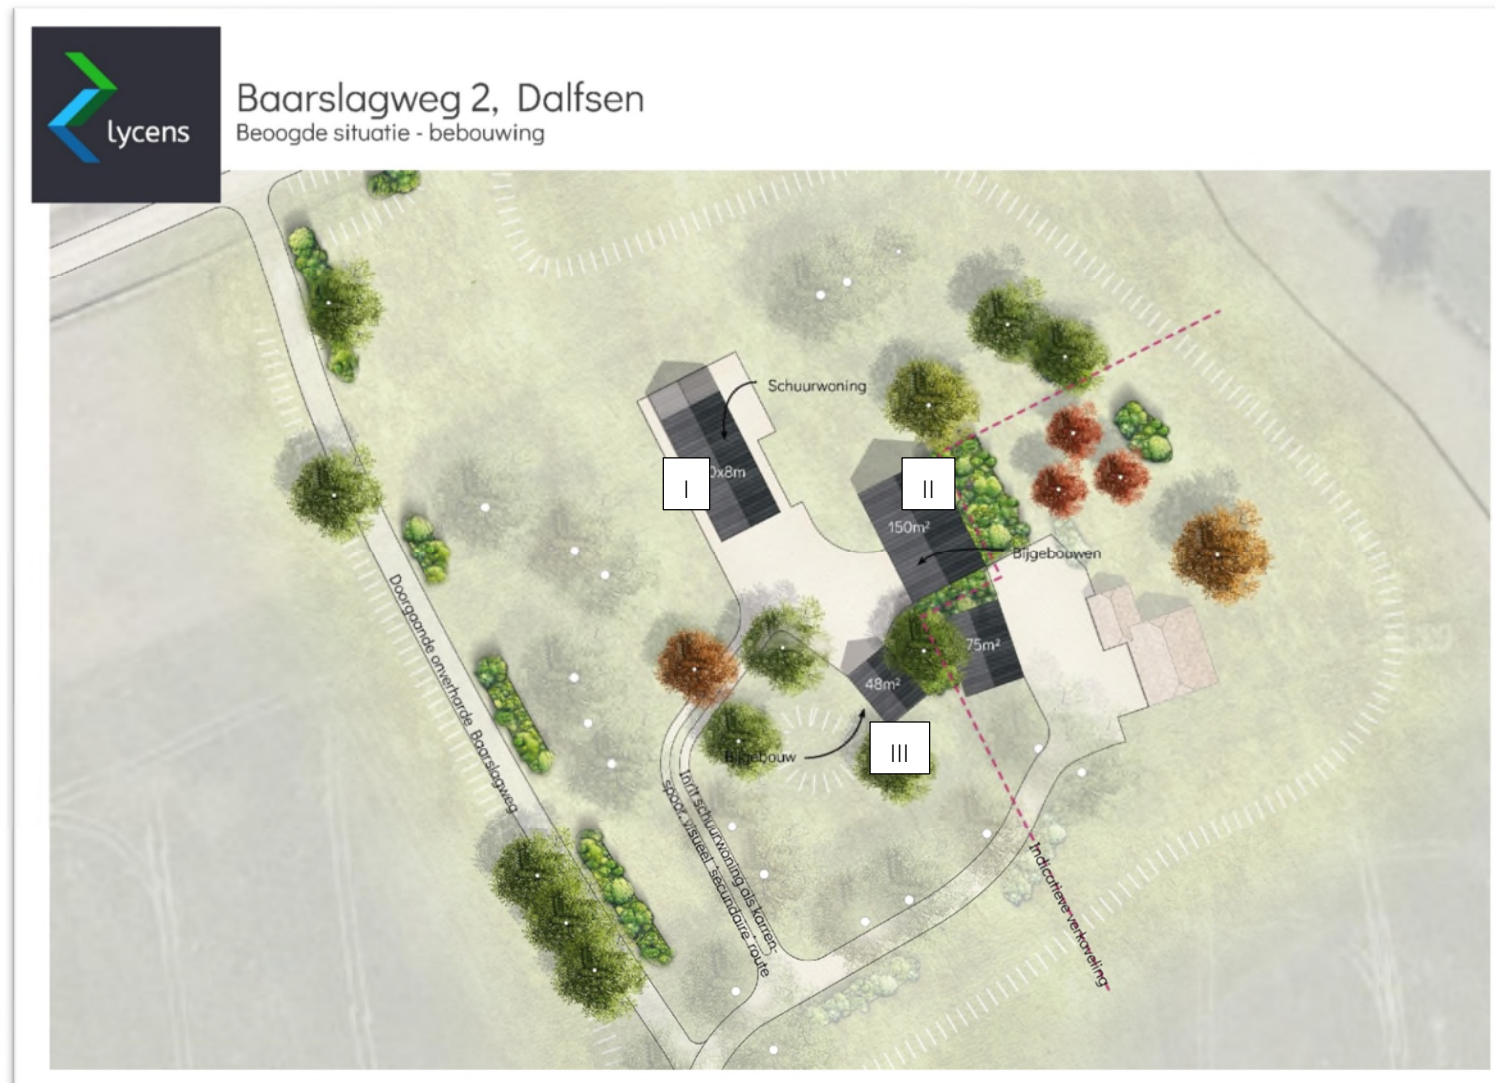
Afb. 4. Inrichtingstekening nieuwbouw (bron: opdrachtgever)

De nieuwbouw staat ten opzichte van de bestaande woning net een slag gedraaid. Hierdoor blijft het dynamische karakter van het erf behouden. Het erf wordt verder landschappelijk ingepast met karakteristieke erfbeplanting en bosschages van inheems struweel. De Baarslagweg wordt ter hoogte van het erfensemble verlegd zodat verkeer niet meer over het erf wordt geleid.

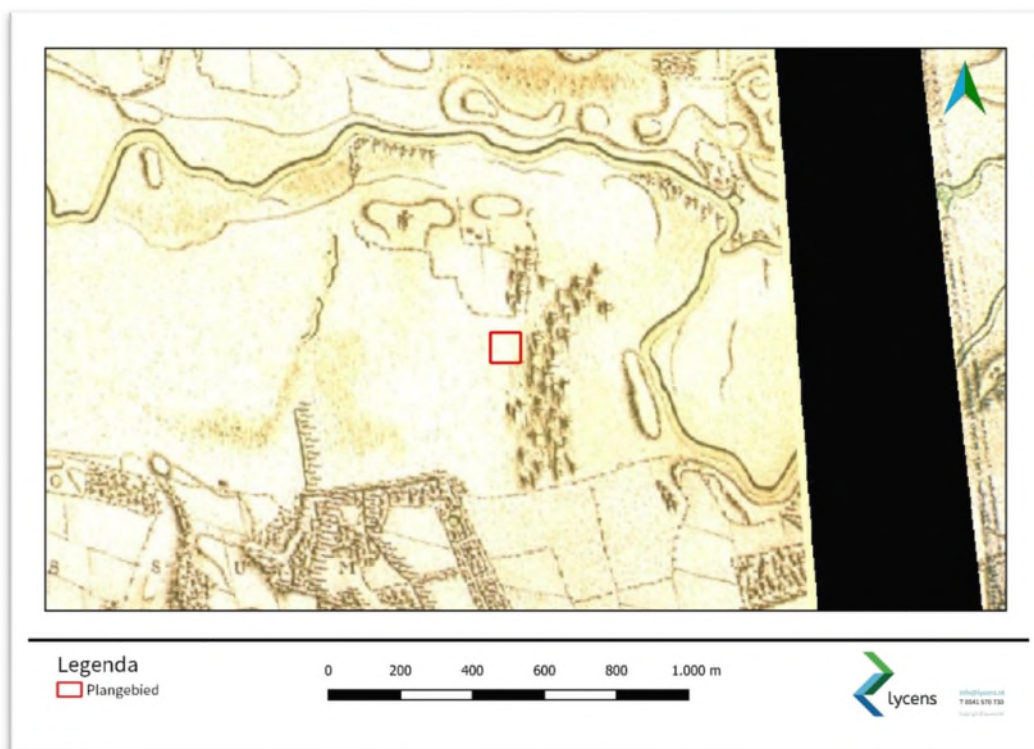
Afb. 10. Het plangebied op de Hottingerkaart uit 1787. (bron: Geoportaal Overijssel).

Kaart	Historisch grondgebruik
Hottingeratlas, 1787 (Afb. 10).	Plangebied ligt voor zover zichtbaar in onbebouwd gebied. Het landschap in de omgeving bestaat voornamelijk uit onontgonnen open velden en bossen ('Marsen'). De Baarslagweg is nog niet zichtbaar. Rivierduinen langs de Vecht en oude esgronden meer naar het zuiden zijn duidelijk weergegeven.
Kadastrale minuut 1811-1832, blad MIN04008E02 (Afb. 11)	Plangebied ligt ter hoogte van boerderijplaats 'De Baarslag'. Op het oostelijk deel van het plangebied zijn drie gebouwen te onderscheiden, namelijk een woning (rood) en twee schuren (geel). Het overige deel van het plangebied is als bouwland in gebruik. <sup>13</sup>
Topografische kaart 1900-1910 (Afb. 12)	Drie gebouwen zijn weergegeven in het plangebied. Bebouwing lijkt verplaatst, hoewel dit mogelijk niet nauwkeurig is ingetekend op de kaart.
Topografische kaart 1935 (Afb. 13)	Er zijn twee hoofdgebouwen en een kleine ronde schuur of hooiberg zichtbaar.

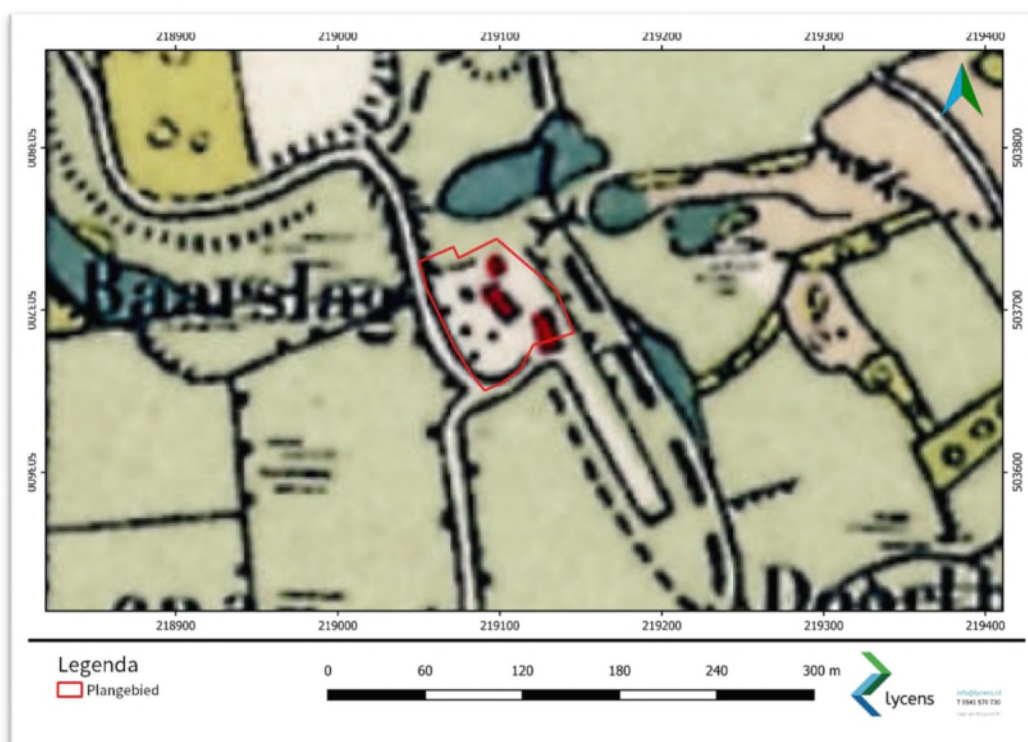
Afb. 13. Het plangebied op een topografische kaart uit 1935 (bron: <http://www.topotijdreis.nl>).

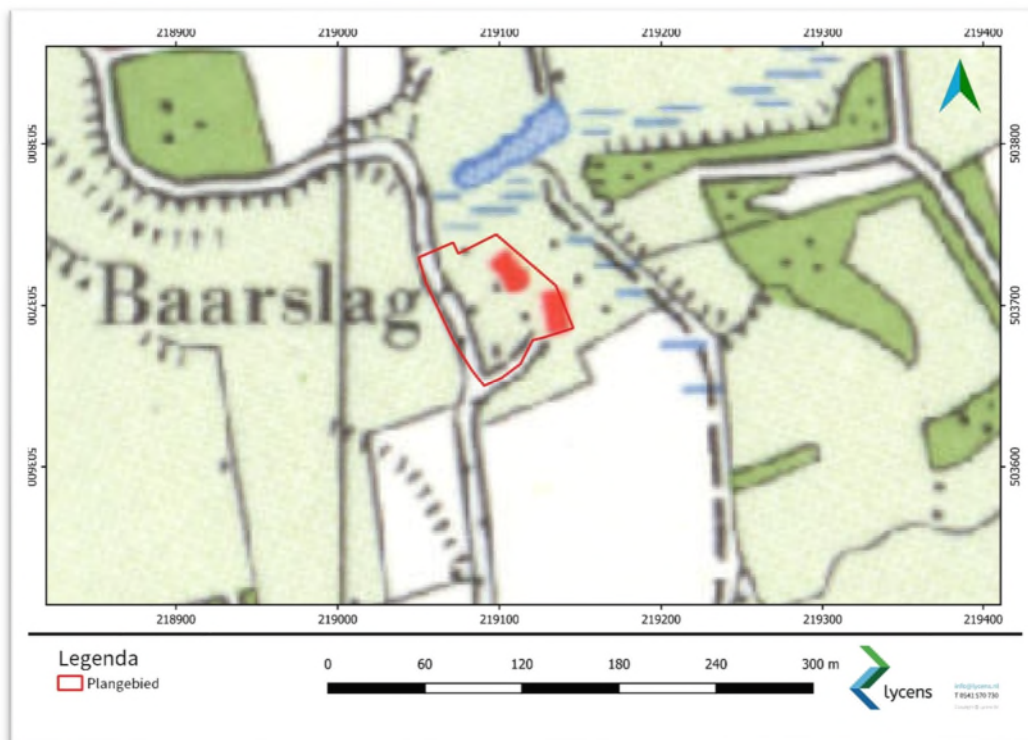
Afb. 14. Het plangebied op een topografische kaart uit 1970 (bron: <http://www.topotijdreis.nl>).

Topografische kaart 1970 (Afb. 14)	Geen verandering in het plangebied, de ronde structuur is verdwenen.
Topografische kaart 1975 (Afb. 15)	Er worden nieuwe schuren gebouwd aan de westzijde en zuidzijde van het terrein.
Topografische kaart 1988 (Afb. 16)	Verdere uitbreiding van bebouwing, de huidige woning en schuren zijn gebouwd.

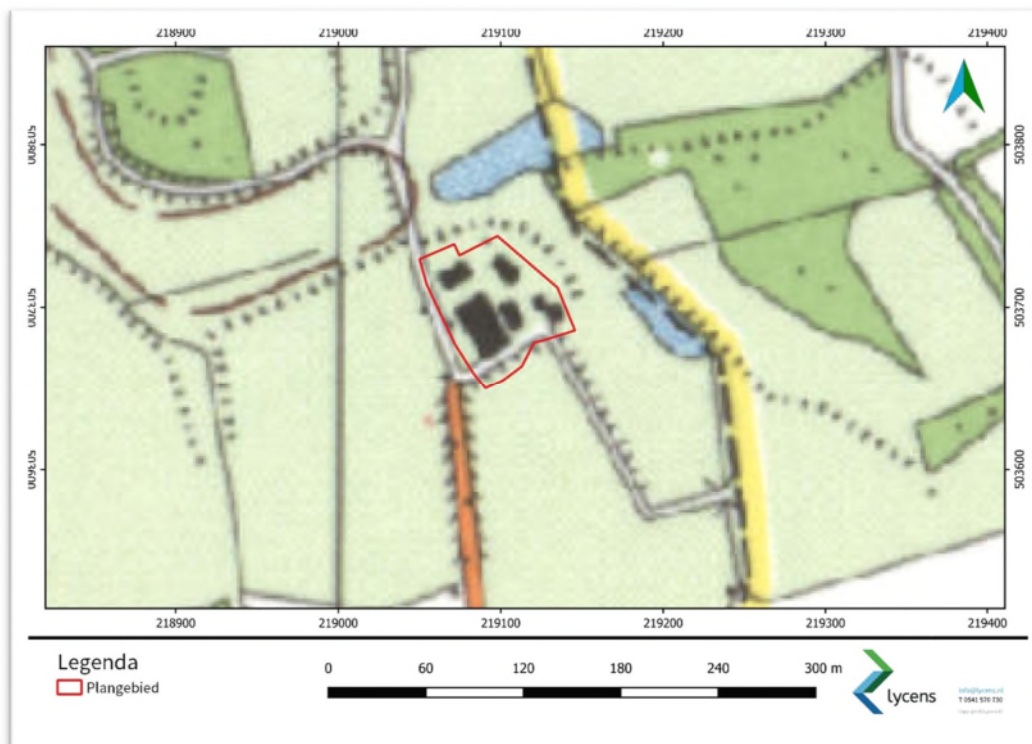
Afb. 16. Het plangebied op een topografische kaart uit 1988 (bron: <http://www.topotijdreis.nl>).

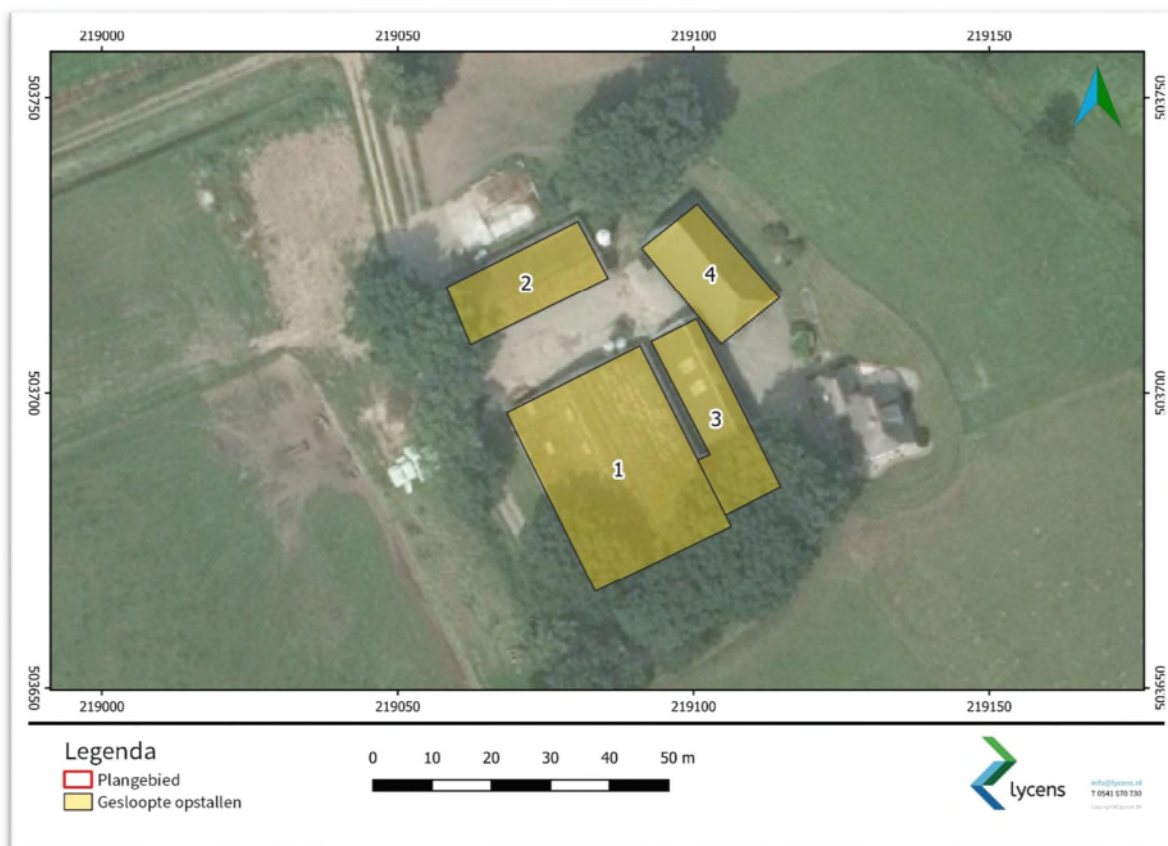
Afb. 17. Overzicht gesloopte stallen en schuren (bron: PDOK).

Binnen het plangebied zijn geen saneringen of ondergrondse olietanks, benzinepompinstallaties en dergelijke bekend waardoor archeologische resten mogelijk verloren zijn gegaan.<sup>14</sup> Tot voor kort lagen in het plangebied enkele gebouwen behorende bij het voormalige agrarische bedrijf (Afb. 17, Tabel 1 en bijlage 2). Bij de bouw en sloop van deze gebouwen is de bodem naar verwachting verstoord tot een diepte variërend van 50 cm -mv (kapschuur gebouw 2) tot 250 cm -mv (kelders bestaande woning, 5). Van de oude schuur uit 1902 (pand 4) zijn geen gegevens bekend. Het is dan ook niet bekend tot welke diepte hier verstoringen aanwezig zijn.

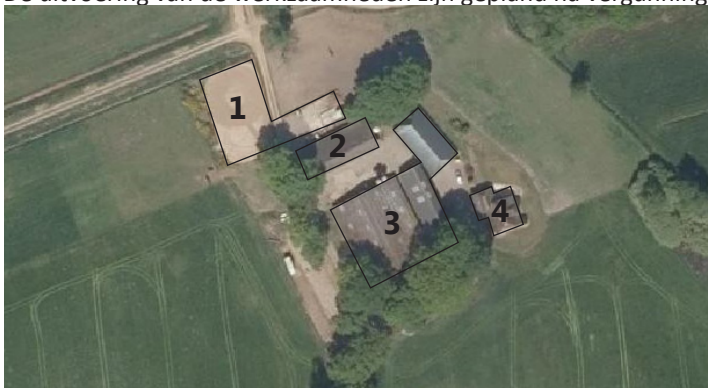
Afbeelding 2. Te amoveren/verwijderen landschapsontsierende stallen, mestopslag en paardenbak  
1. Paardenbak en mestopslag  
2. Open kapschuur  
3. Landschapsontsierende stallen  
4. Te behouden woning

De initiatiefnemer wil het perceel nabij de Baarslagweg 2 te Dalfsen splitsen en een nieuwe woning bouwen. Om dit te bewerkstelligen dienen een aantal landschapsontsierende stallen, mestopslag en paardenbak worden gesloopt/verwijderd. Ten behoeve van de ruimtelijke ontwikkeling verdwijnt plaatselijk begroeiing, te weten de kruidlaag. Alle bomen op het erf blijven behouden.

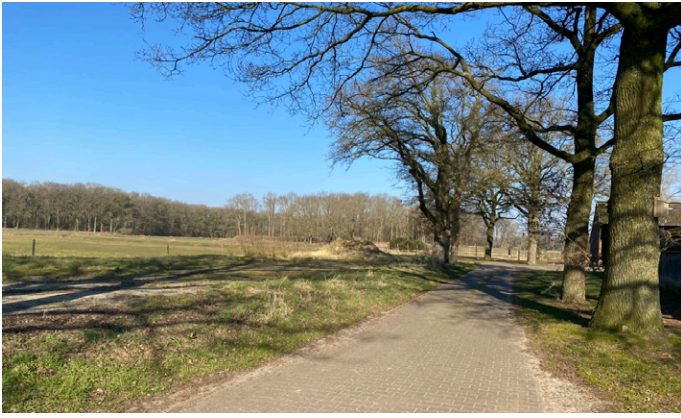
Afbeelding 3. Opgang perceel met linksachter de paardenbak

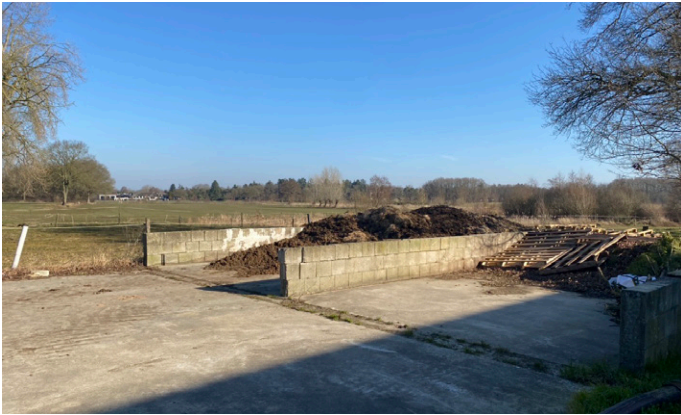
Afbeelding 5. Mestopslag achter open kapschuur

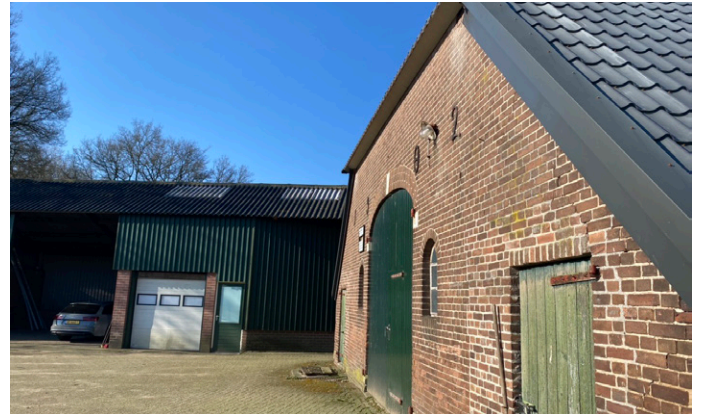
Afbeelding 6. Oude boerderijschuur met nieuw dak, en nieuwe schuur op achtergrond

De voormalige boerderij heeft enkele jaren geleden dienst gedaan als paardenstal. Om die reden heeft de vorige eigenaar het dak volledig vernieuwd, bestaande uit kunststoffen boeischotten en golfplaten met aan de onderzijde piepschuimen isolatieplaten. De afwerking van de boeiplanken op de muur is op een professionele manier afgewerkt dat het dak ontoegankelijk is voor vleermuizen. De steensmuren zijn aan de binnenzijde van de schuur gestuct. Er zijn geen open stootvoegen aanwezig in

het pand. Op diverse plekken bevinden zich enkele scheuren in de muren. Deze scheuren zitten op een dusdanige lage locatie in de muur, zodat er onvoldoende vrije valruimte over is om voor de vleermuis voldoende vliegsnelheid te maken. Tevens zijn deze scheuren onvoldoende diep, zodat het niet aannemelijk is dat vleermuizen zich hier vestigen.

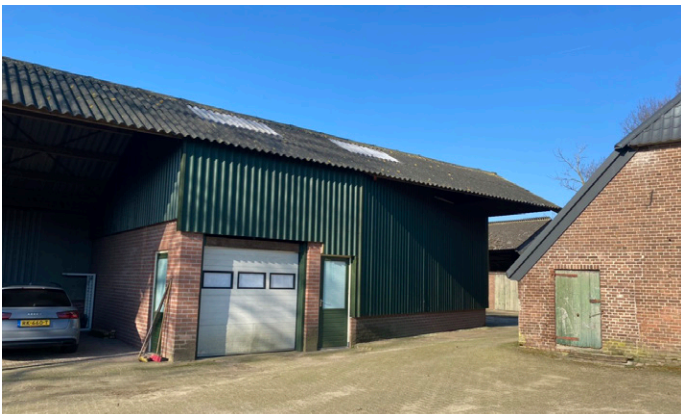
Afbeelding 7. Nieuwe schuur met damwand beplanting

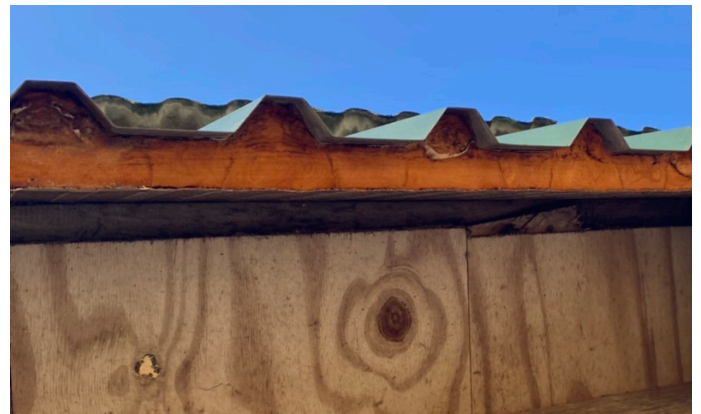
Afbeelding 8. Afwerking overgang damwand en stenenmuur geen invliegopeningen waargenomen

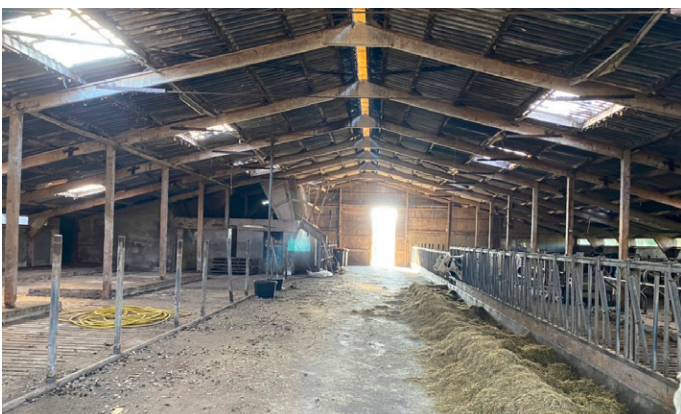
Afbeelding 9. Houten schuur met open nok- en lichtconstructie

Deze schuur bestaat uit een houten en betonplaten opbouw zonder isolatie. Tot ongeveer 1,50 meter hoogte bestaat de schuur uit een betonplaten constructie, met daarboven open constructie deels afgewerkt met gaas. Het dak bestaat uit golfplaten die in de nok is afgewerkt als een 'open licht- en ventilatienok'. Dit type nok voert de vervuilde en vochte lucht adequaat af, maar is wel zeer toegankelijk voor predatoren. Deze schuur bevat meerdere, al dan niet grotere openingen die zorgen voor een onstabiel microklimaat. Daarnaast zorgt de open constructie in de zijgevels en de nok voor het snel opwarmen en afkoelen van temperatuur in de schuur.

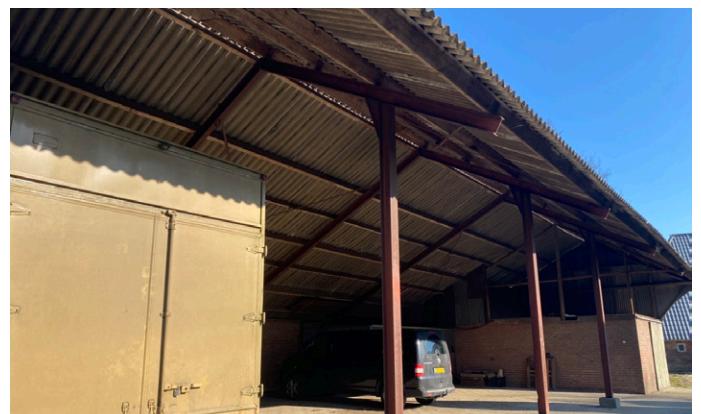
Afbeelding 10. Kapschuur

De kapschuur betreft een open constructie bestaande uit een golfplaten dak, steensmuur en een houten aftimmering aan de korte zijdes. Aan 1 zijde van de schuur is een garagebox opgetrokken. Deze bestaat eveneens uit een steensmuur zonder spouwmuur. In de schuur en op de garagebox zijn geen sporen aangetroffen, zoals afgegeten (vlinder)vleugels en uitwerpselen.

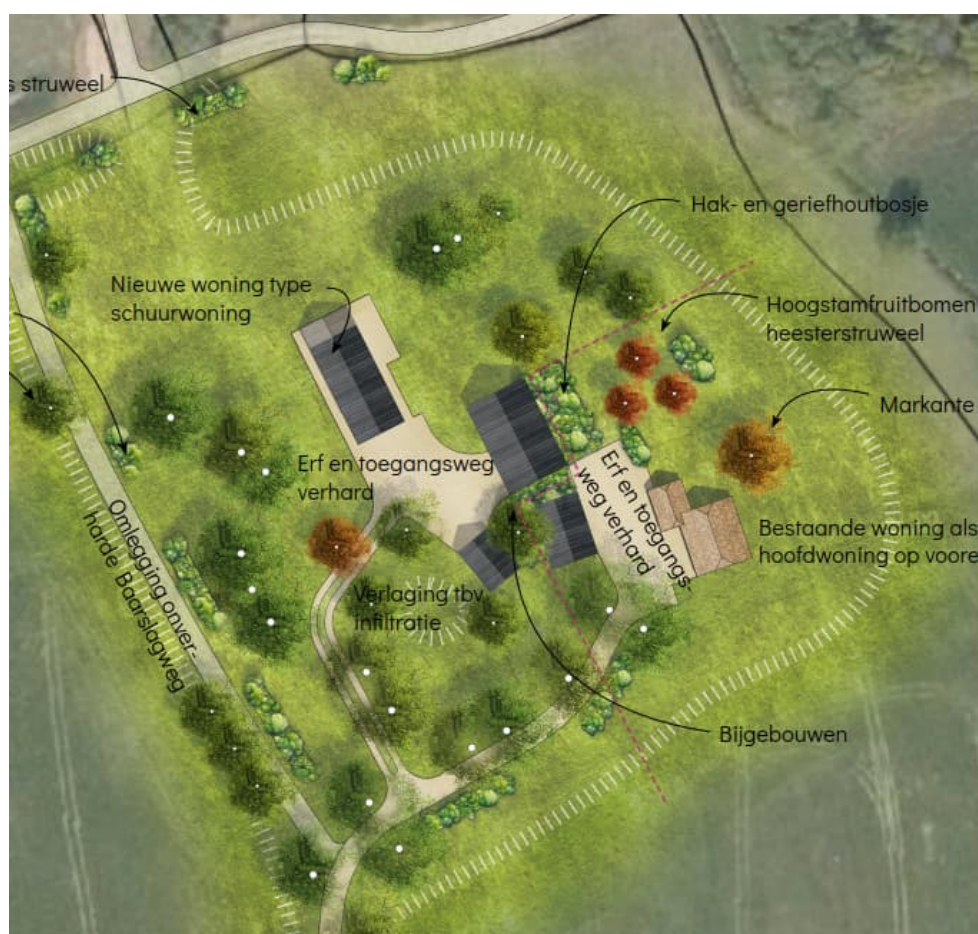
Het bouwplan bestaat uit de realisatie van twee woningen, één middels nieuwbouw en één middels functiewijziging. Figuur 1 geeft een impressie van de beoogde situatie weer.

Figuur 1: Impressie beoogde situatie.
