**21e herziening  
bestemmingsplan  
Buitengebied gemeente  
Dalfsen, Landgoed  
Rechteren**

## **Bijlage 1 Erfinrichtingsplan**

Erfinrichtingsplan Rechterensdijk 3 Dalfsen

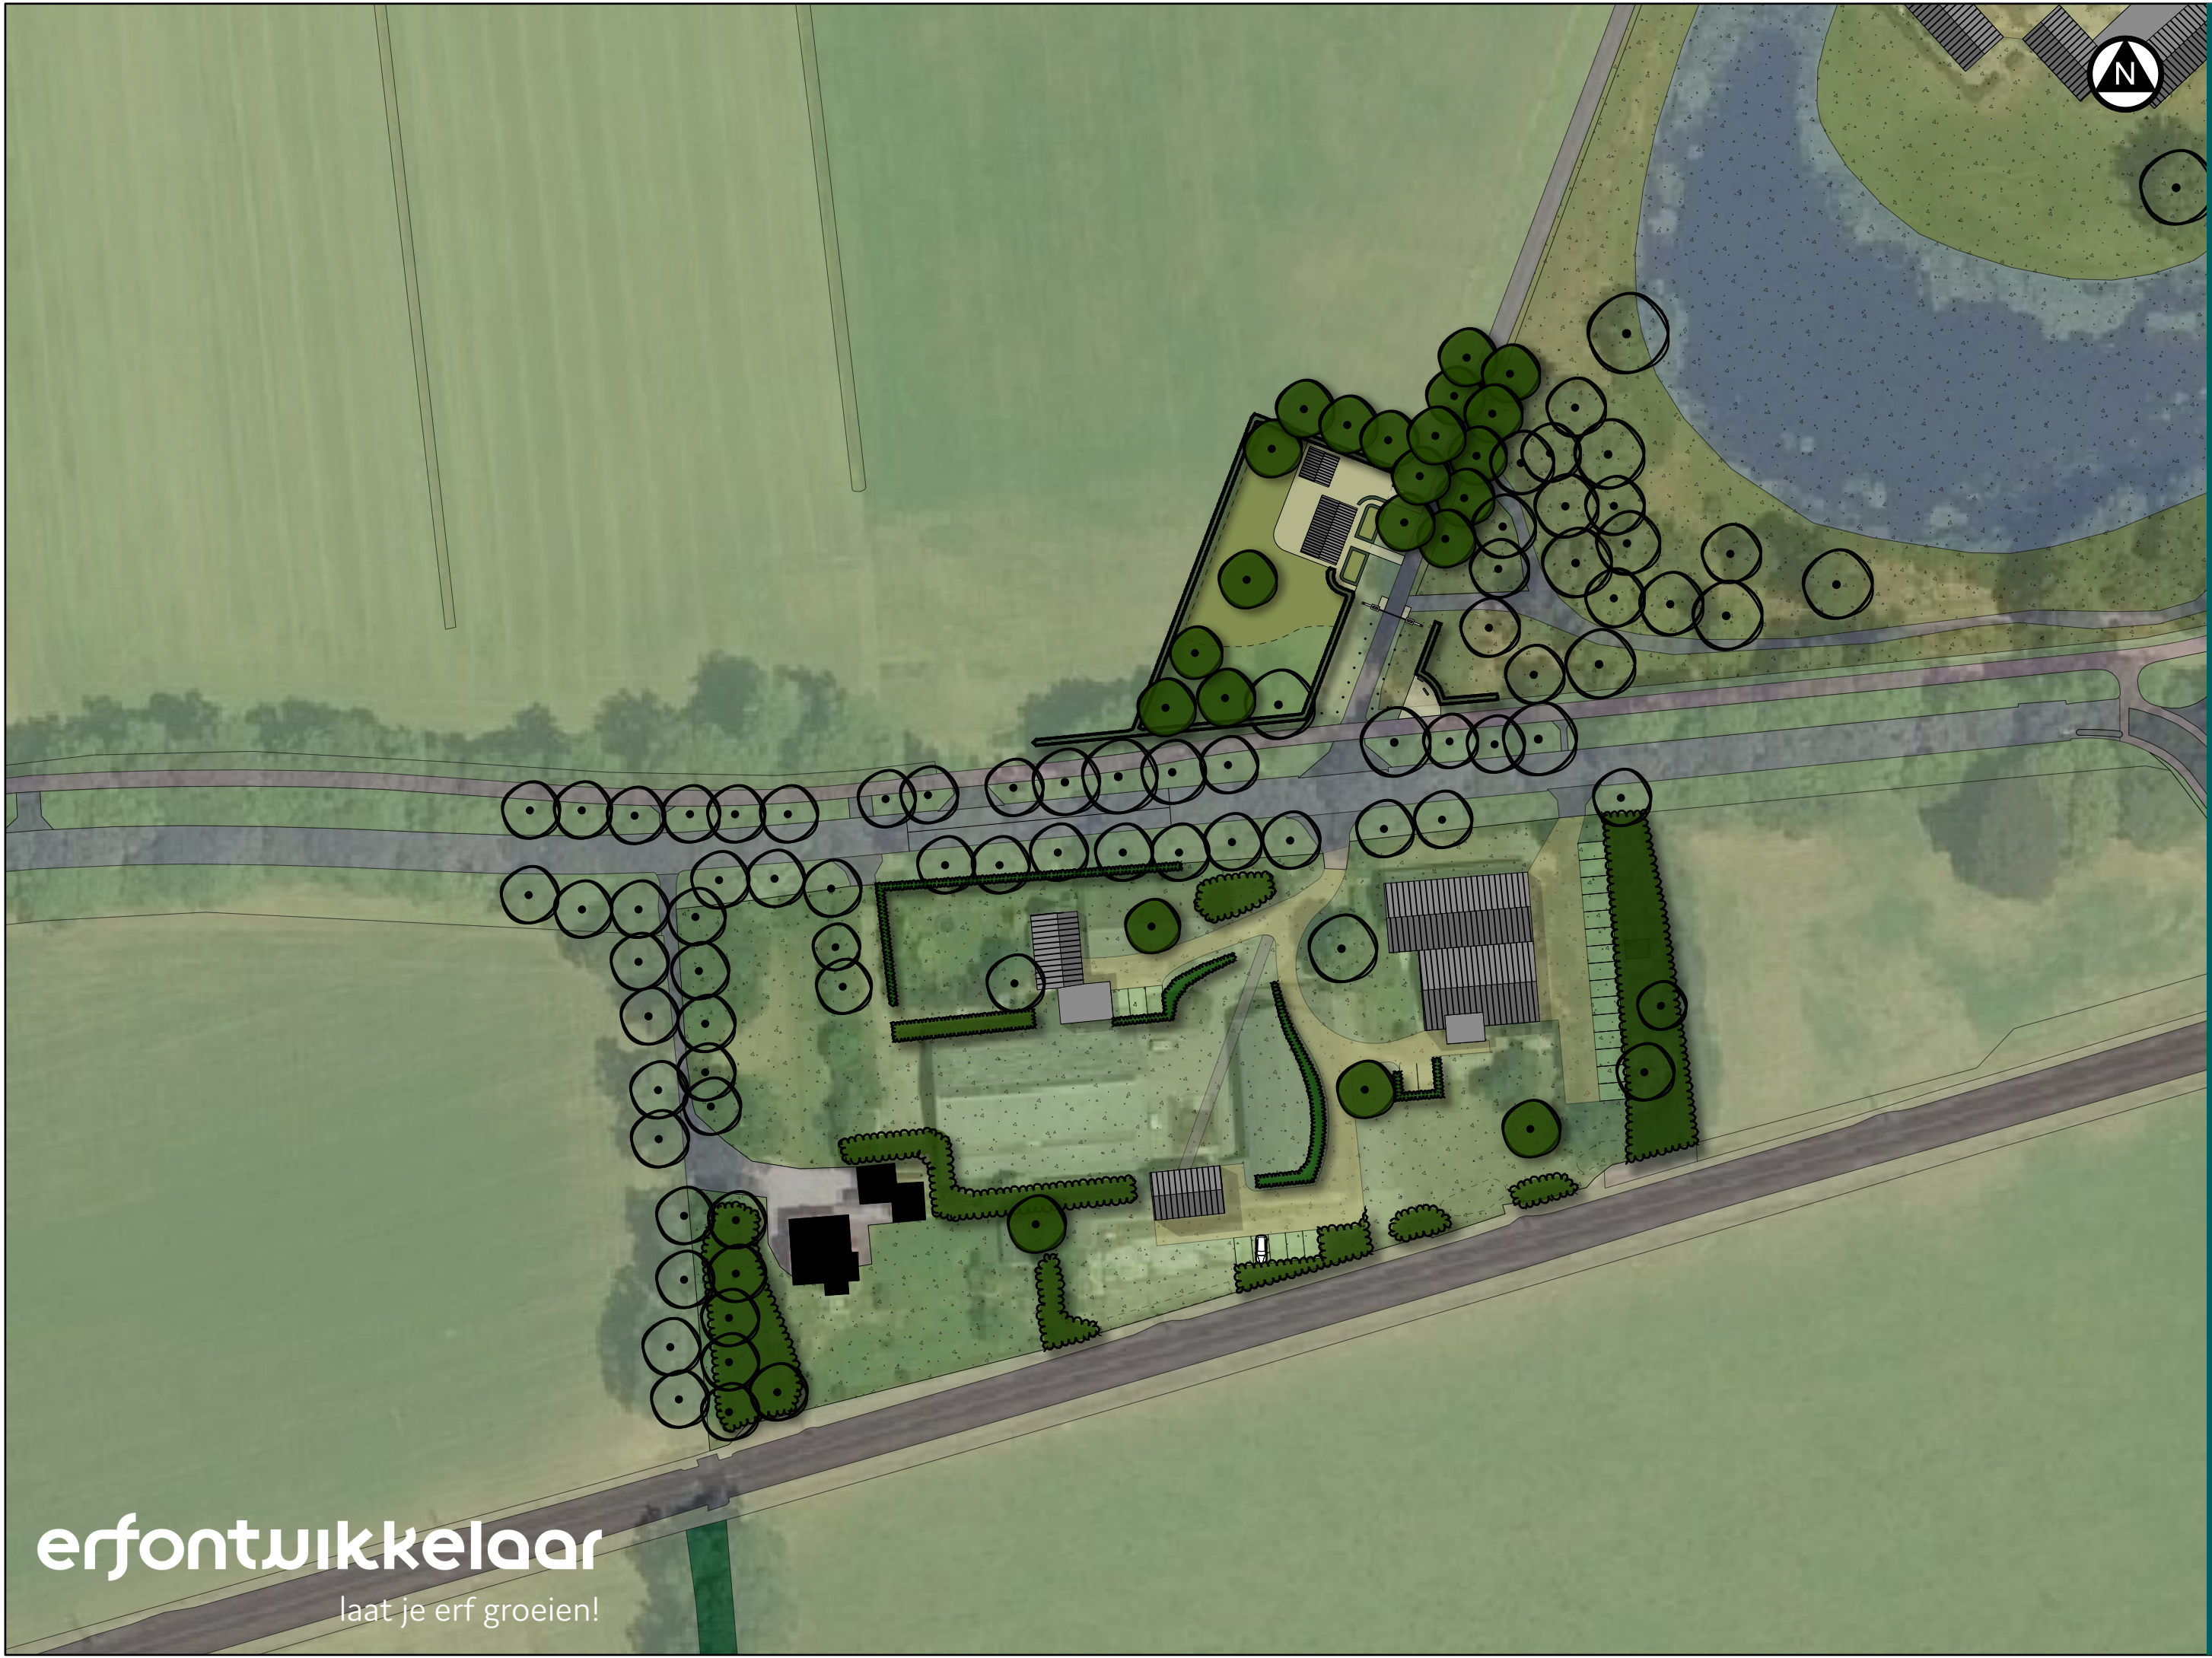
1. Aanplant tulpenboom
2. Nieuw te bouwen poortwoning
3. Aanplant beuk
4. Aanplant beuk als haag
5. Beoogde locatie poort
6. Tuin n.t.d.
7. Keren en parkeren
8. Bestaande beuk
9. Bijgebouw bij poortwoning
10. Nieuw aan te planten beuken
11. Nieuw aan te planten Hollandse linde
12. Nieuw aan te planten Walnoot
13. Nieuw aan te leggen rust-informatiepunt

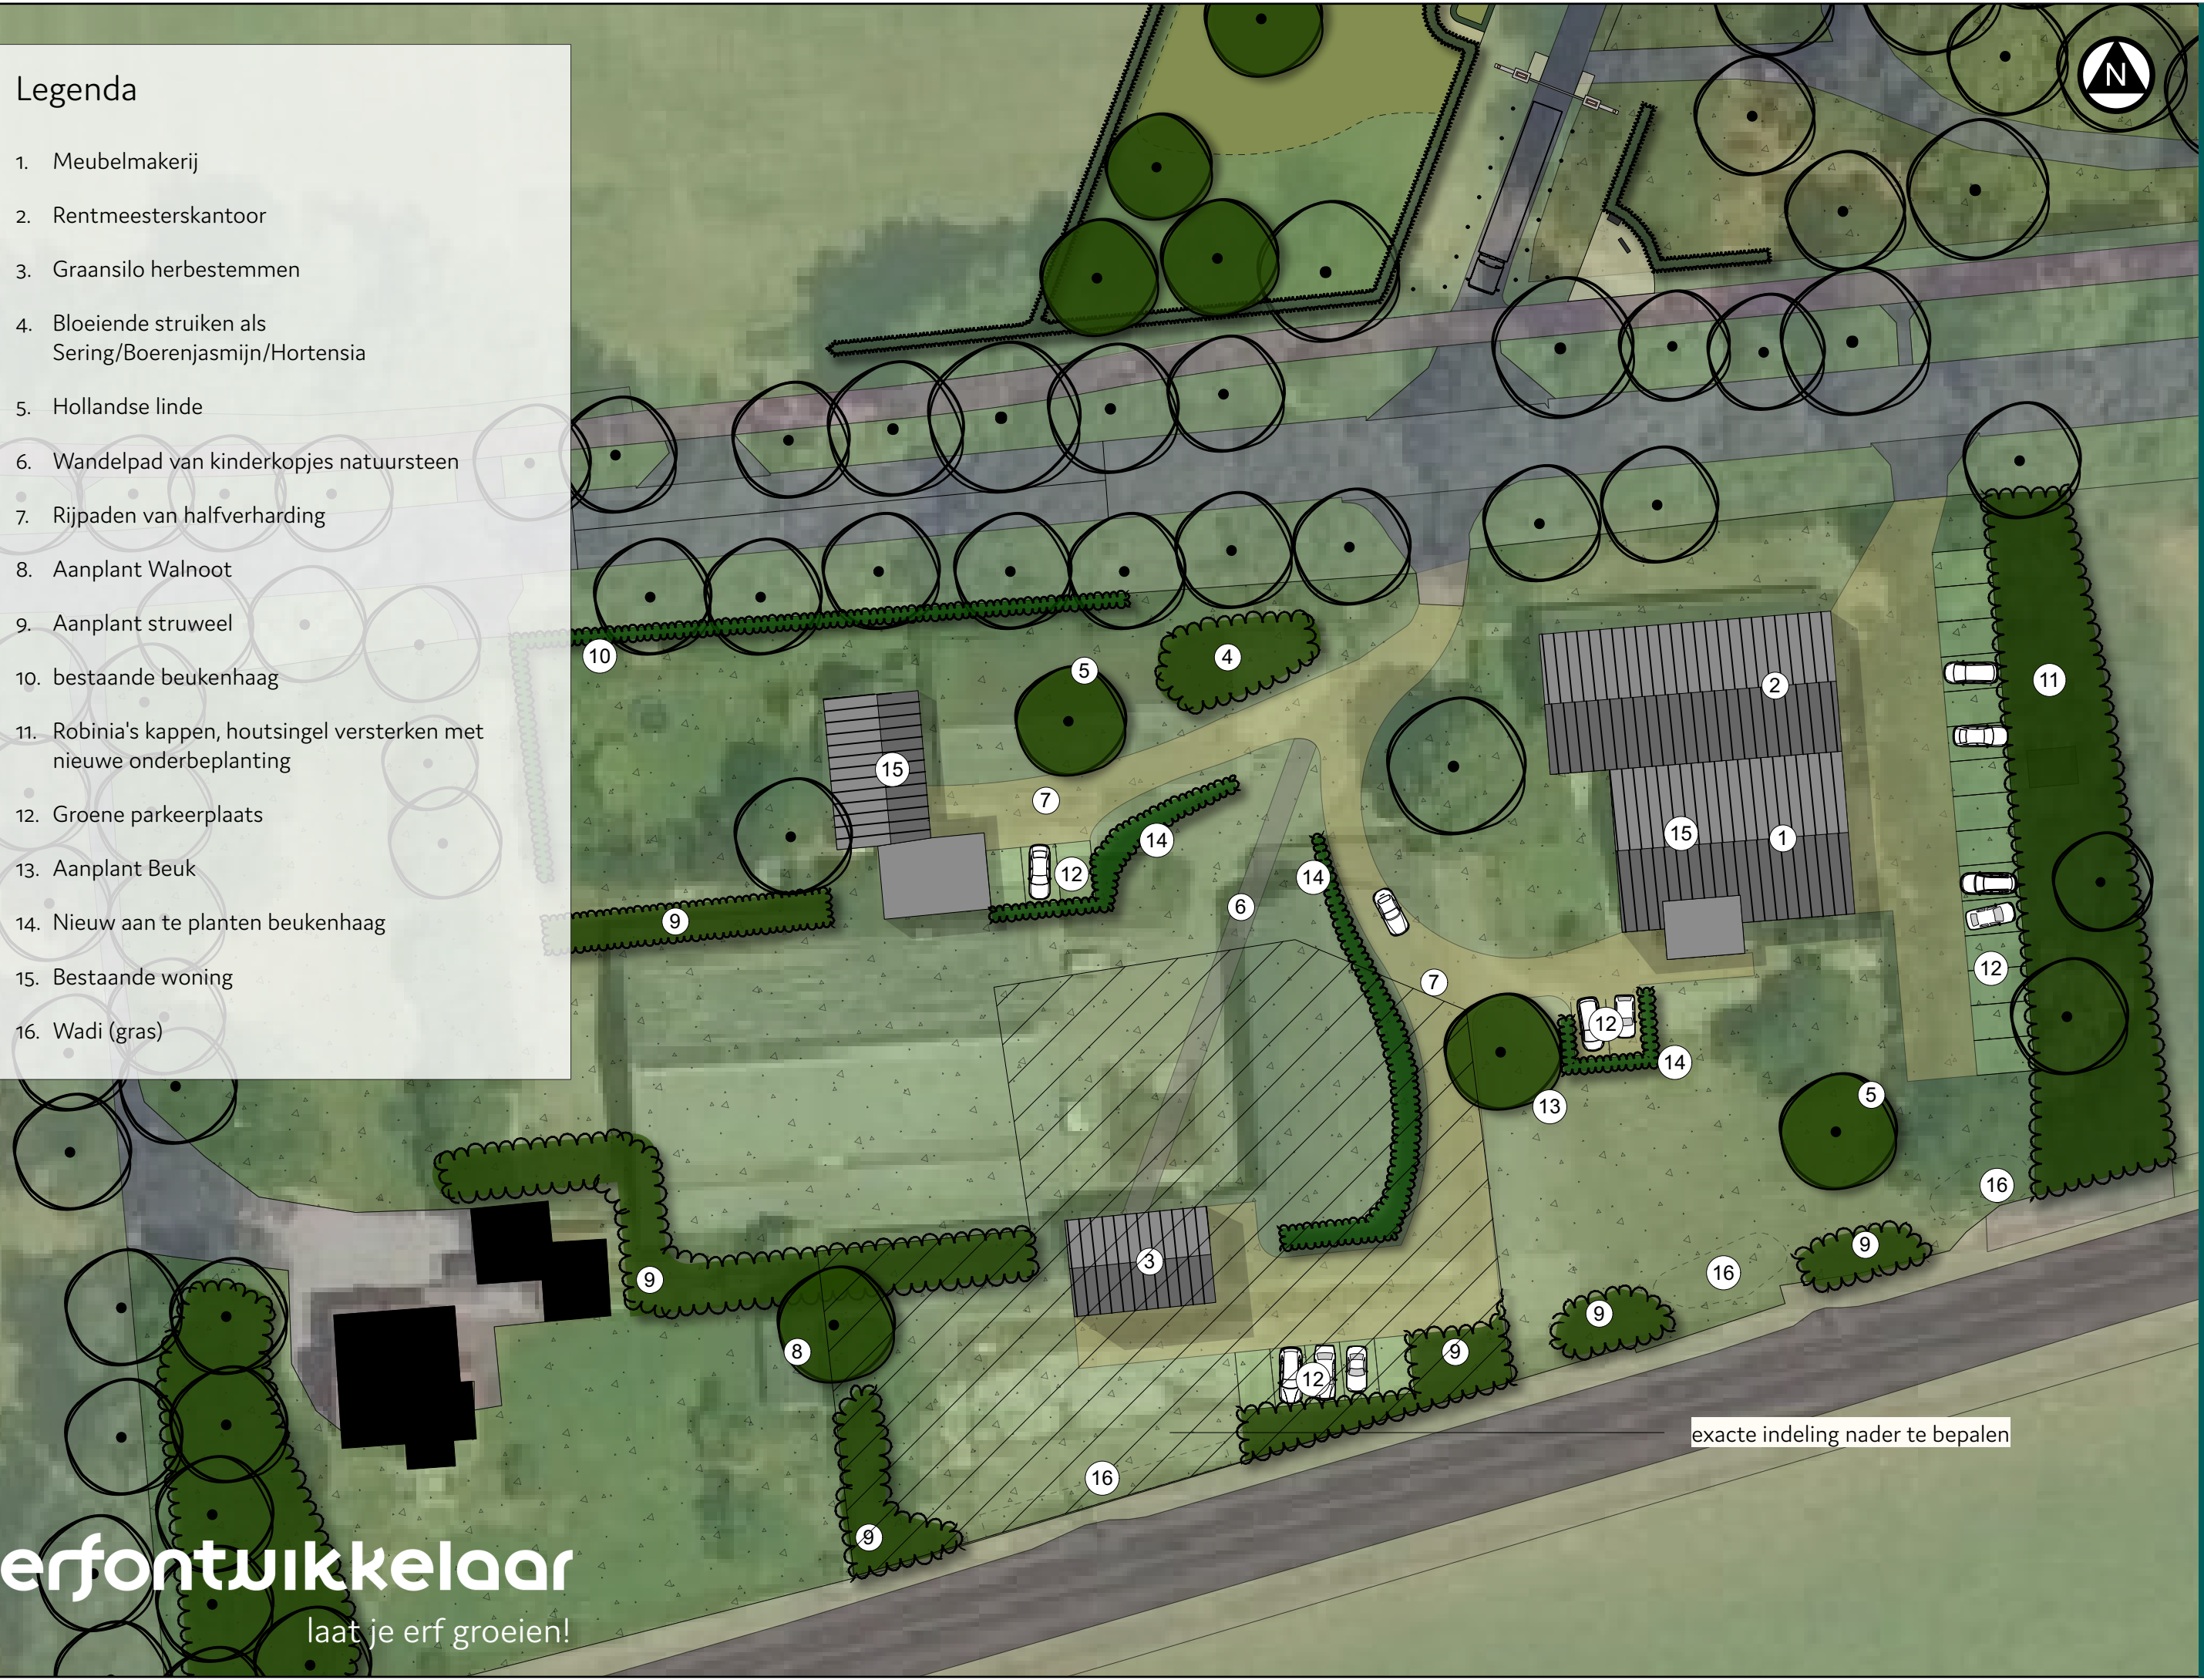
# Erfinrichtingsplan Rechterensdijk 6-8 Dalfsen

1. Meubelmakerij
2. Rentmeesterskantoor
3. Graansilo herbestemmen
4. Bloeiende struiken als Sering/Boerenjasmijn/Hortensia
5. Hollandse linde
6. Wandelpad van kinderkopjes natuursteen
7. Rijpaden van halfverharding
8. Aanplant Walnoot
9. Aanplant struweel
10. bestaande beukenhaag
11. Robinia's kappen, houtsingel versterken met nieuwe onderbeplanting
12. Groene parkeerplaats
13. Aanplant Beuk
14. Nieuw aan te planten beukenhaag
15. Bestaande woning
16. Wadi (gras)

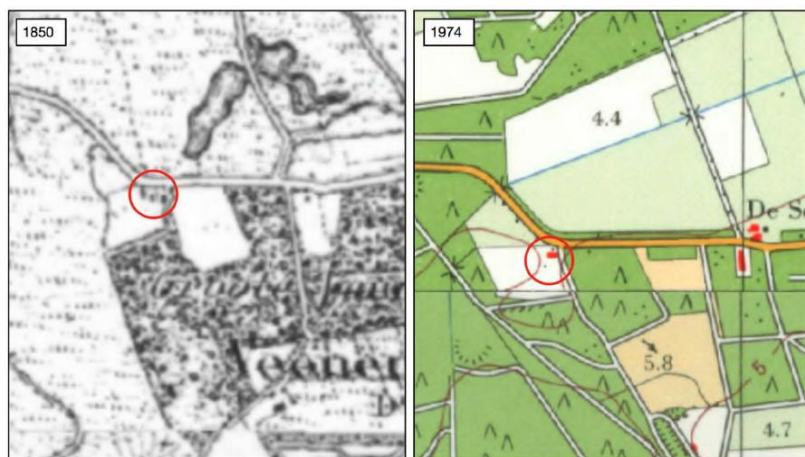
*Historische bebouwing aan de Schaapskooiweg*

Aan de Schaapskooiweg (circa 350 meter ten westen van de Schaapskooiweg 8) is tot circa 1974 een erf aanwezig geweest. Het erf is vanaf circa 1850 op historische kaarten zichtbaar. Deze plek is vanuit historie, in relatie tot de ontwikkeling van het landschap geschikt voor een ontwikkeling van een kleinschalig woenerf. Het erf lag altijd vrij dicht aan de weg, maar vanwege verkeerslawaaï is een locatie halverwege de bosrand in de huidige situatie beter passend.

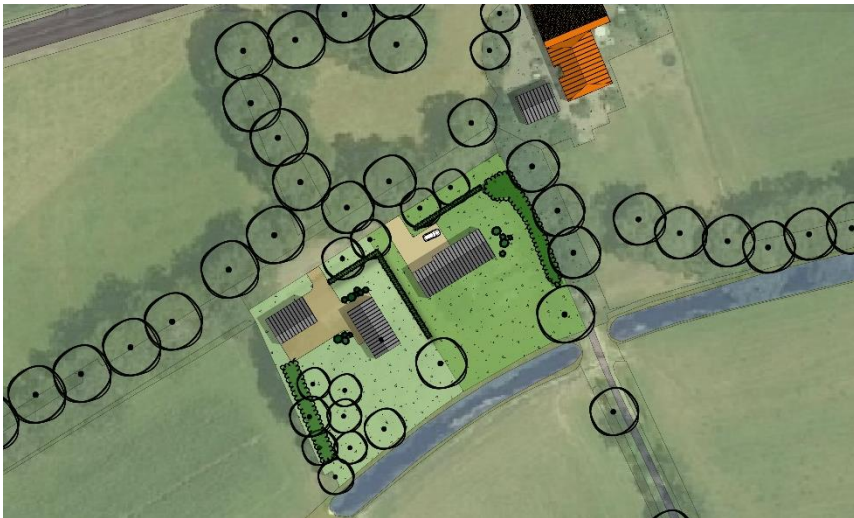
*Inpassing 2 nieuw te bouwen woningen aan de Dalmsholterweg 1A*

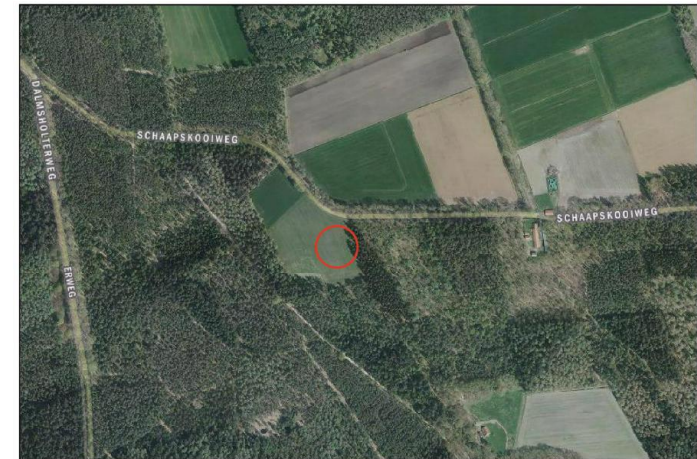
*Nieuwbouw locatie aan de Schaapskooiweg*

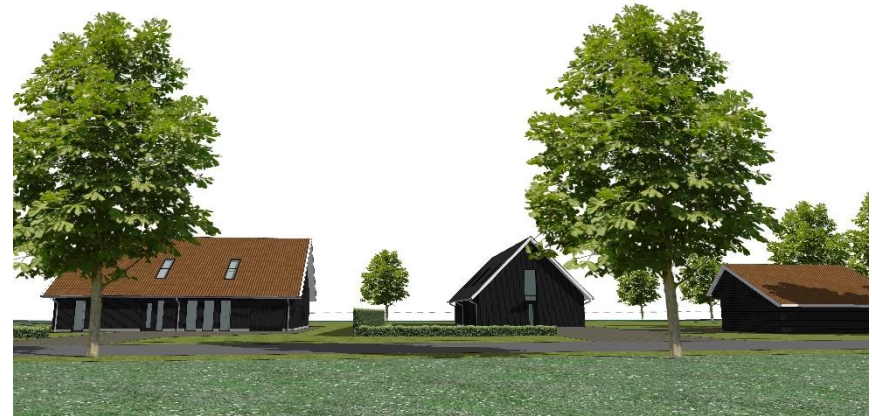
*Straatbeeld met gevels in zwart hout*

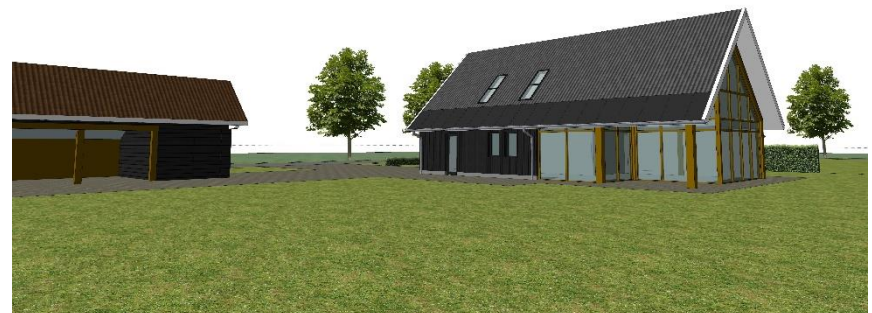
*Voorbeeld van een bijgebouw en woning met beeldbepalend dak*

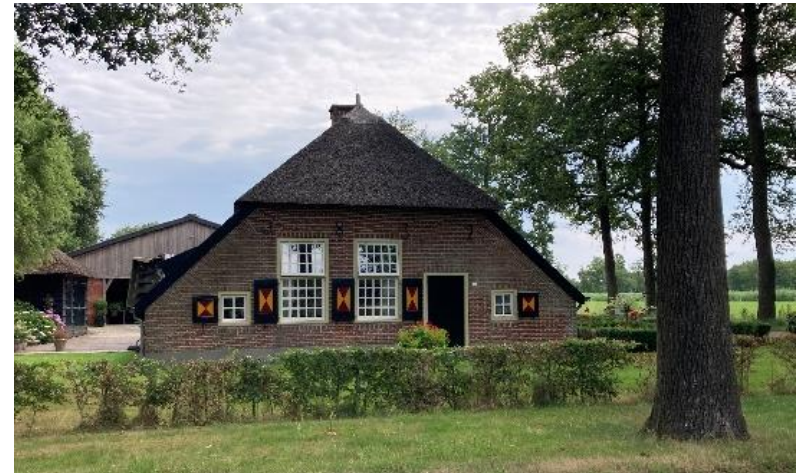
*Voorbeeld traditionele streekeigen boerderij in baksteen, met een dak in riet met pannen*

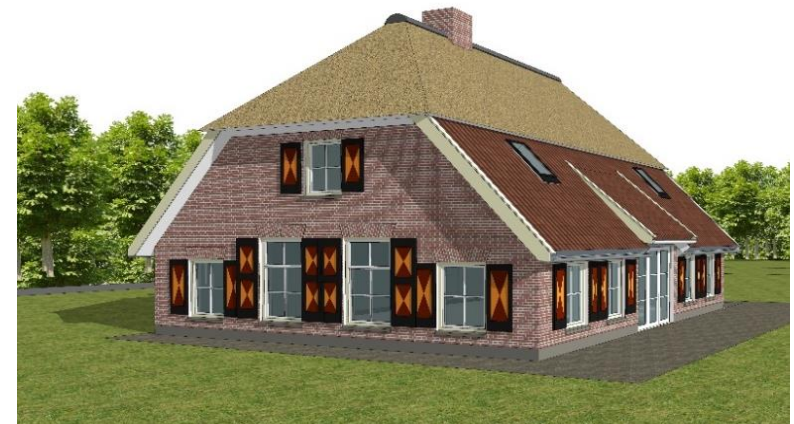
*Traditionele streekeigen boerderij in baksteen, met een dak in riet met pannen*

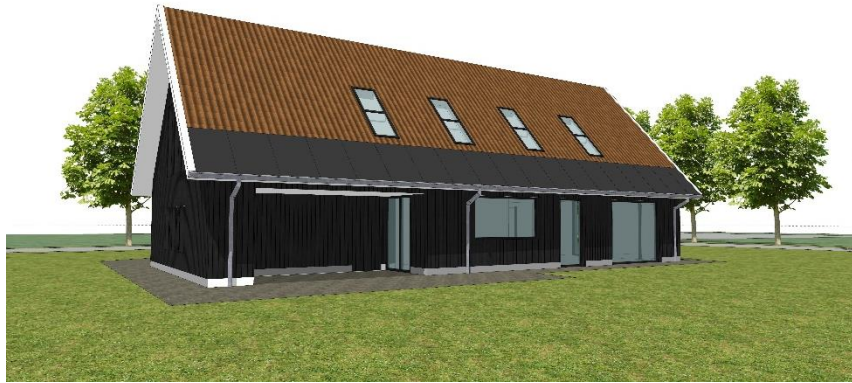
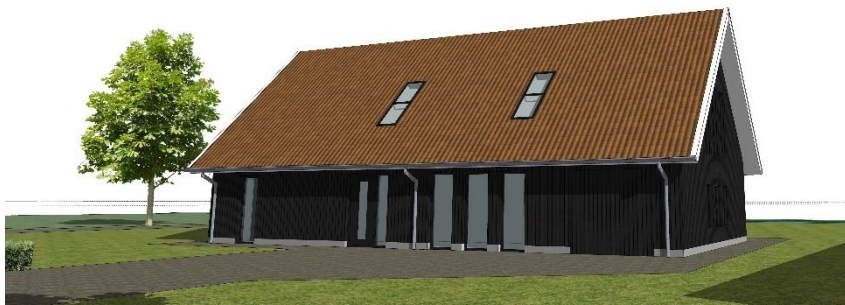
*De tweede woning is ondergeschikt aan de boerderij,  
gevels in zwart hout*

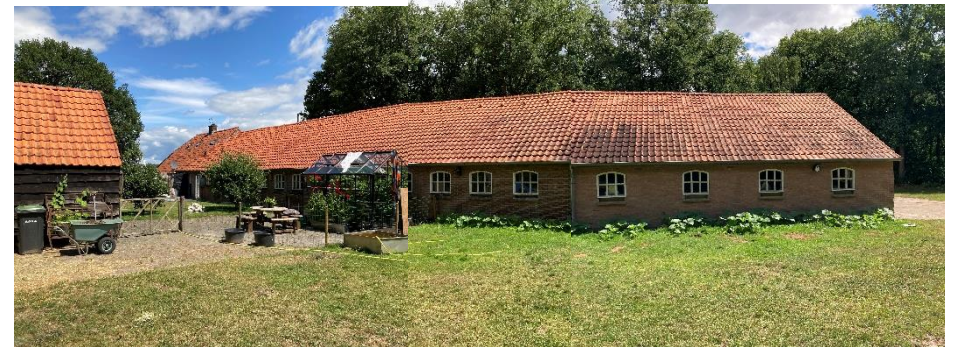
*De bestaande opstal*

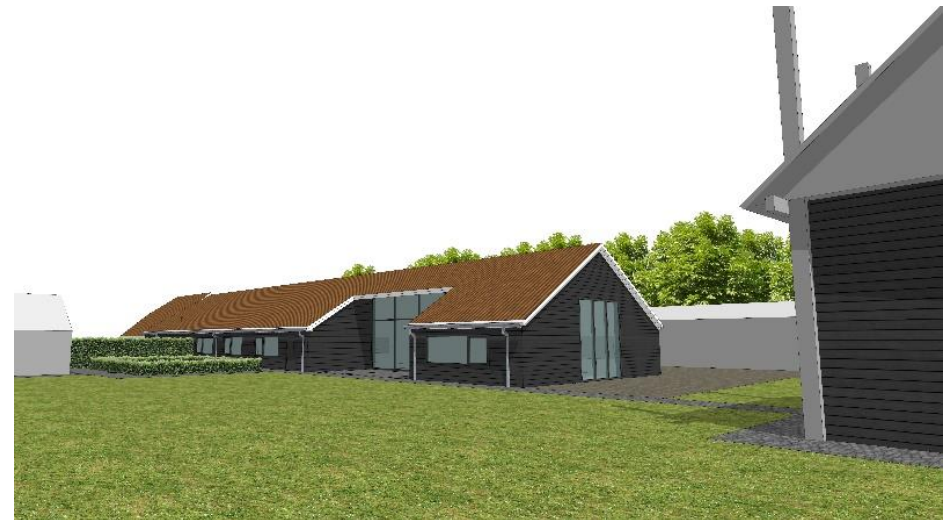
*De opstal voorzien van streekeigen  
gevelbekleding en ingrepen t.b.v. daglicht*

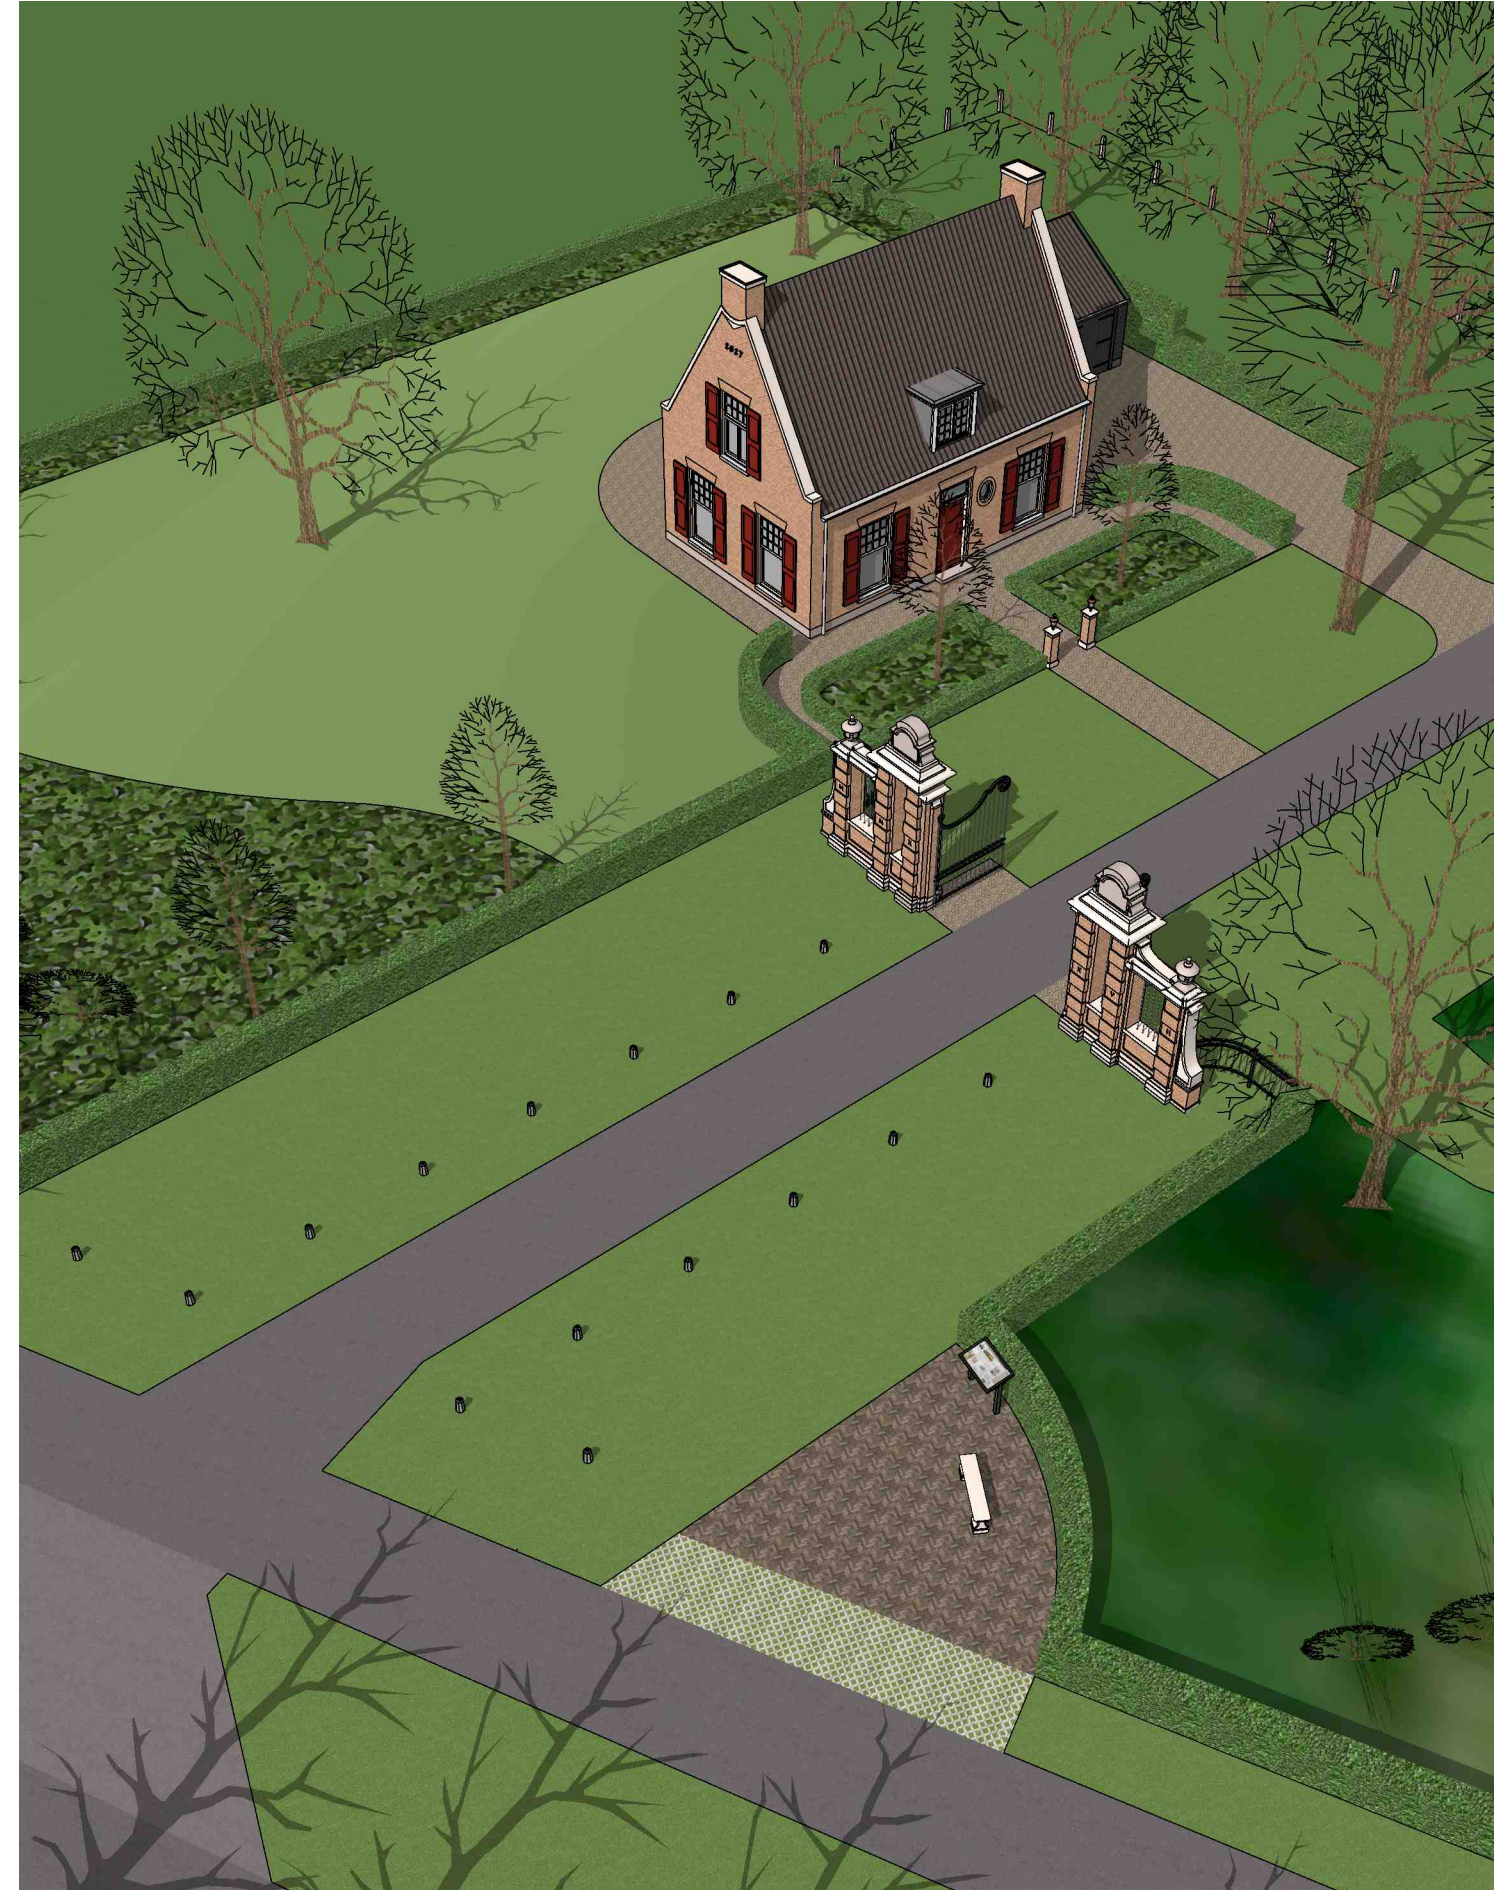
## nieuw ontwerp

### wijzigingen in ontwerp:

-aanpassingen ontwerp poort en poortpijlers

-andere bestrating stopplek fietsers/wandelaars

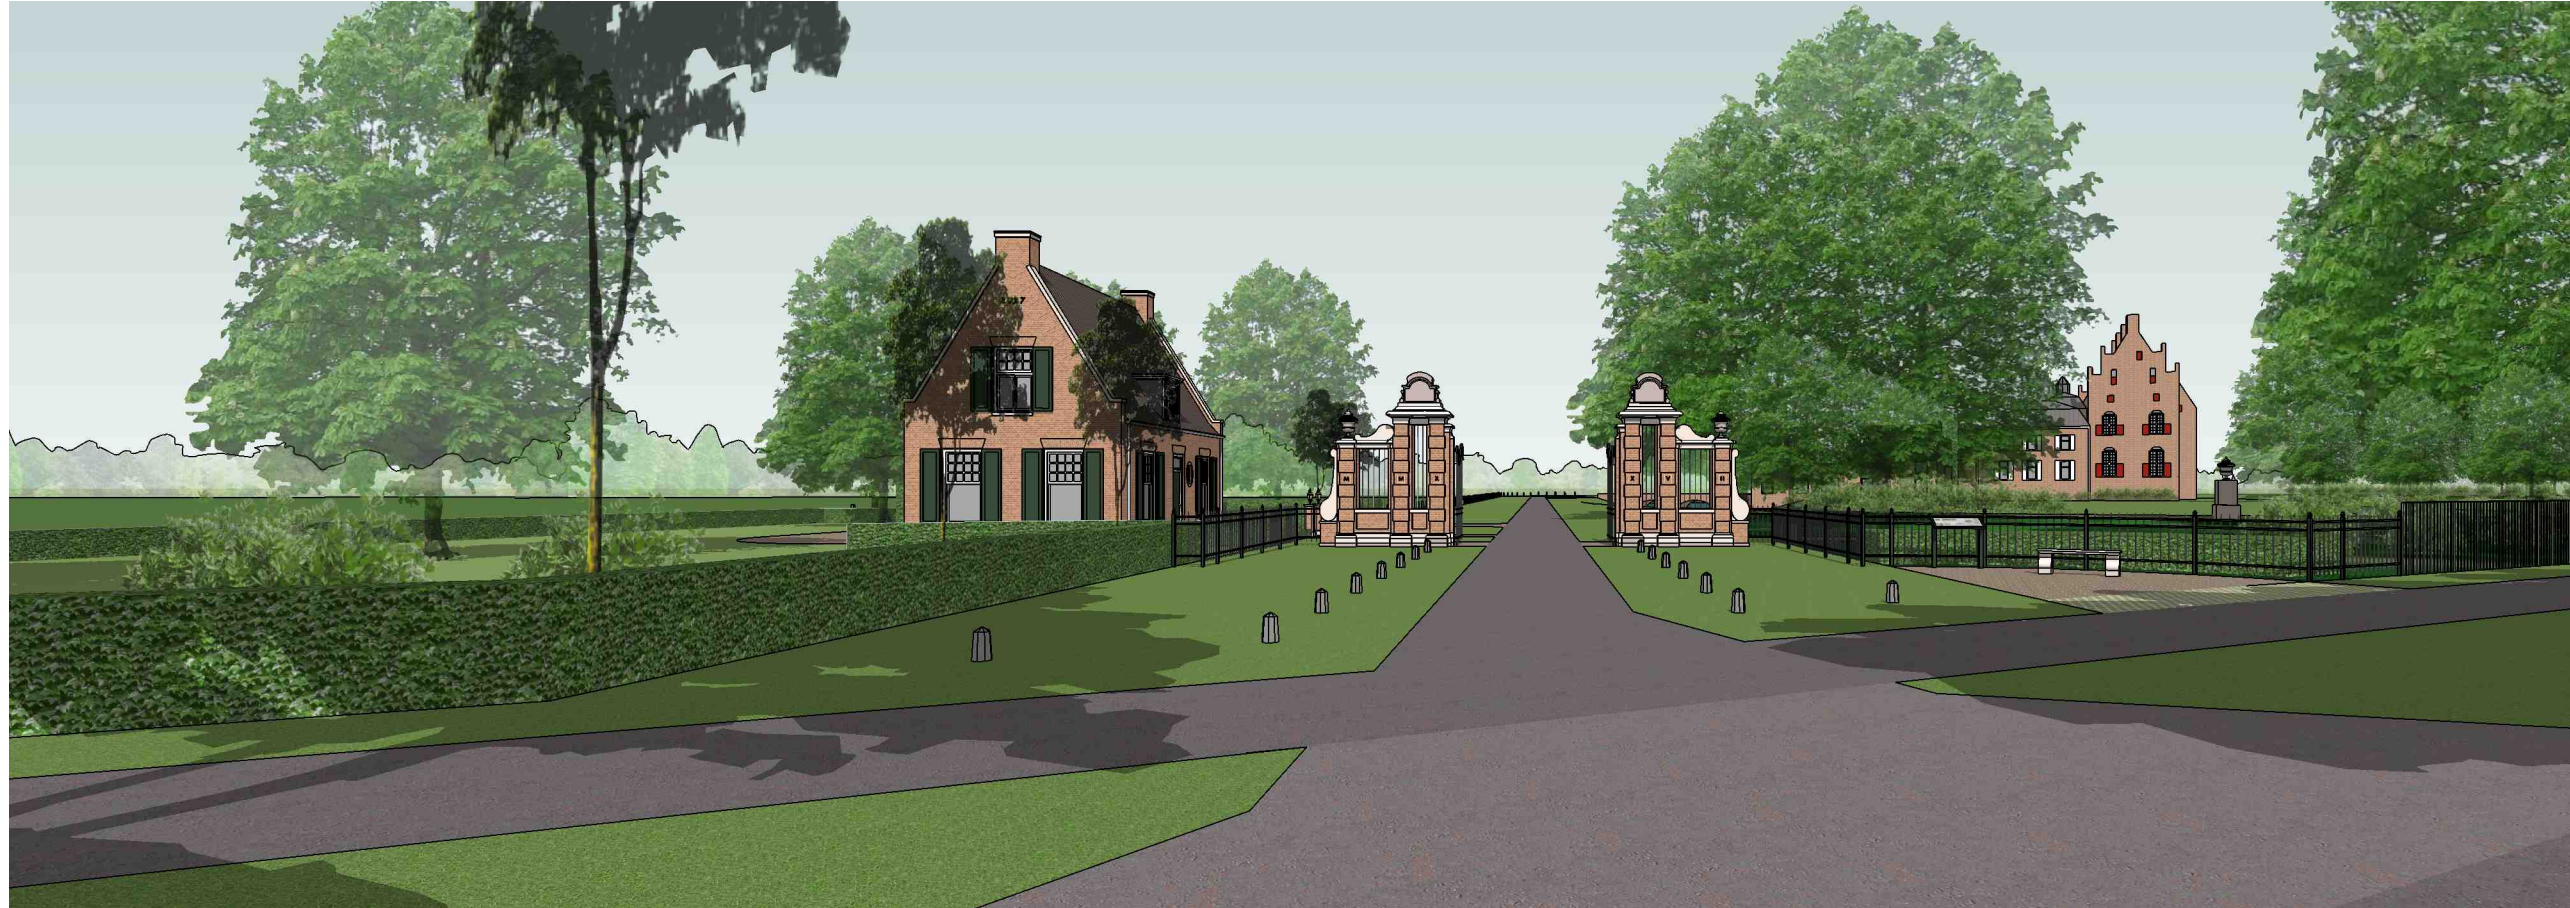
## vorige ontwerp

- aanpassingen ontwerp poort en poortpijlers
- grootste deel hekwerk vervangen door hagen & toevoeging aanzet windsingel
- portierswoning 3,5m naar achteren verplaatst t.o.v. voorzijde poort en bijgebouw versoerd
- luiken portierswoning aangepast
- 'verbijzondering' element portierswoning
- andere bestrating stopplek fietsers/wandelaars
