**21e herziening  
bestemmingsplan  
Buitengebied gemeente  
Dalfsen, Landgoed  
Rechteren**

## **Bijlage 1 Erfinrichtingsplan**

Erfinrichtingsplan Rechterensdijk 3 Dalfsen

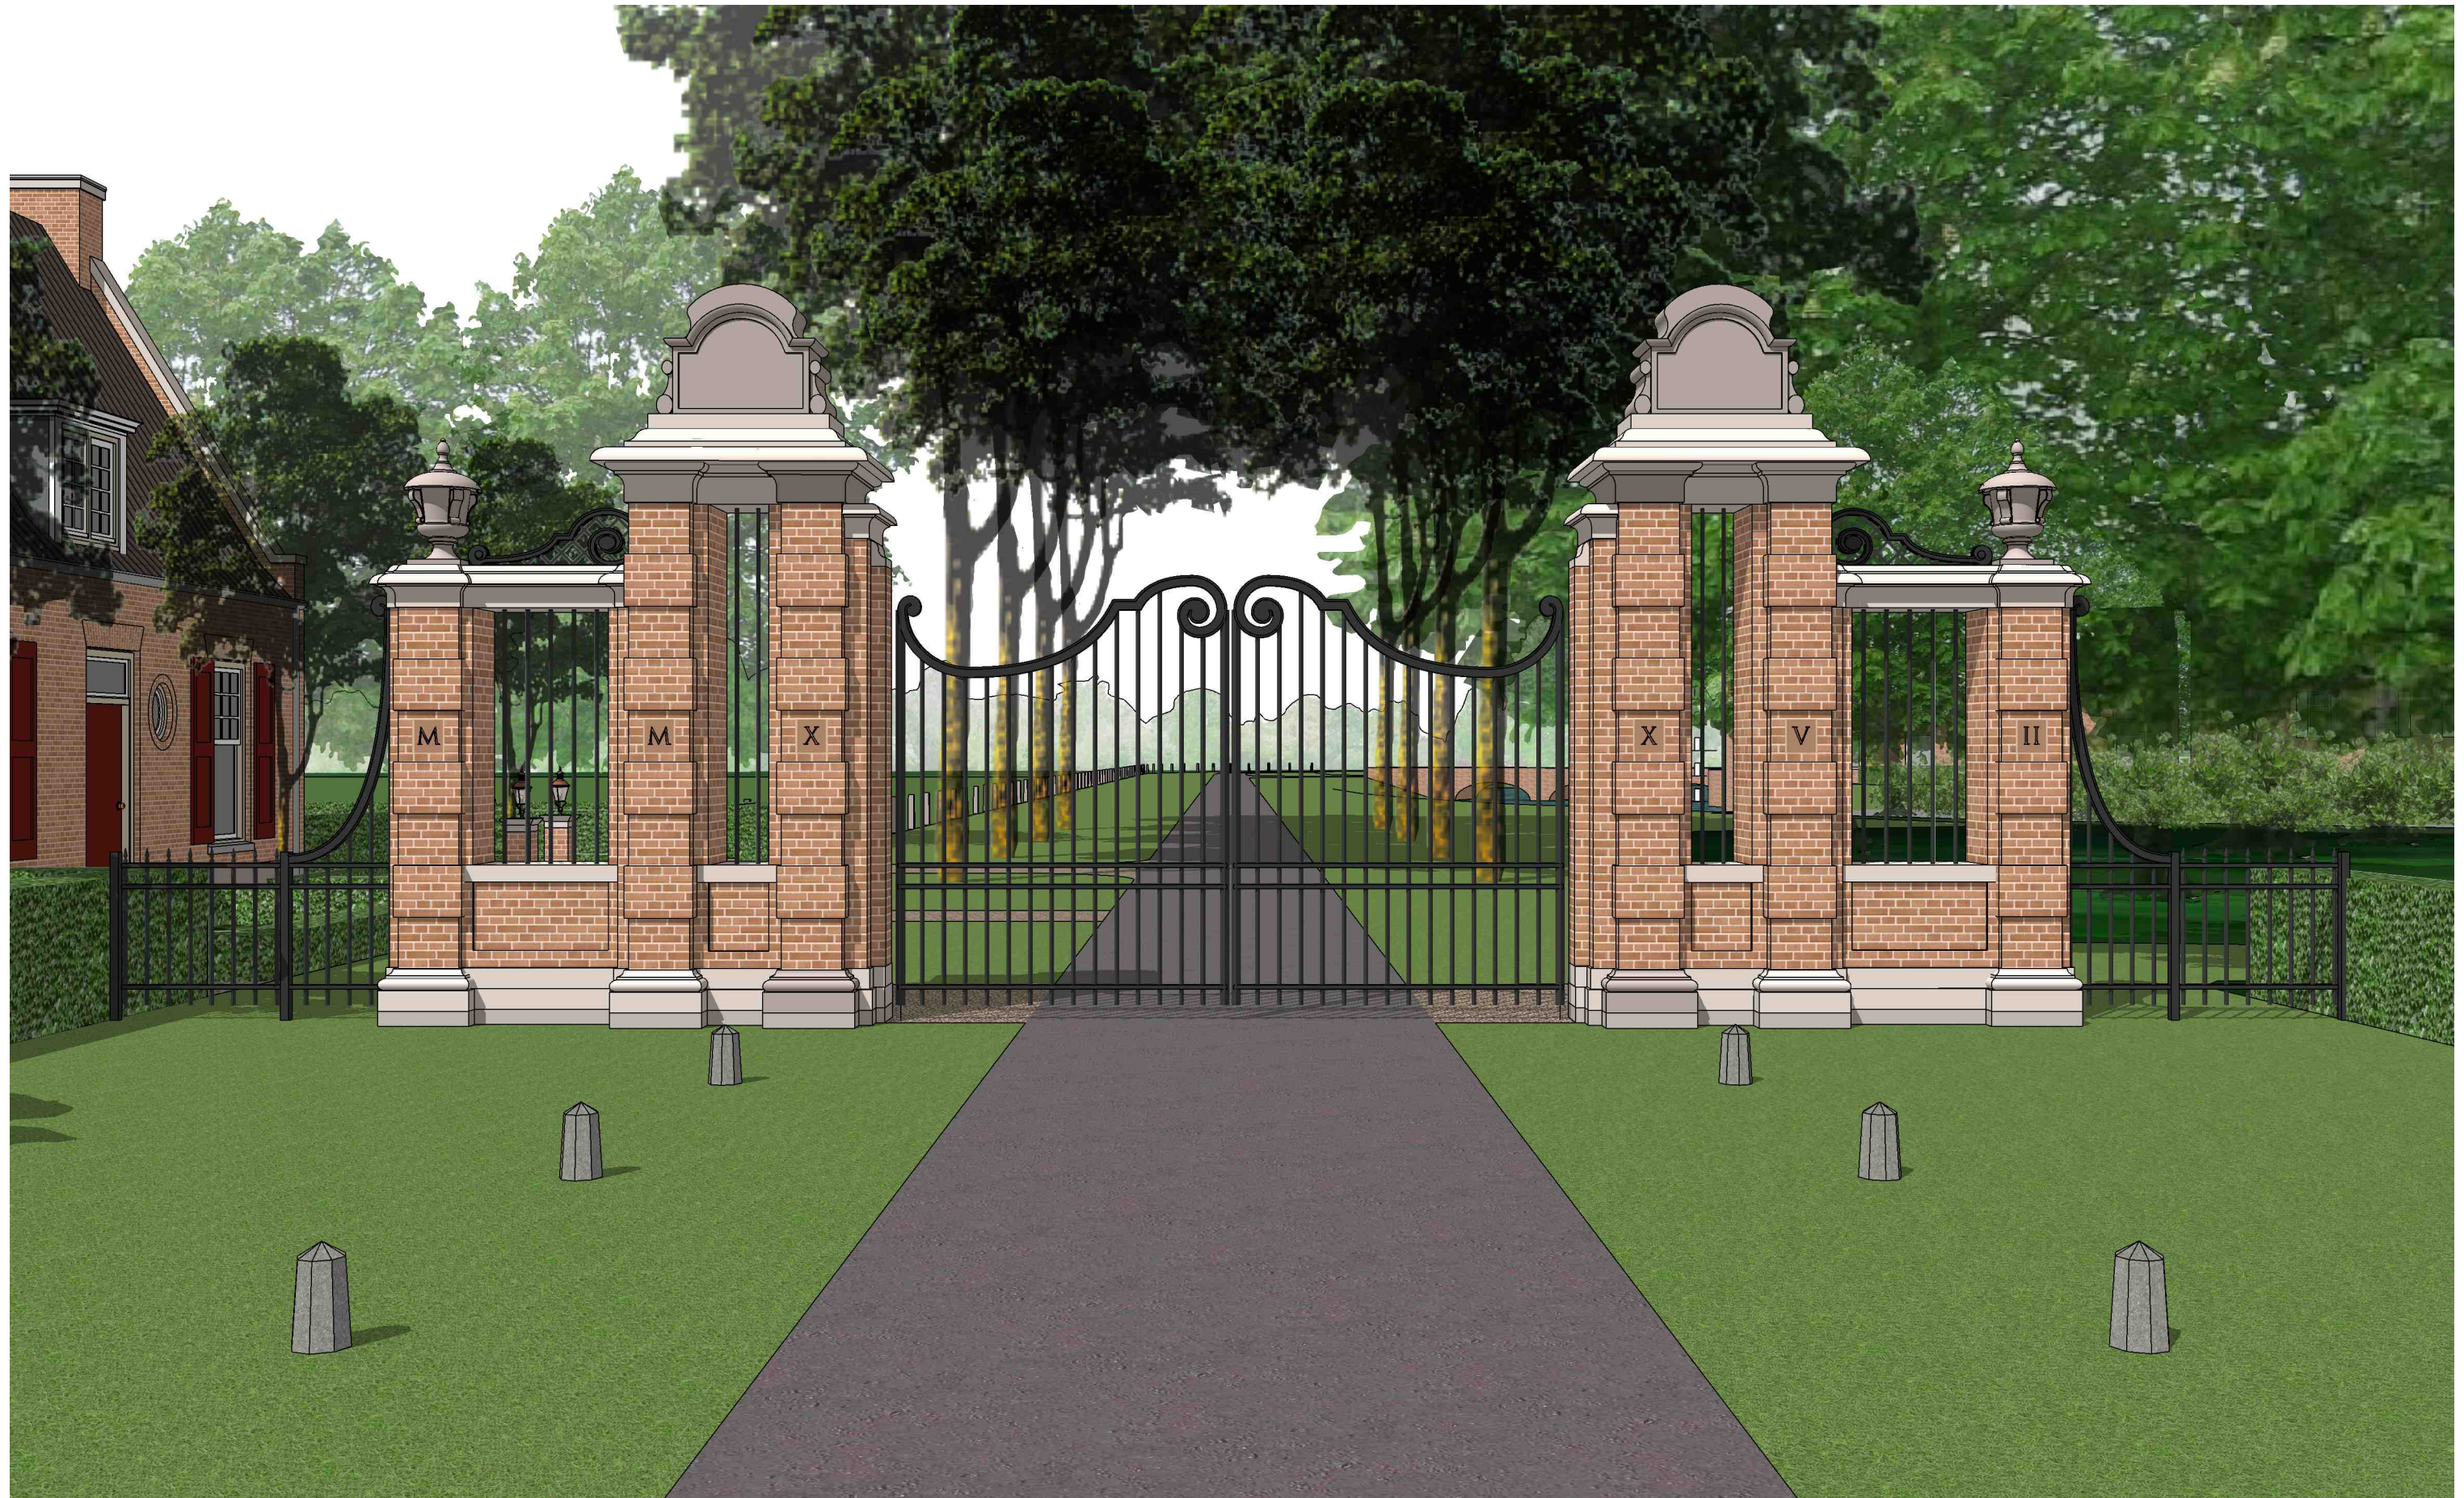
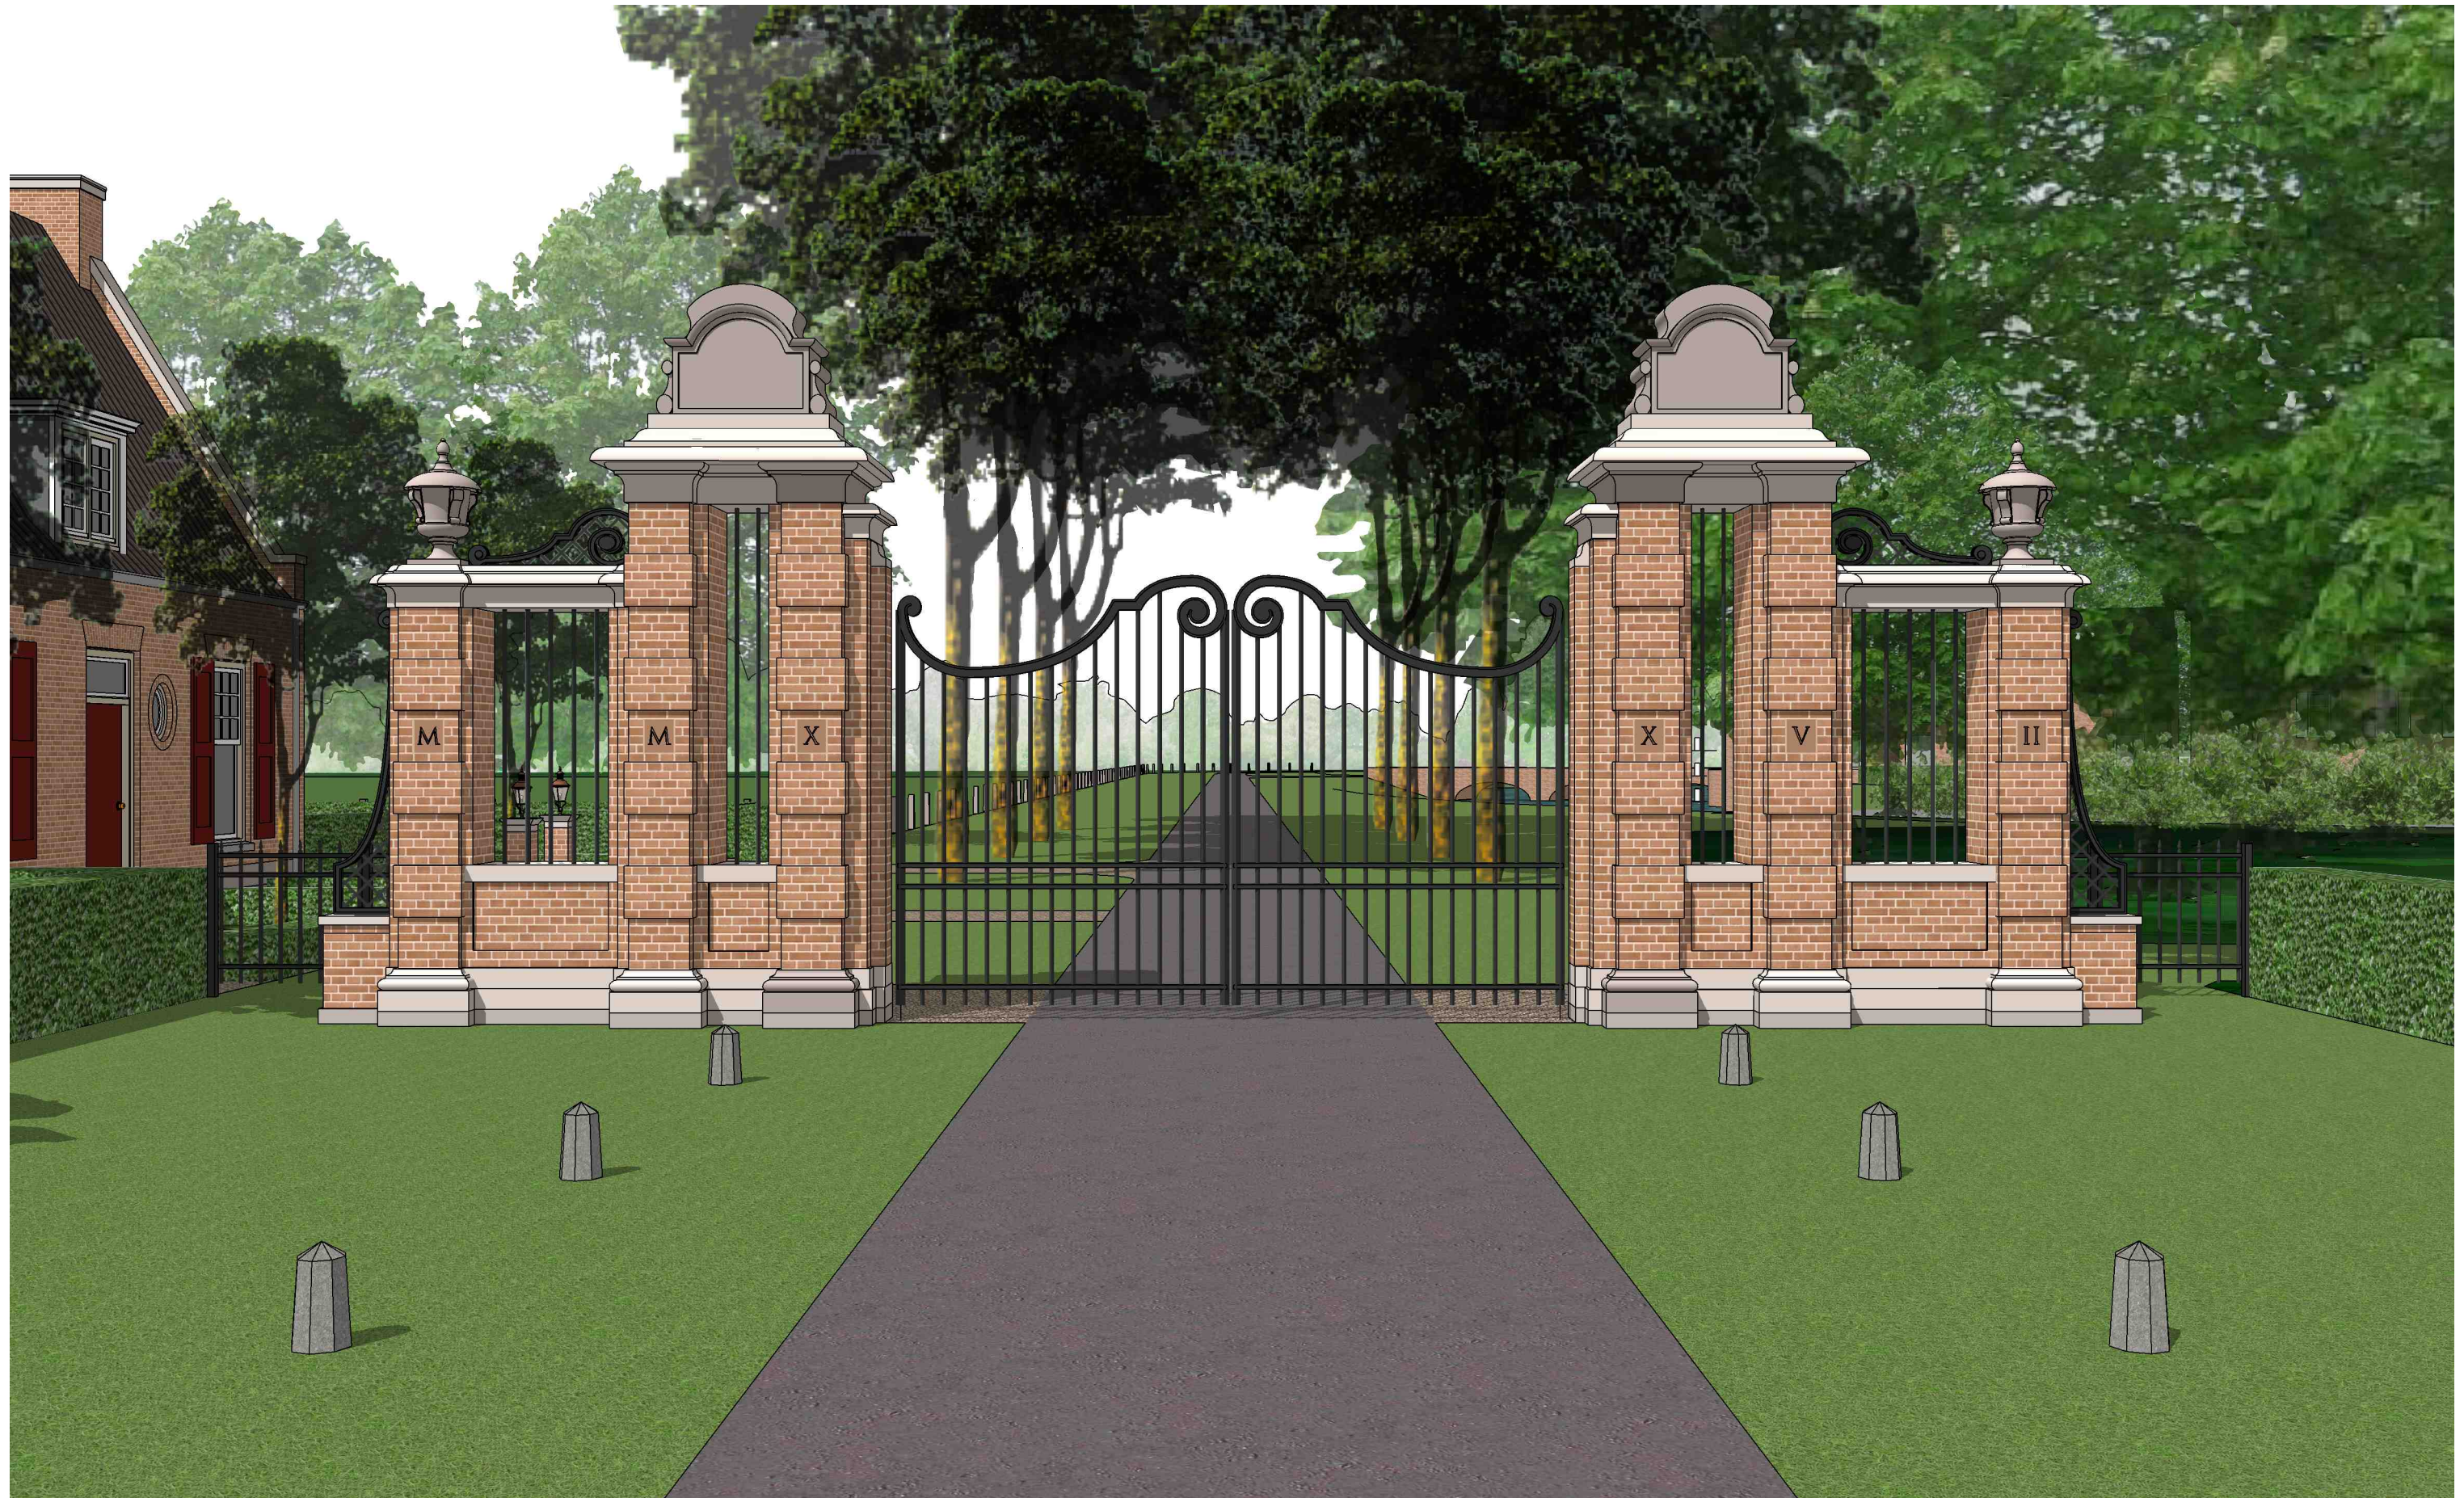
**poortpijlers: afgevallen, wezensvreemde variant**

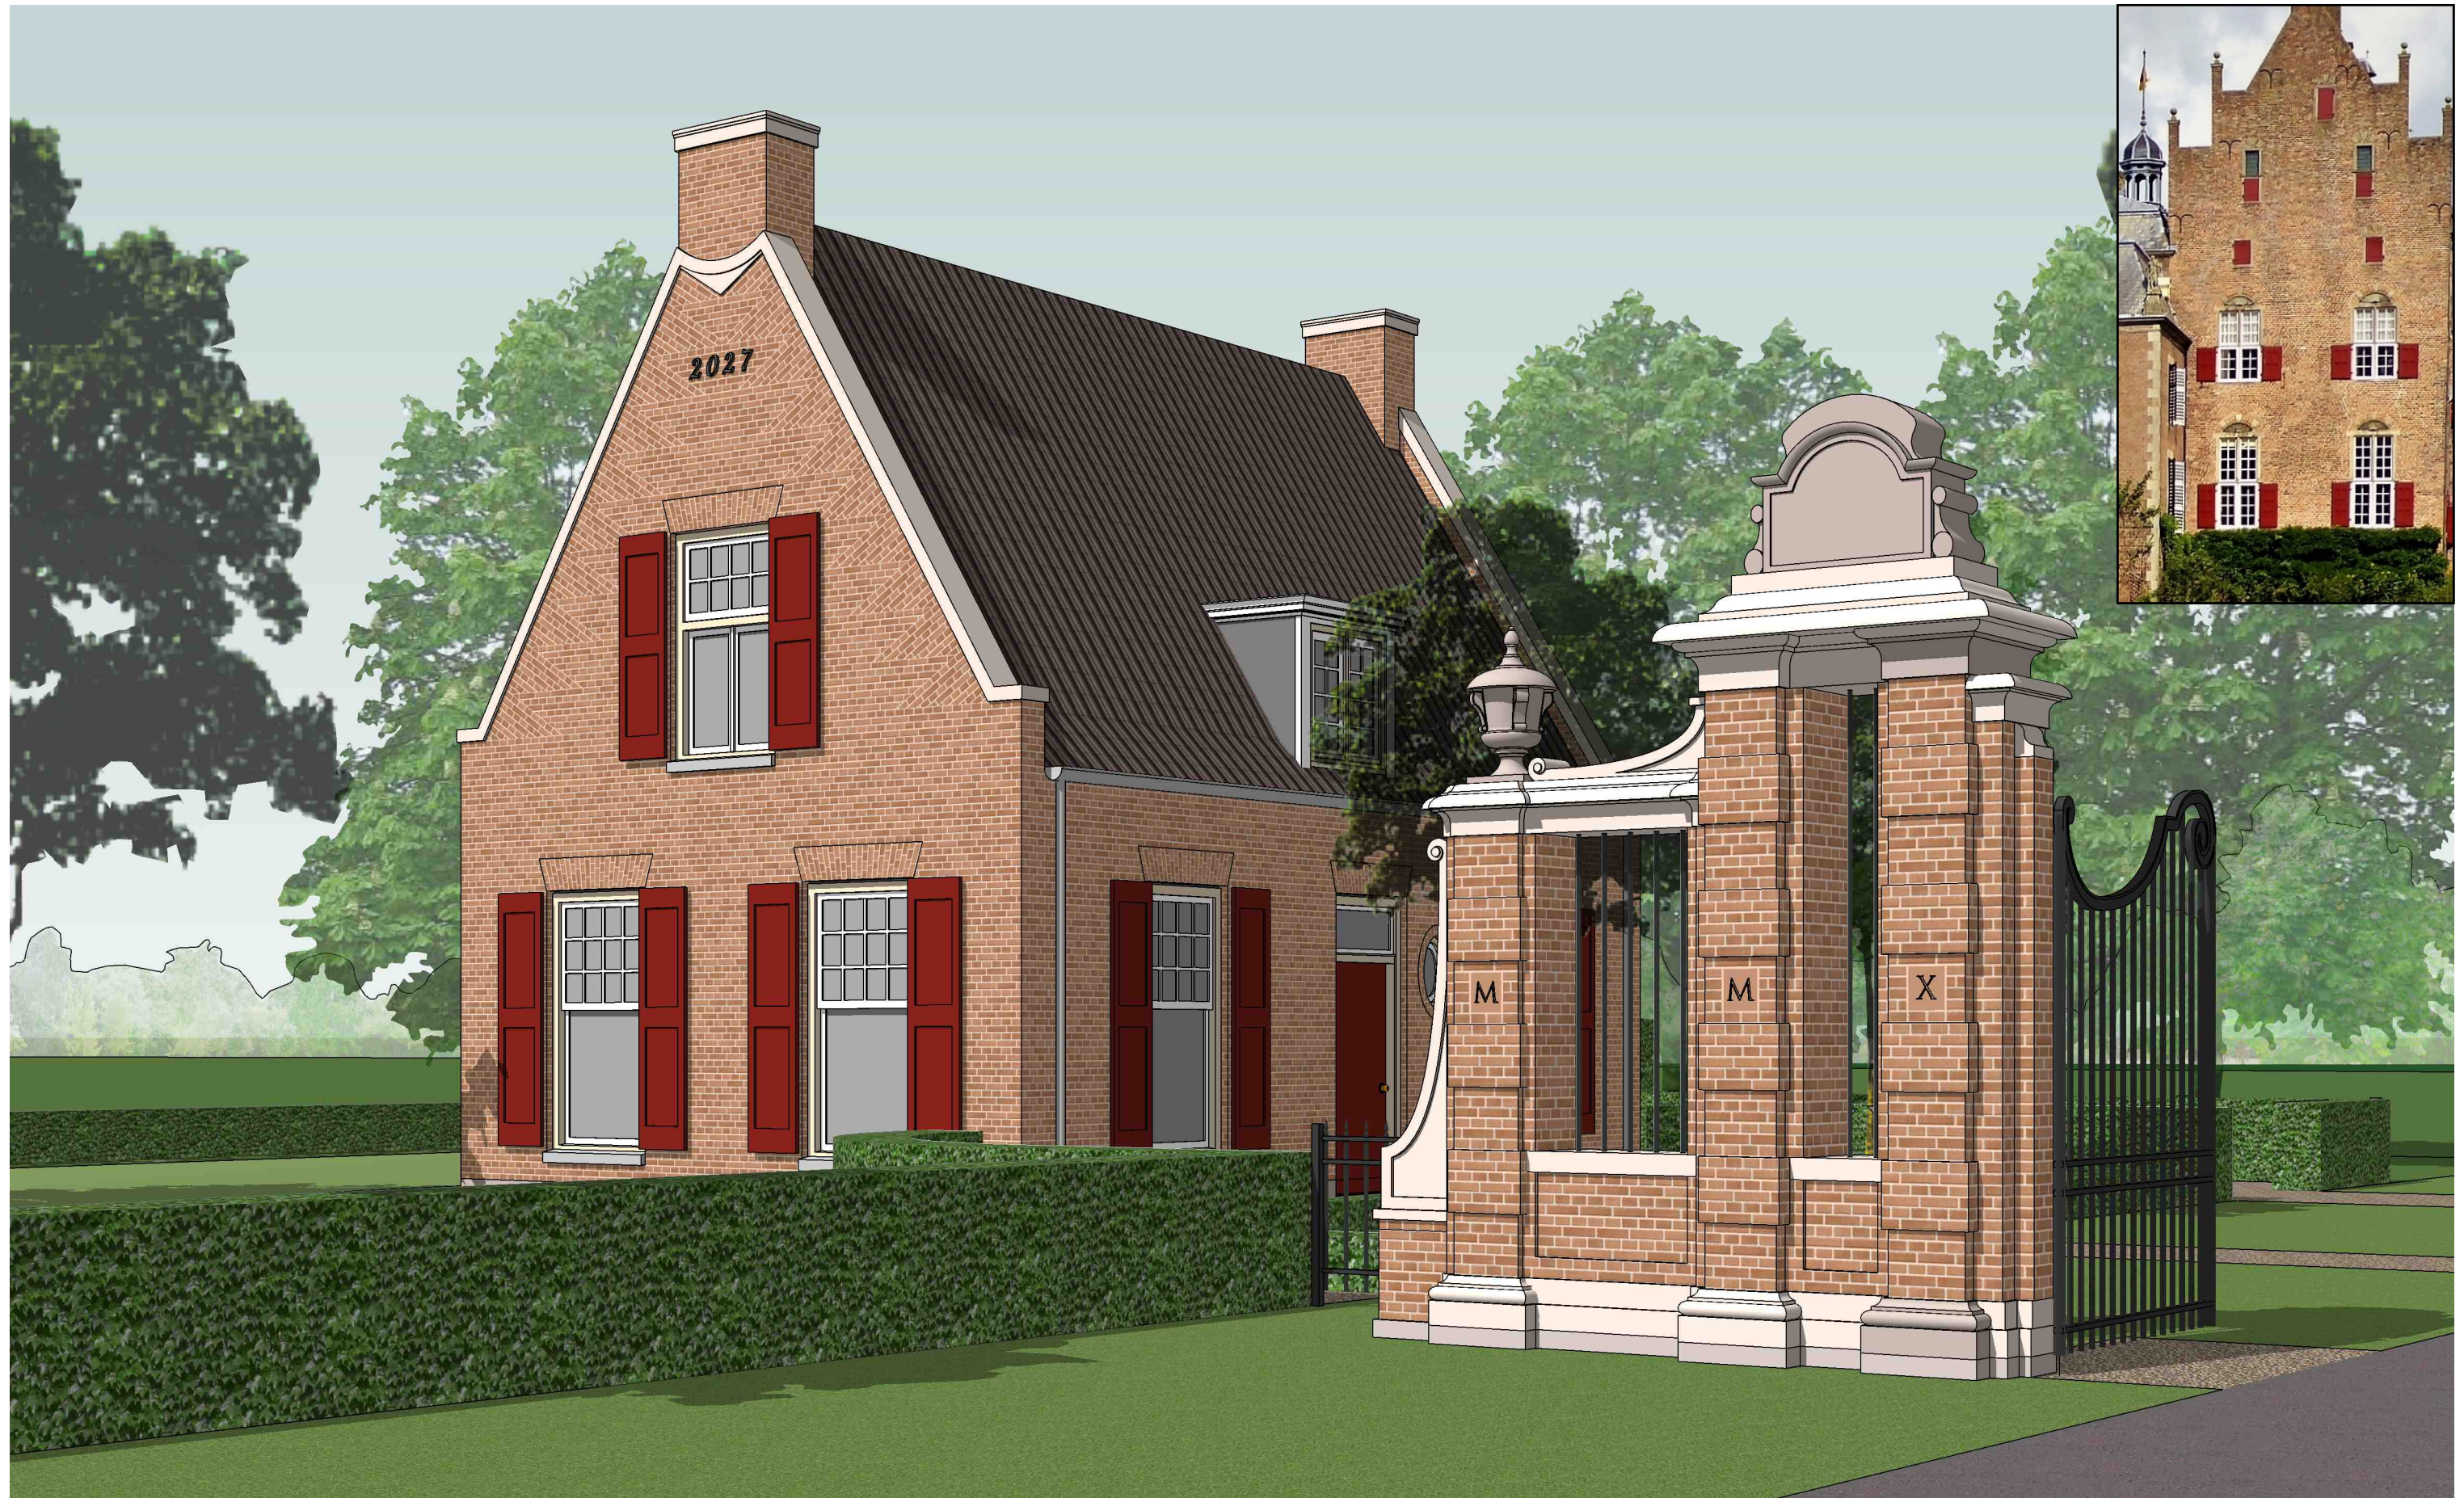
# luiken: voorkeursvariant

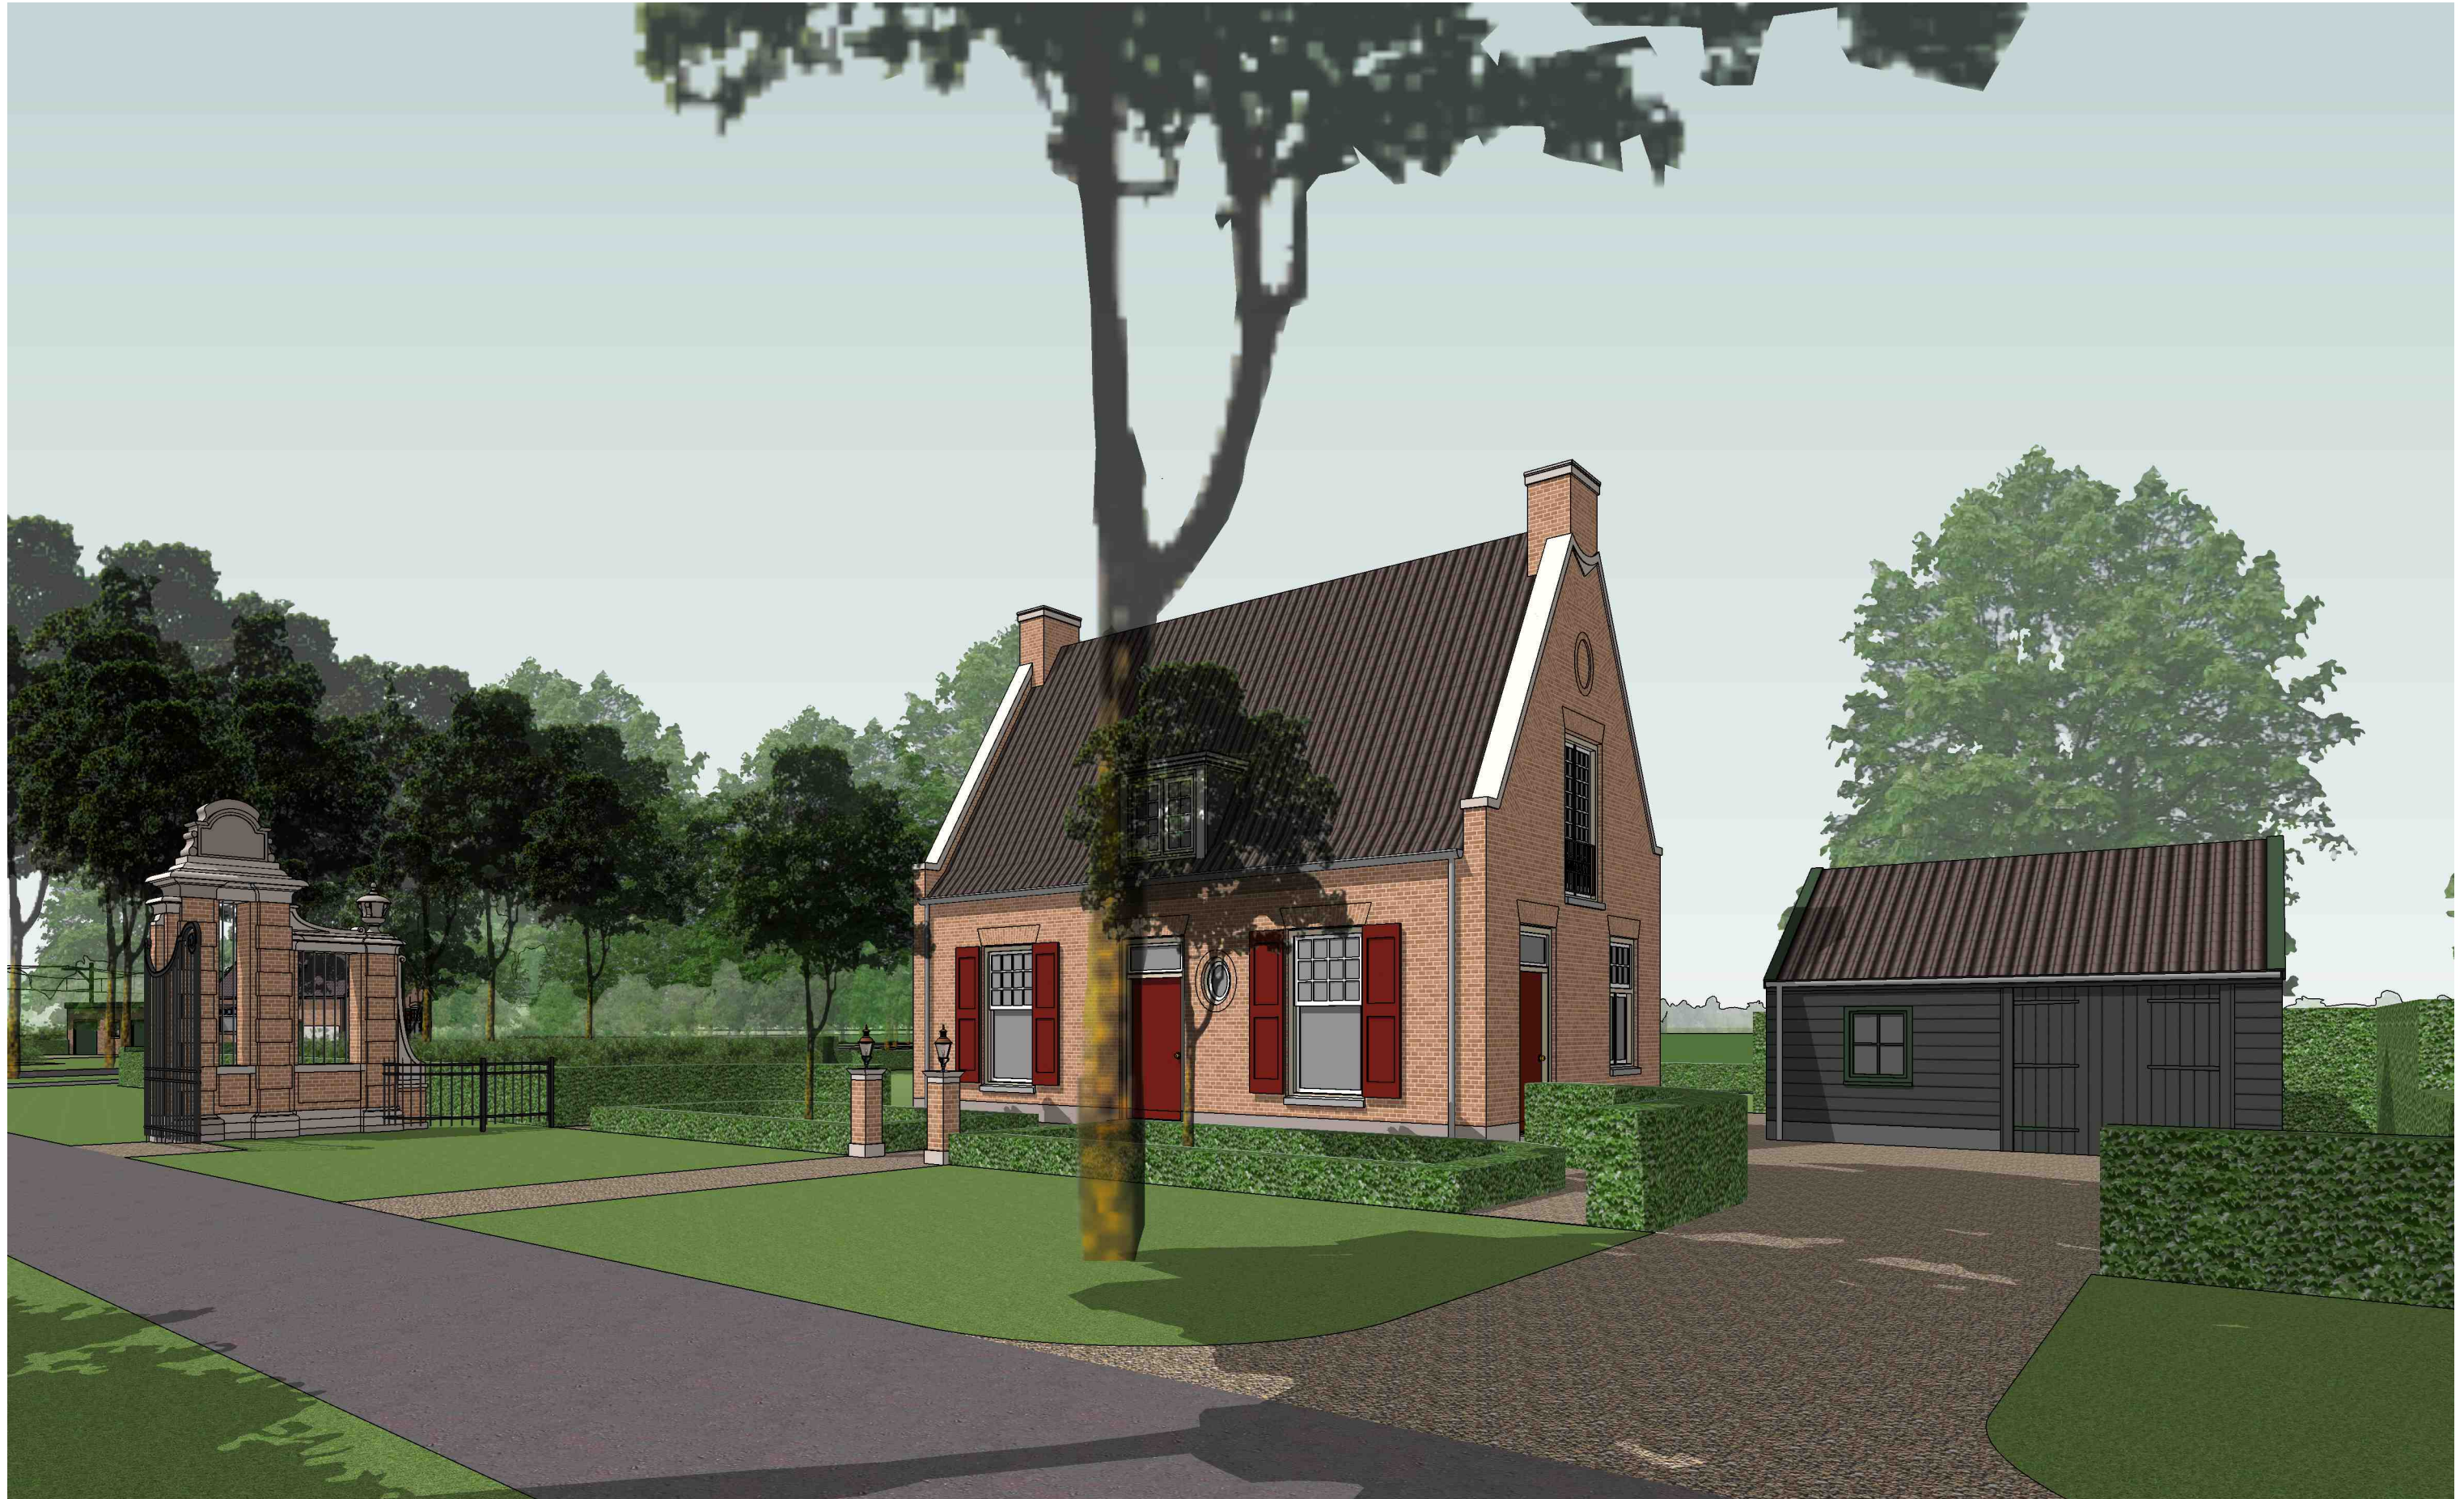
## bijgebouw versoberd

- aanpassingen ontwerp poort en poortpijlers
- grootste deel hekwerk vervangen door hagen & toevoeging aanzet windsingel
- portierswoning 3,5m naar achteren verplaatst t.o.v. voorzijde poort en bijgebouw versoerd
- luiken portierswoning aangepast
- 'verbijzondering' element portierswoning
- andere bestrating stopplek fietsers/wandelaars

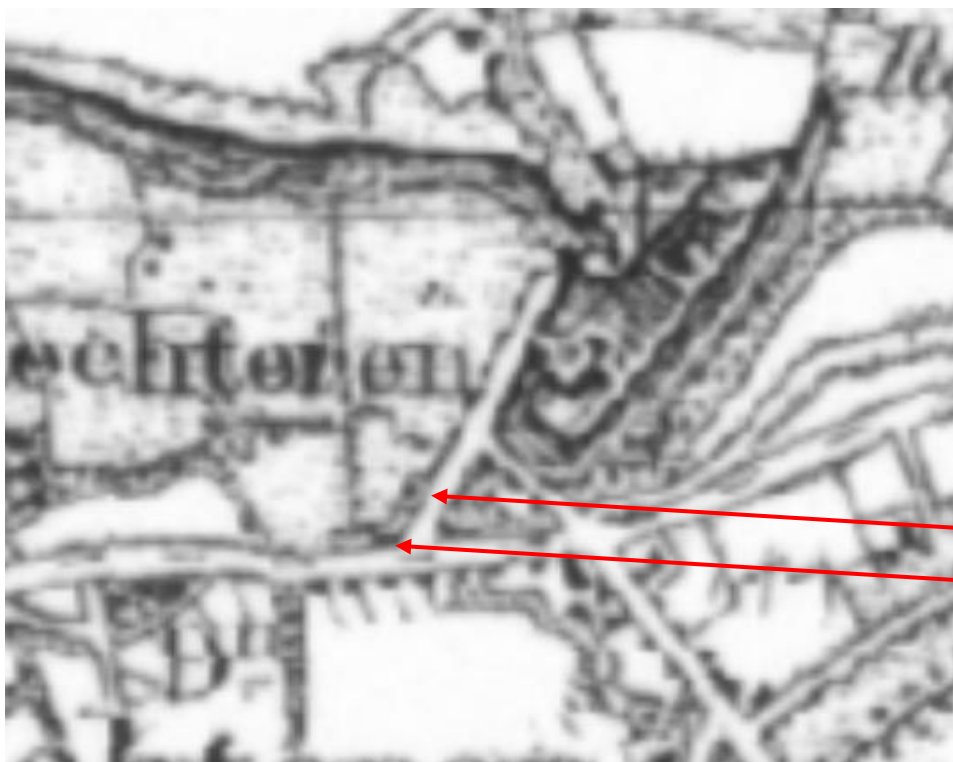
Situatie 1895 en 1850 met een tweede toegang in het verlengde van de laan ten zuiden. Periode van voor de Engelse parkaanleg. Het poortgebouw/erfje zichtbaar bij de westelijke ingang. Op de kaart van 1850 lijkt er langs de toegangslaan ook een volume te staan, 'een vlekje van een gebouw'

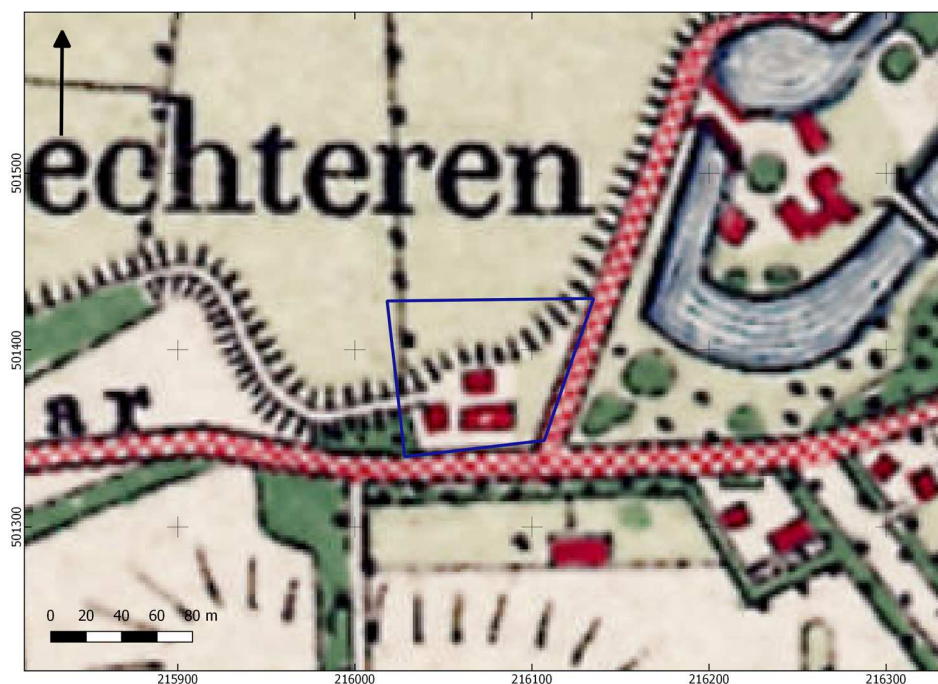
Afbeelding 5. Uitsnede uit de topografische kaart van 1900. Bron: [topotijdreis.nl](http://topotijdreis.nl).

Op de topografische kaart van 1900 (zie afbeelding 5) is de zuidelijke helft van het plangebied bebouwd met drie opstallen. Het erf wordt in het westen ontsloten door een slingerend dijkje en het erf ligt wat hoger dan de noordelijke graslanden.

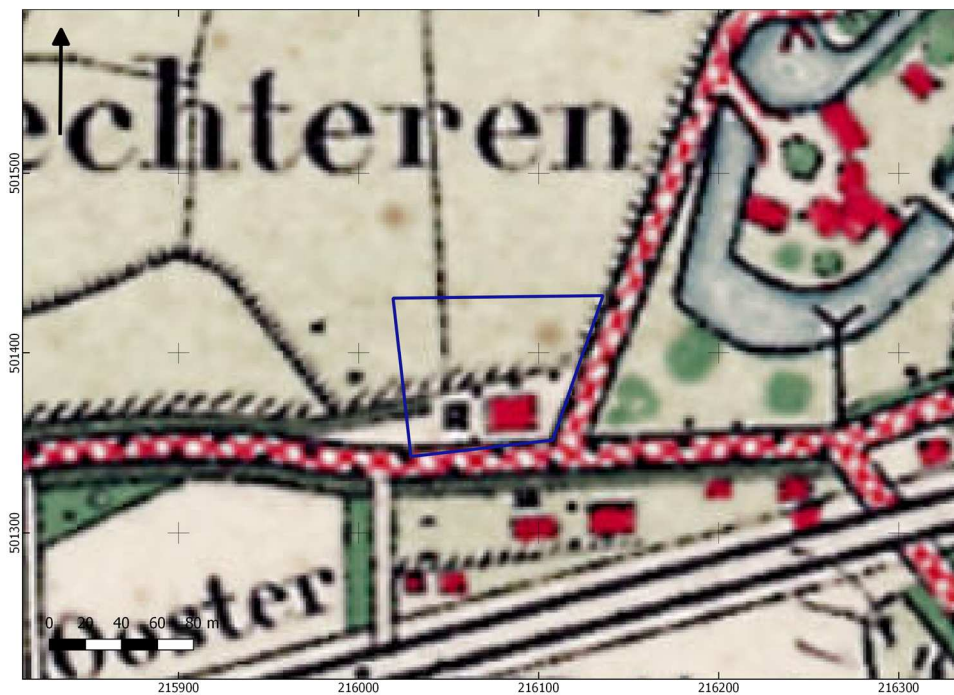
Afbeelding 6. Uitsnede uit de topografische kaart van 1918. Bron: topotijdreis.nl.

Op de topografische Kaart uit 1918 staan er nog twee gebouwen aangegeven. In het zuidoosten ligt de boerderij; in het zuidwesten is een bijgebouw (schuur). Het dijkje is nog aanwezig, maar lijkt niet langer als toegangsweg te fungeren. Het erf lijkt in het noorden wat kleiner geworden te zijn ten gunste van de graslanden.

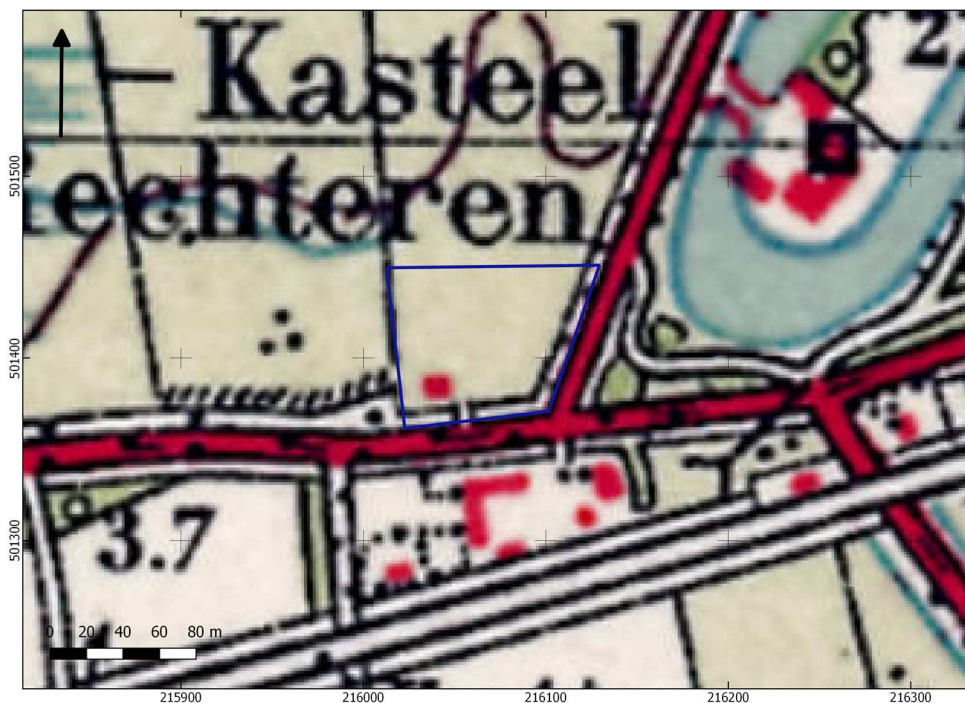
Afbeelding 7. Uitsnede uit de topografische kaart van 1935. Bron: topotijdreis.nl.

Rond 1935 (zie hierboven) is alleen nog in het zuidwesten bebouwing aanwezig. Vermoedelijk betreft dit dezelfde schuur als in 1918. Het dijkje is grotendeels verdwenen, evenals het boerenerf. Het terrein is nu grotendeels omgezet tot

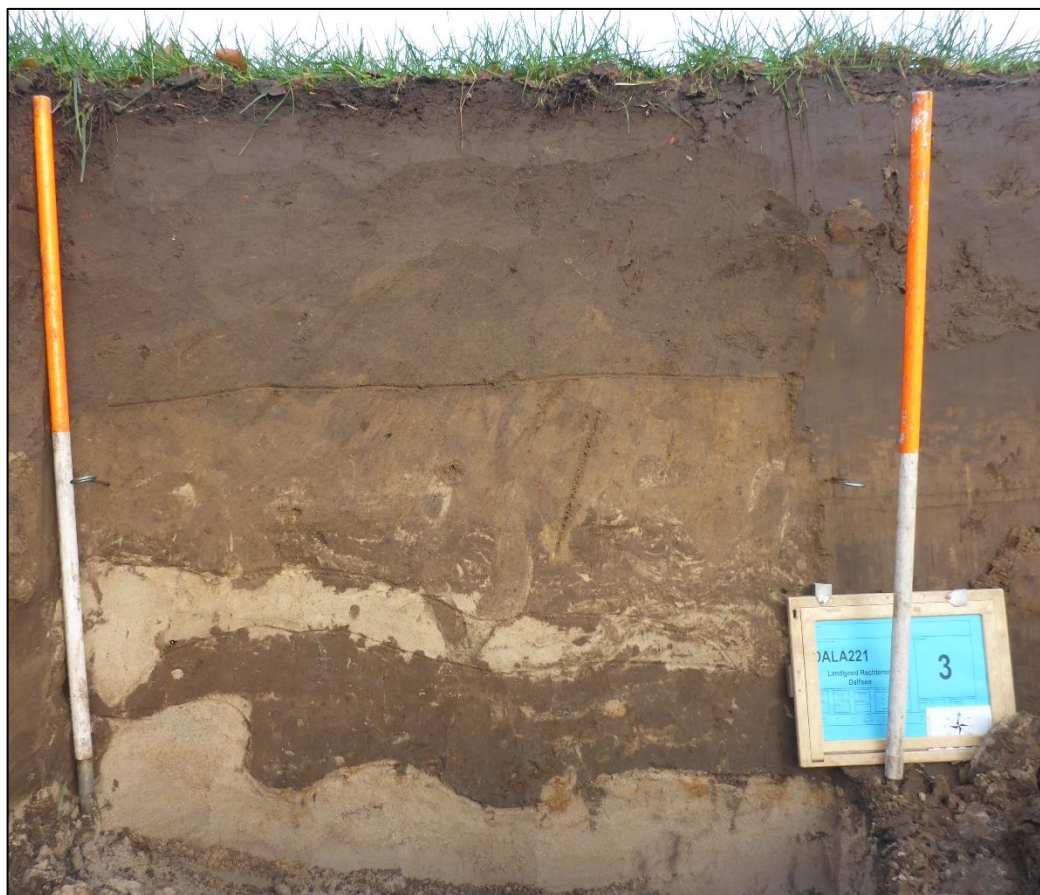
Onder de recente bouwvoor bevindt zich een pakket dat is geïnterpreteerd als een verstoring (Spoor 1). In dit pakket bevinden zich enkele sublagen (Afbeelding 2). De bovenste vulling bestaat uit grijsbruin, geel gevlekt, matig fijn, matig humeus, zwak siltig zand. Hierin bevinden zich enkele baksteenbrokken. De onderste laag van de verstoring is donkerder van kleur. De onderkant van de verstoring heeft een golvend patroon. Deze verstoring is vermoedelijk veroorzaakt door het omspitten en egaliseren van de graslanden rondom het kasteel Rechteren. Deze werkzaamheden zijn als werkverschaffing uitgevoerd in 1941.<sup>4</sup> Op basis van het vondstmateriaal kan de verstoring op zijn vroegst in de 18<sup>e</sup> eeuw worden gedateerd. Opvallend is dat het meeste vondstmateriaal in deze laag echter in de Middeleeuwen dateert.

Afbeelding 2. Profielfoto van profiel 101 aan de noordzijde van de proefsleuf.

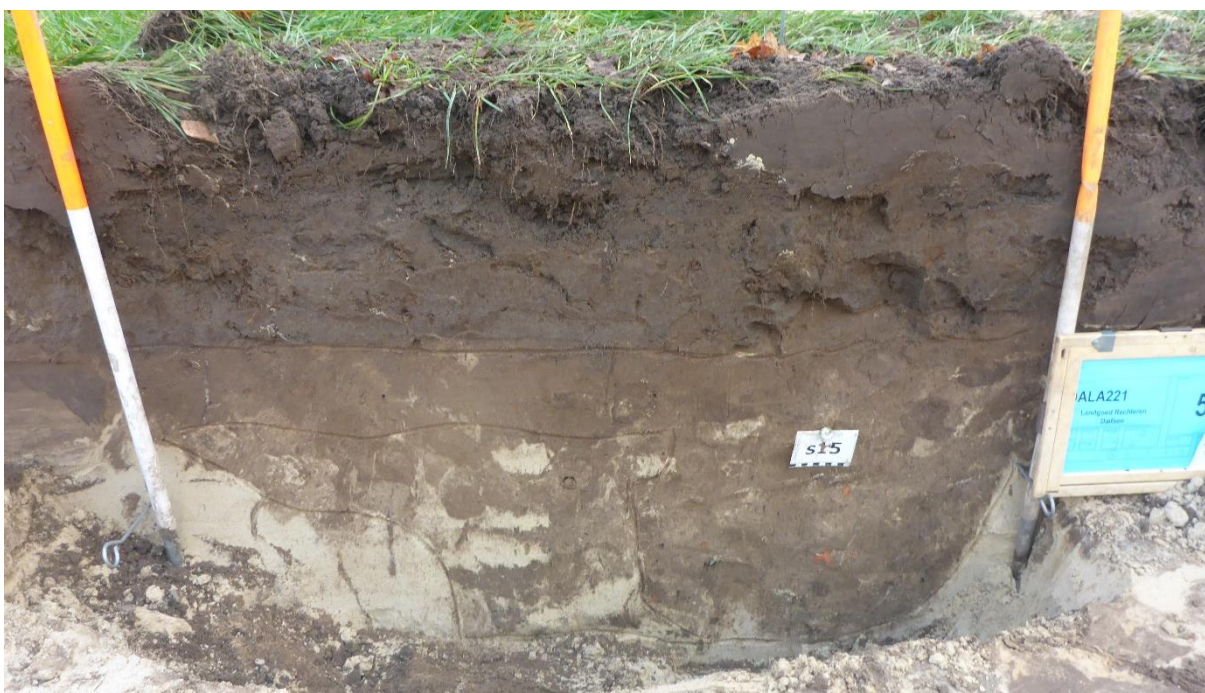
In het zuidelijke deel van het plangebied is de bodem tot geringere diepte verstoord (Afbeelding 3). De bovenste 35 centimeter bestaat uit een vergelijkbare bouwvoor als in het zuidelijke deel van het plangebied. Onder deze recente bouwvoor bevindt zich een verstoord pakket met een dikte van ca. 15 centimeter. Dit pakket bestaat uit een vergelijkbare vulling als de bovenste vulling van de verstoring die als spoor 1 is gedocumenteerd.

Afbeelding 3. Profielfoto van profiel 103 aan de zuidzijde van de proefsleuf

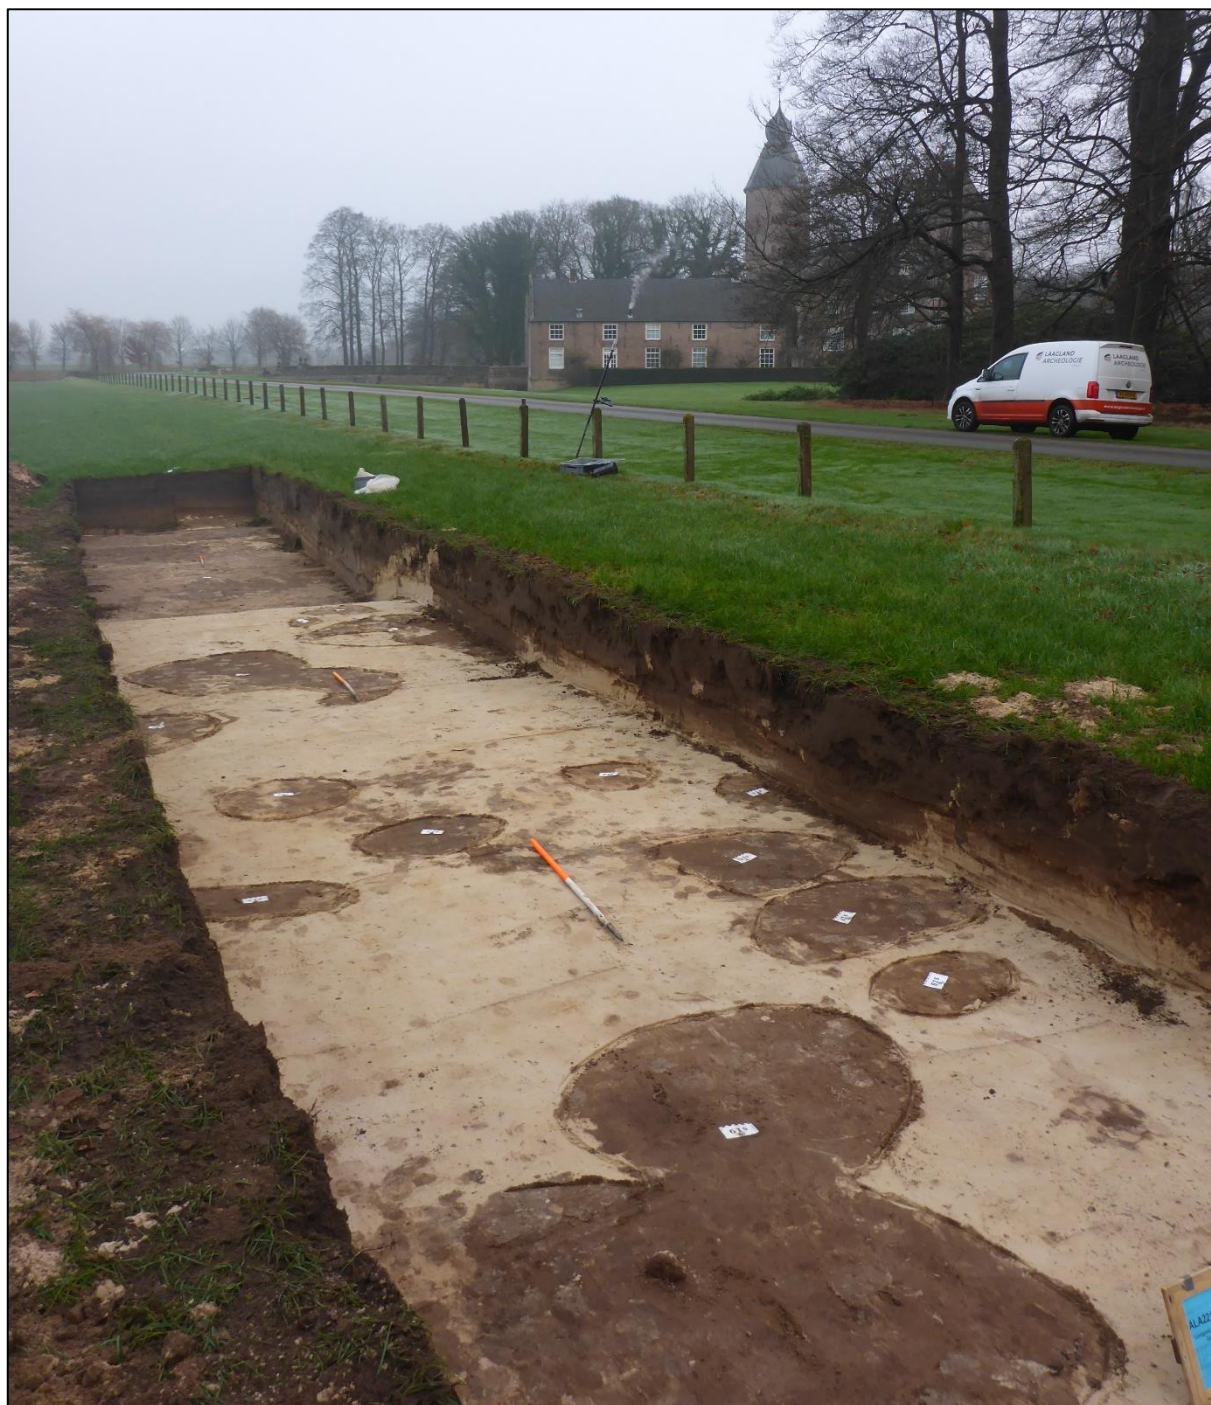
*Afbeelding 4. Het vlak van de proefsleuf.*

De verstoring in de noordzijde van de proefsleuf is gedocumenteerd als spoor 1. Deze verstoring betreft de noordelijke 10 meter van de proefsleuf. De vulling bestaat uit grijsbruin, geel gevlekt, zwak humeus, matig fijn zand. In de verstoring zijn fragmenten van keramiek en bouwkeramiek aangetroffen. De verstoring reikt tot een diepte van ca. 1,20 m -mv. Het is waarschijnlijk dat deze verstoring is ontstaan door het omspitten van de graslanden rondom kasteel Rechteren, dat in 1941 door werklozen is uitgevoerd.

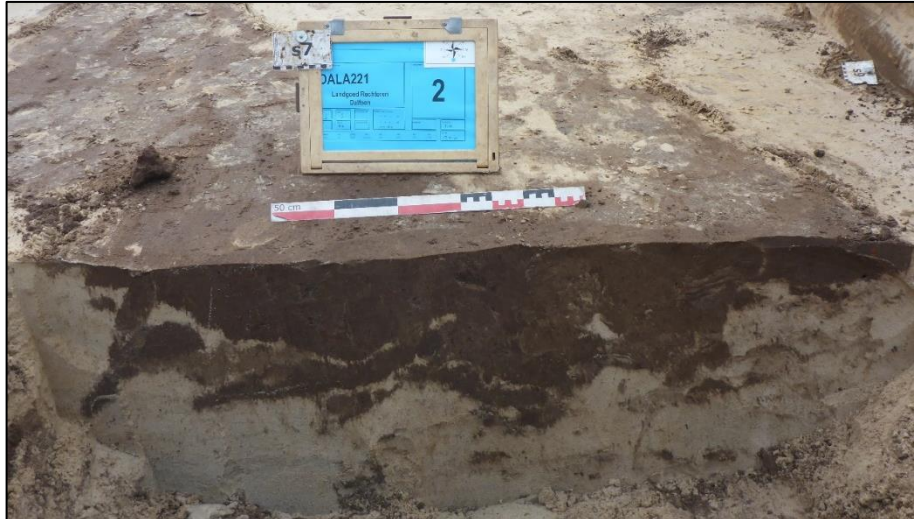
Afbeelding 5. Een van de grote kuilen die in het vlak is aangetroffen, spoor 7.

In totaal zijn acht sporen geïnterpreteerd als kuilen. De kuilen zijn in het vlak ovaal, rond of onregelmatig van vorm. De afmetingen van de kuilen varieert sterk. De vulling van de kuilen bestaat uit grijsbruin of bruin, geel gevlekt matig fijn, zwak tot matig humeus zand. In sporen 7 en 19 waren baksteenresten aanwezig. In de andere sporen zijn geen bijmengingen aangetroffen. Mede door het gebrek aan bijmengingen is het onduidelijk wat de aard van de kuilen is.
