**21e herziening  
bestemmingsplan  
Buitengebied gemeente  
Dalfsen, Landgoed  
Rechteren**

## **Bijlage 1 Erfinrichtingsplan**

Erfinrichtingsplan Rechterensdijk 3 Dalfsen

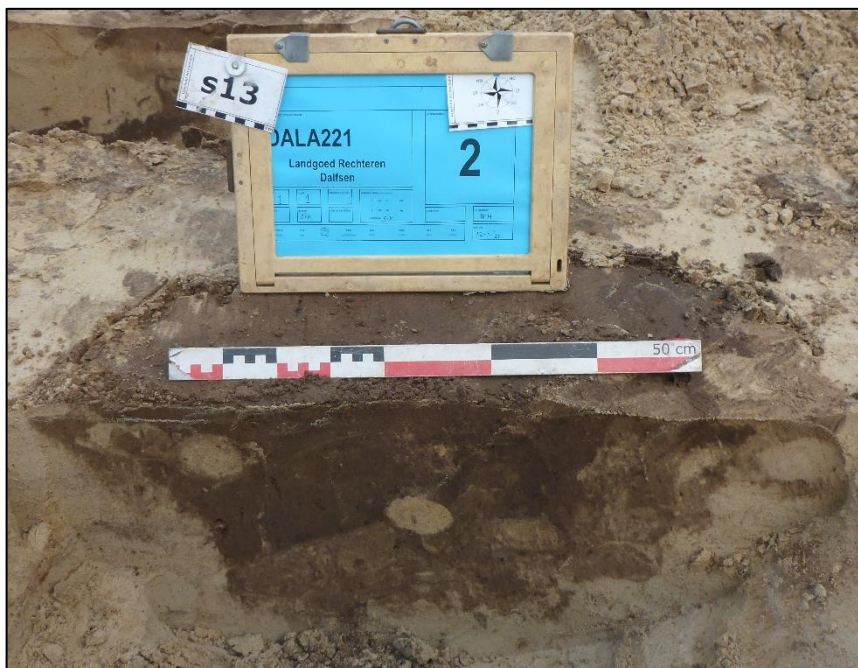
Tevens zijn zeven paalkuilen aangetroffen in de proefsleuf. Zes paalsporen zijn rond van vorm, alleen spoor 5 is vermoedelijk rechthoekig. De diameter van de paalsporen varieert tussen de 40 en 70 centimeter. De diepte van de paalsporen lag tussen de 15 en 30 centimeter onder vlakniveau. In totaal zijn vier paalsporen gecoupeerd, waaronder één in profiel 103. Hierbij zijn zowel rechthoekige als komvormige paalsporen aangetroffen. De vulling van de paalsporen was, net als de vulling van de kuilen, van grijsbruin tot lichtbruin, geel gevlekt, zwak tot matig humeus, matig fijn zand. In paalsporen 13 en 14 zijn baksteenbrokjes waargenomen.

Afbeelding 6. Eén van de aangetroffen paalkuilen tijdens het onderzoek, spoor 13.

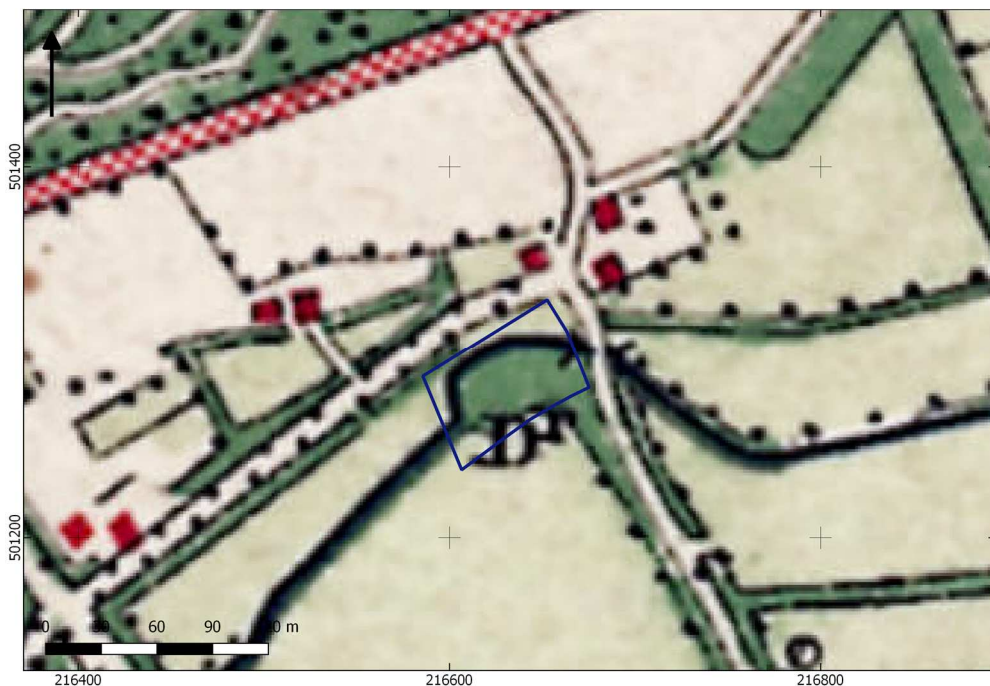
Afbeelding 5. Uitsnede uit de topografische kaart van 1900. Bron: topotijdreis.nl.

Op de topografische kaart van 1900 (zie afbeelding 5) is nog weinig verandering te zien. Wel is de infrastructuur uitgebreid: langs het plangebied lopen nu zandpaden en noordelijk loopt een spoorverbinding. Het heideveld oostelijk van het plangebied is ontgonnen tot grasland.

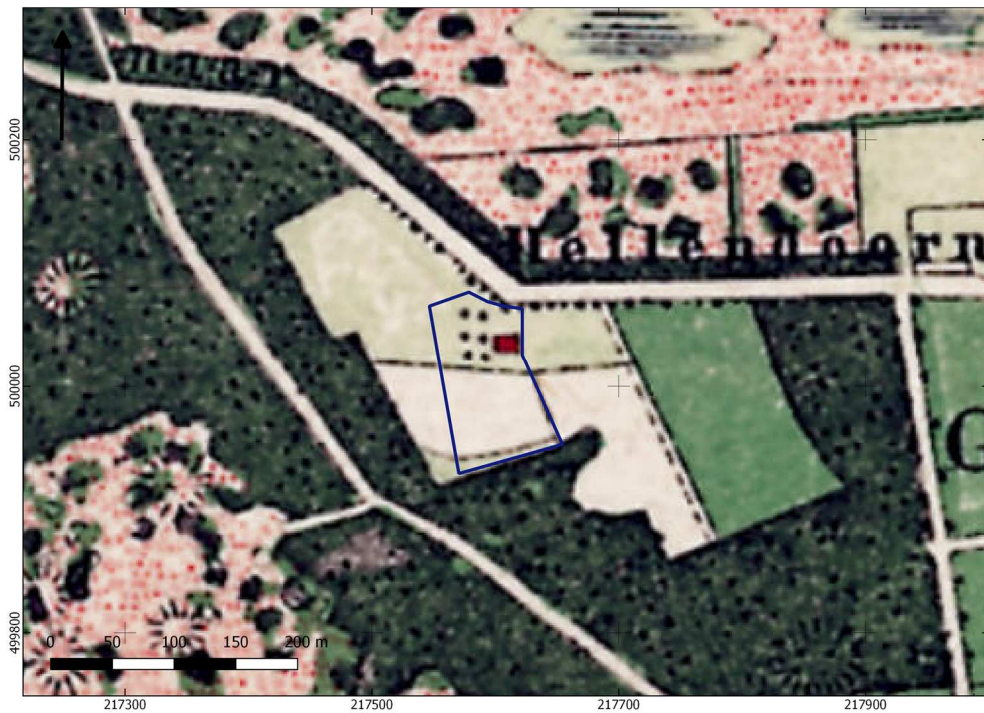
Afbeelding 6. Uitsnede uit de topografische kaart van 1900. Bron: topotijdreis.nl.

Op de topografische kaart van 1900 (zie afbeelding 6) is er nog steeds sprake van bebouwing in het noordoostelijk deel. Westelijk van deze bebouwing is een boomgaard aangegeven en het bouwlandareaal is wat kleiner geworden. Het voormalige heidegebied is nu geheel bebost. Evenals in veel andere delen van de Nederlandse zandgrond is dit bos aangeplant met als primair doel om de voortschrijdende zandverstuivingen tegen te gaan. Aan de overzijde van de Schaapskooiweg is nog een heidegebied waarin een aantal vennetjes zijn aangegeven. Zuidwestelijk ligt eveneens nog heide, waar een paar kleine zandduintjes zijn aangegeven.<sup>7</sup> In 1935 verschijnt een wegenpatroon langs en door het plangebied. Het betreft waarschijnlijk kleine zandpaadjes. Het noordelijke heidegebied is inmiddels ontgonnen tot grasland. Waarschijnlijk is dit deel tijdens de ontginning geëgaliseerd.

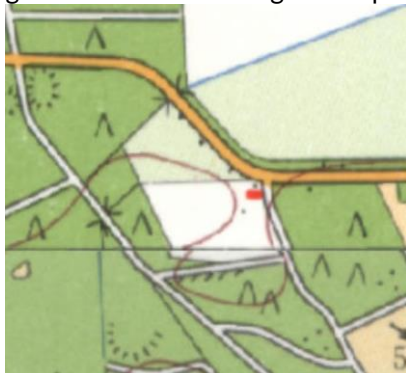
Op historische kaarten is te zien dat op het noordelijke deel van de onderzoekslocatie bebouwing heeft bestaan tot 1975. Destijds is de bebouwing gesloopt en is de locatie in zijn geheel in gebruik genomen als landbouwgrond. Op onderstaande afbeelding is de voormalige bebouwing te zien.

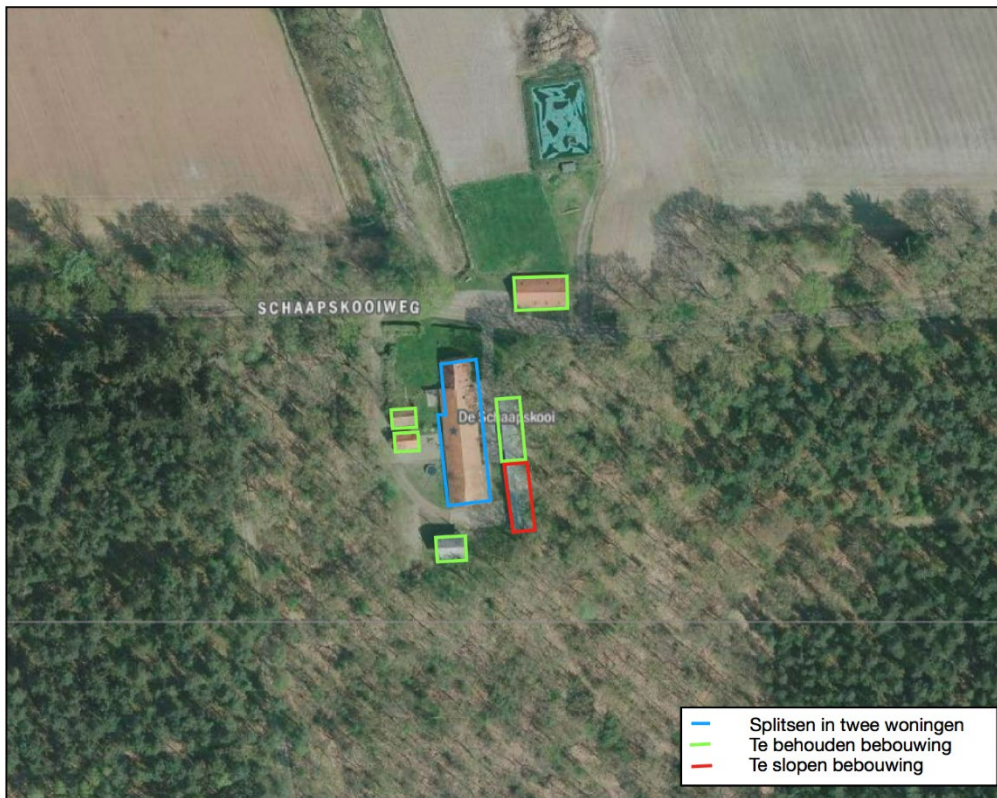
Versterken entree Rechteren met poortwoning en hekwerk. Entree in relatie met landschap, erf Hofstee. Herstel zichtrelatie Rechteren-Dalfsen door opschonen aanplant op enkele plekken.

## Principe entree Rechteren en poortwoning

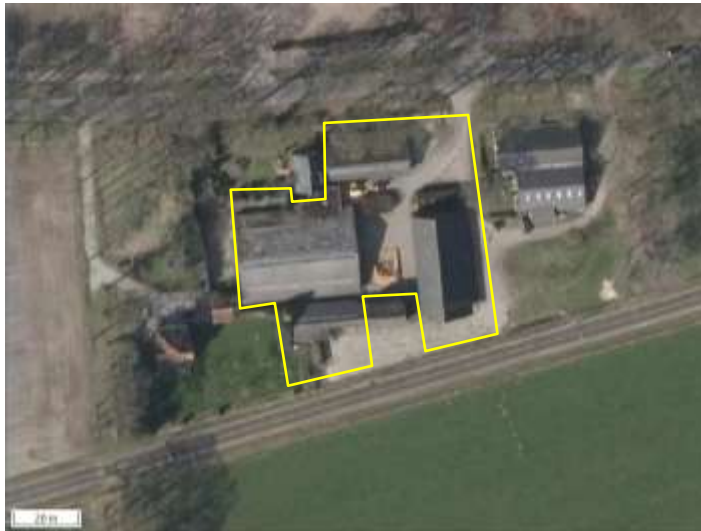
Dit deelgebied vormt een deel van ene voormalig agrarisch bedrijf en bestaat volledig uit bebouwing en erfverharding. In het plangebied staan twee voormalige ligboxenstallen, een werktuigenberging, een vervallen kapschuur, een garage en twee kleinere schuurtjes. Met uitzondering van de houten garage, zijn de gebouwen gebouwd met bakstenen. Alle gebouwen zijn gedekt met golfplaten. Alleen de voormalige beide ligboxenstallen beschikken over een (holle) spouw. Op één kleine schuur na, beschikken de gebouwen niet over dakisolatie. De gebouwen waren gedeeltelijk in gebruik t.b.v. opslag. Op onderstaande luchtfoto wordt het plangebied in detail weergegeven, evenals de begrenzing. Voor een impressie van het plangebied wordt verwezen naar de fotobijlage.

*Detailopname en begrenzing van deelgebied Rechterensedijk (bron luchtfoto: PDOK.nl).*

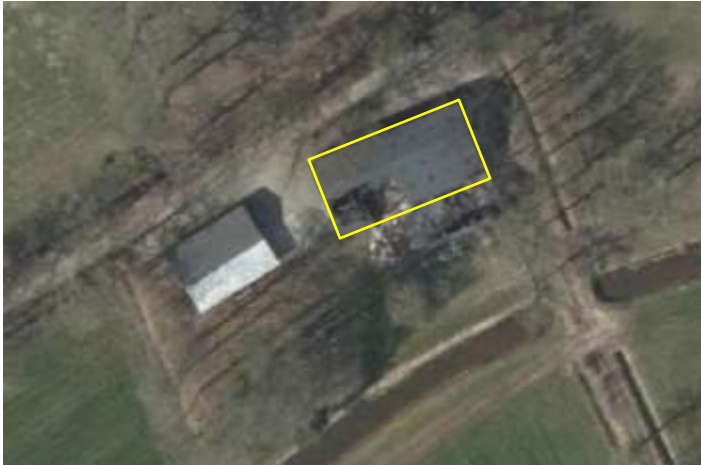
Dit deelgebied bestaat volledig uit bebouwing. In het plangebied staat een schuur, welke recent door brand is verwoest. De schuur heeft bakstenen gevels, welke nog overeind staan, en is gedekt met golfplaten. Deze zijn gedeeltelijk van het dak gevallen of verbrand. De schuur was tijdens het veldbezoek niet in gebruik. Op onderstaande luchtfoto wordt het plangebied in detail weergegeven, evenals de begrenzing. Voor een impressie van het plangebied wordt verwezen naar de fotobijlage.

*Detailopname en begrenzing van deelgebied Dalmsholterweg (bron luchtfoto: PDOK.nl).*

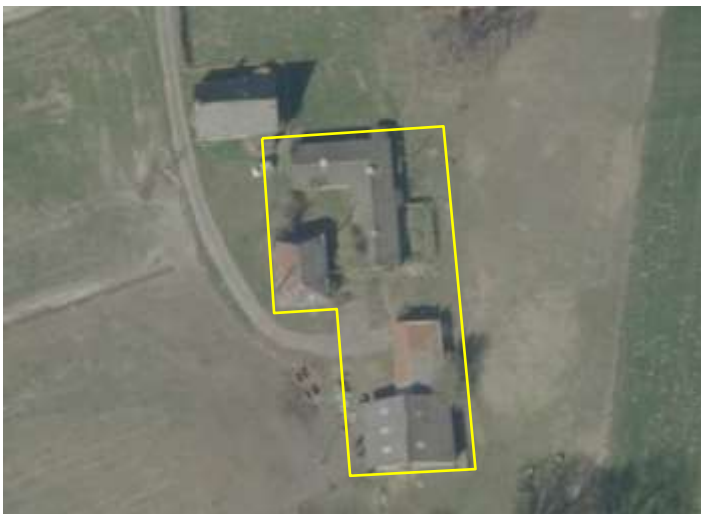
Dit deelgebied vormt een deel van een voormalig agrarisch erf en bestaat volledig uit bebouwing en erfverharding. In het plangebied staan een varkensstal, houten garage, vierroedige hooiberg en een kleine rundveestal. De varkens- en rundveestal zijn gebouwd van bakstenen, de garage is gebouwd van hout en de hooiberg is bekleed met stalen golfplaten. Alle gebouwen in het plangebied zijn gedekt met golfplaten, maar alleen de varkensstal beschikt over dakisolatie (pirplaten onder de gording). De gebouwen stonden tijdens het veldbezoek grotendeels leeg. Alleen de hooiberg en de garage waren in gebruik. Op onderstaande luchtfoto wordt het plangebied in detail weergegeven, evenals de begrenzing. Voor een impressie van het plangebied wordt verwezen naar de fotobijlage.

*Detailopname en begrenzing van deelgebied Veerweg (bron luchtfoto: PDOK.nl).*

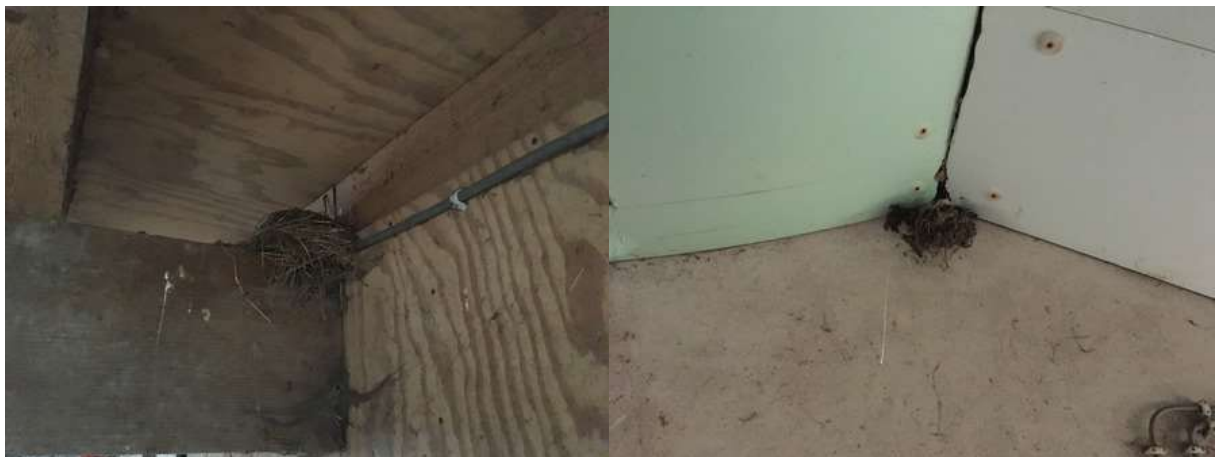
*Foto links: oud nest van een merel. foto rechts: oud nest van een boerenzwaluw. Beide foto's zijn gemaakt in deelgebied Veerweg.*

Door het slopen van bebouwing tijdens de voortplantingsperiode, worden mogelijk bezette vogelnesten beschadigd en vernield. Als gevolg van het vernielen van bezette vogelnesten worden mogelijk eieren beschadigd of vernield of worden (jonge) vogels verwond of gedood. Door uitvoering van de voorgenomen activiteiten wordt de functie van het plangebied als foerageergebied niet aangetast.

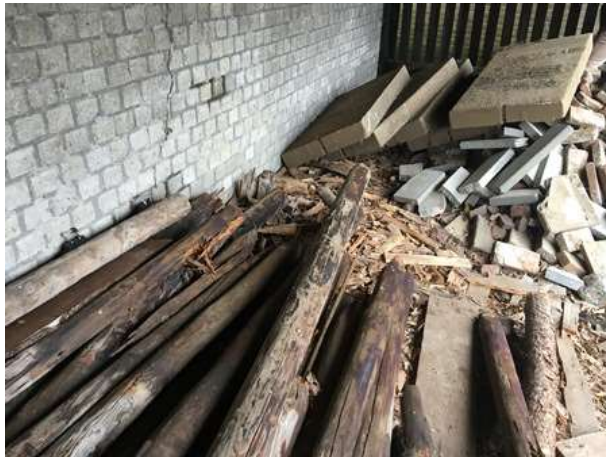
*Potentiële winterrustplaats voor amfibieën (foto: deelgebied Rechterensedijk).*

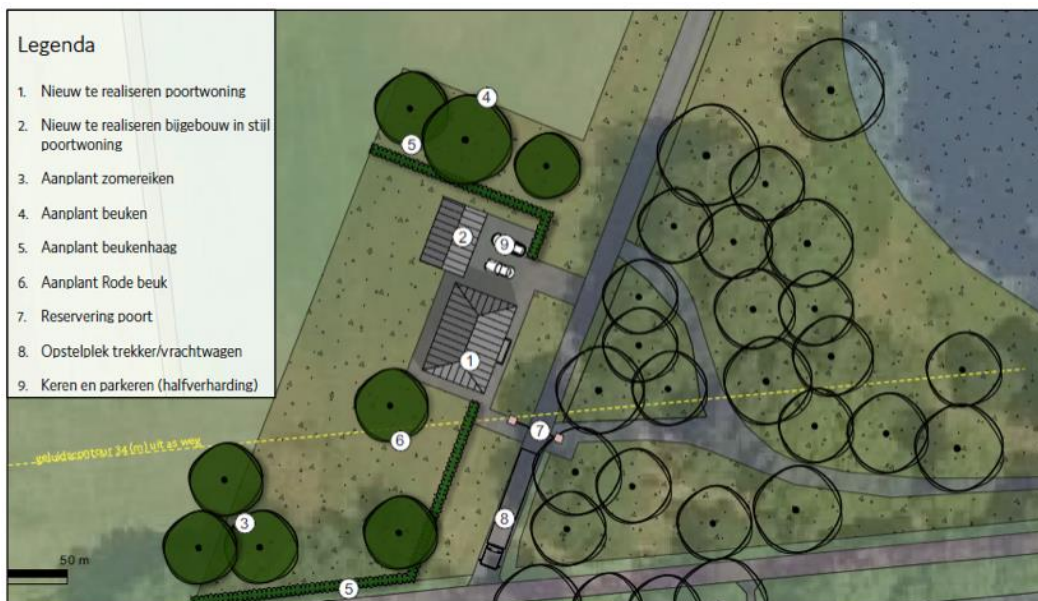
Afbeelding 2.1 Impressie gewenste situatie locatie A (Bron: De Erfontwikkelaar)

Het voornemen bestaat om op de hoek van de Rechterensedijk en de inrit van het kasteel Rechteren een vrijstaande poortwoning te realiseren. Het projectgebied is onbebouwd. Er is op deze locatie dus geen sprake van sloop. Het perceel, met de te realiseren bebouwing, zal ten slotte landschappelijk ingepast worden. In afbeelding 2.1 is een impressie van de gewenste situatie weergegeven en in afbeelding 2.2 de locatie (rode cirkel) ten opzichte van de spoorlijn (blauwe stippellijn).

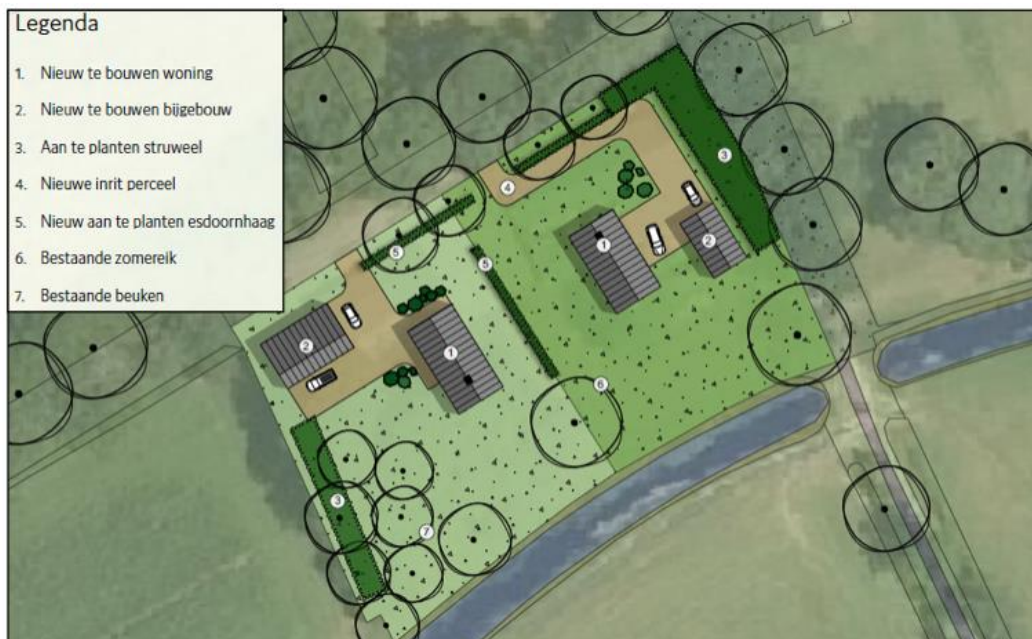
Afbeelding 2.3 Impressie gewenste situatie (Bron: De Erfontwikkelaar)

Het voornemen bestaat om aan de Dalmsholterweg 1a twee vrijstaande woningen te realiseren. Er is sprake van een onbebouwd perceel. Er is dus geen sprake van sloopwerkzaamheden. Tevens worden parkeerplaatsen aangelegd. Ten slotte zal het perceel landschappelijk ingepast worden. In afbeelding 2.3 is een impressie van de gewenste situatie weergegeven en in afbeelding 2.4 de locatie (rode cirkel) ten opzichte van de spoorlijn (blauwe stippellijn).

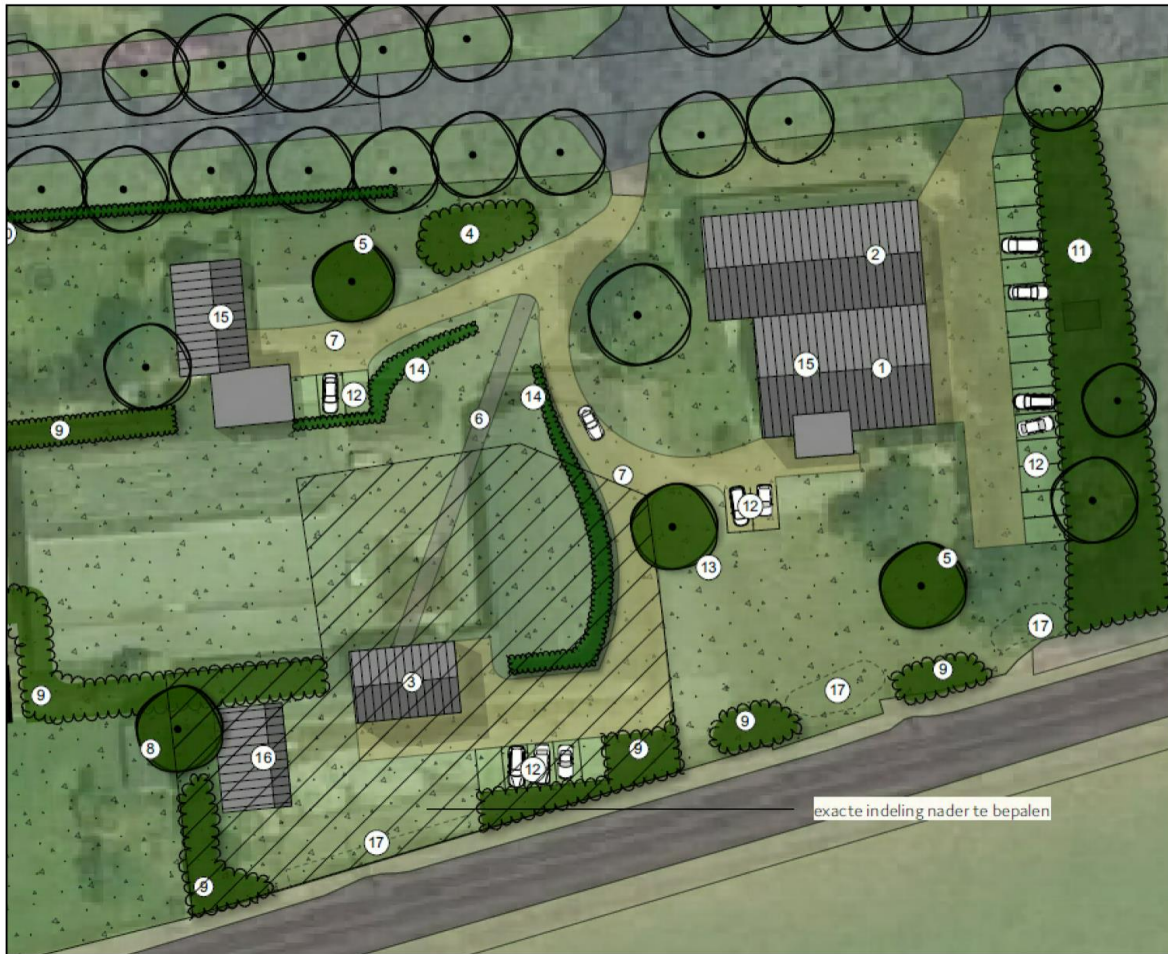
Afbeelding 2.5 Impressie gewenste situatie (Bron: De Erfontwikkelaar)

Het voornemen bestaat om aan de Rechterensedijk 6-8 een kantoor in de bestaande graanschuur en een ambachtelijke meubelmakerij te realiseren. Beide functies worden in bestaande bebouwing gerealiseerd. In het geval van de ambachtelijke meubelmakerij is sprake van het definitief inpassen van een tijdelijk toegestane functie. In afbeelding 2.5 is een impressie van de gewenste ontwikkeling weergegeven, waarbij het kantoor in de graanschuur met nummer 3 en de ambachtelijke meubelmakerij met nummer 1 zijn aangeduid. In afbeelding 2.6 zijn de locaties ten opzichte van de spoorlijn (blauwe stippellijn) weergegeven. Hierbij is de graanschuur met rode cirkel en de meubelmakerij met groene cirkel aangeduid.

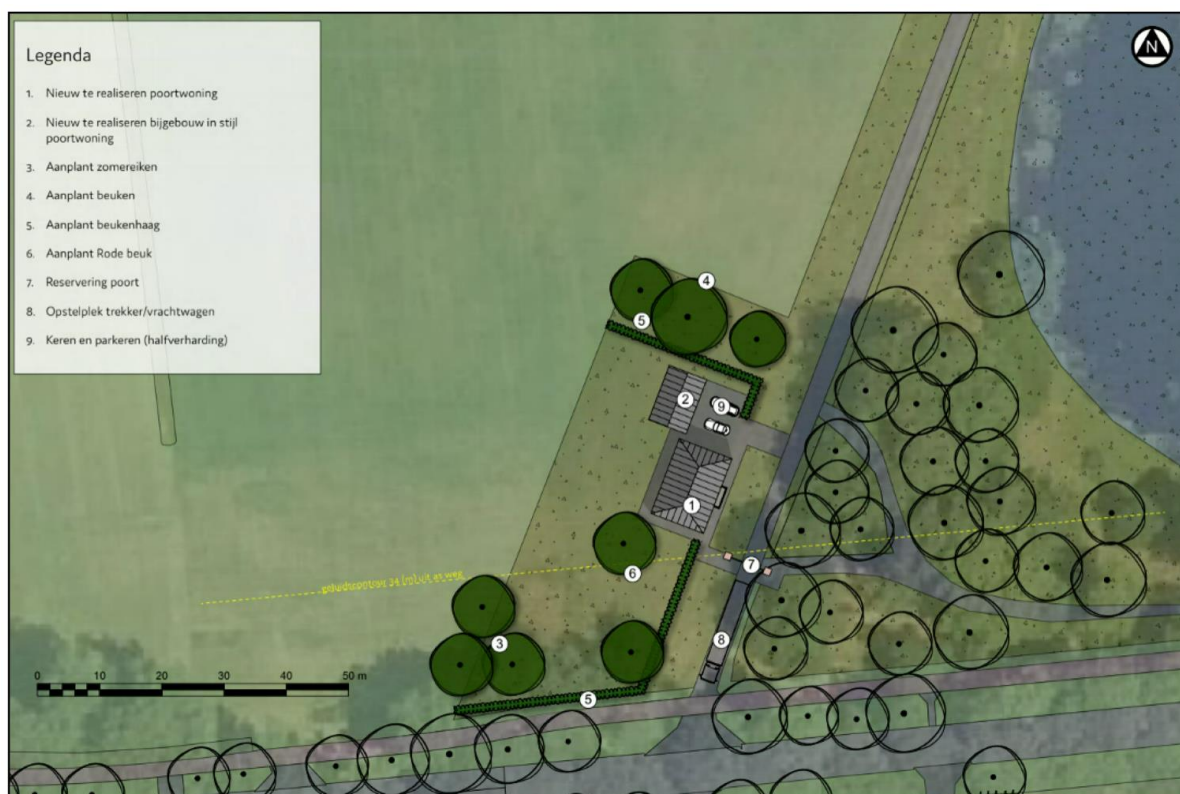
Afbeelding 3.1 Gewenste situatie Rechterensedijk (ong.) (Bron: De Erfontwikkelaar)

In afbeelding 3.1 is de gewenste situatie voor de locatie Rechterensedijk (ong.) weergegeven. Afbeelding 3.2 bevat de gewenste situatie voor de locatie Schapendijk (ong.). Afbeelding 3.3 bevat de gewenste situatie voor de locatie Dalmsholterweg 1A.

De te realiseren woning aan de Rechterensedijk (ong.) ligt binnen de wettelijke geluidszone van de Rechterensedijk, Tolhuisweg en Dalmsholterweg. De te realiseren woningen aan de Schaapskooiweg liggen binnen de wettelijke geluidszone van de Schaapskooiweg. De te realiseren woningen aan de Dalmsholterweg 1A liggen binnen de wettelijke geluidzone van de Tolhuisweg. Alle wegen hebben ter plaatse een snelheidsregime van 60 km/uur.

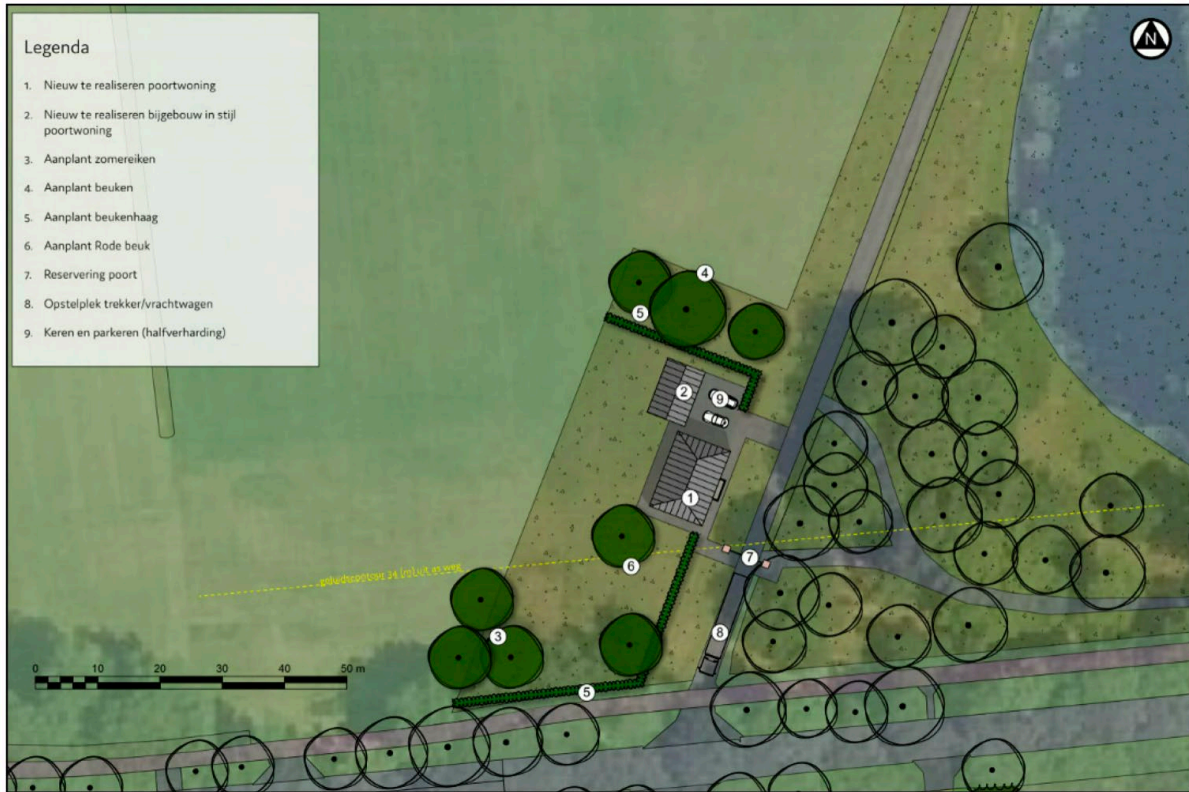
Afbeelding 3.1 Gewenste situatie Rechterensedijk (ong.) (Bron: De Erfontwikkelaar)

Het voornemen betreft de realisatie van een vrijstaande woning op het perceel gelegen aan de Rechterensedijk in het buitengebied van Dalfsen, ter plaatse van de toegangslaan naar Kasteel Rechteren.

In afbeelding 3.1 is de gewenste situatie voor de locatie Rechterensedijk (ong.) weergegeven.

Het projectgebied ligt binnen de geluidzone van de spoorlijn Zwolle-Meppel.

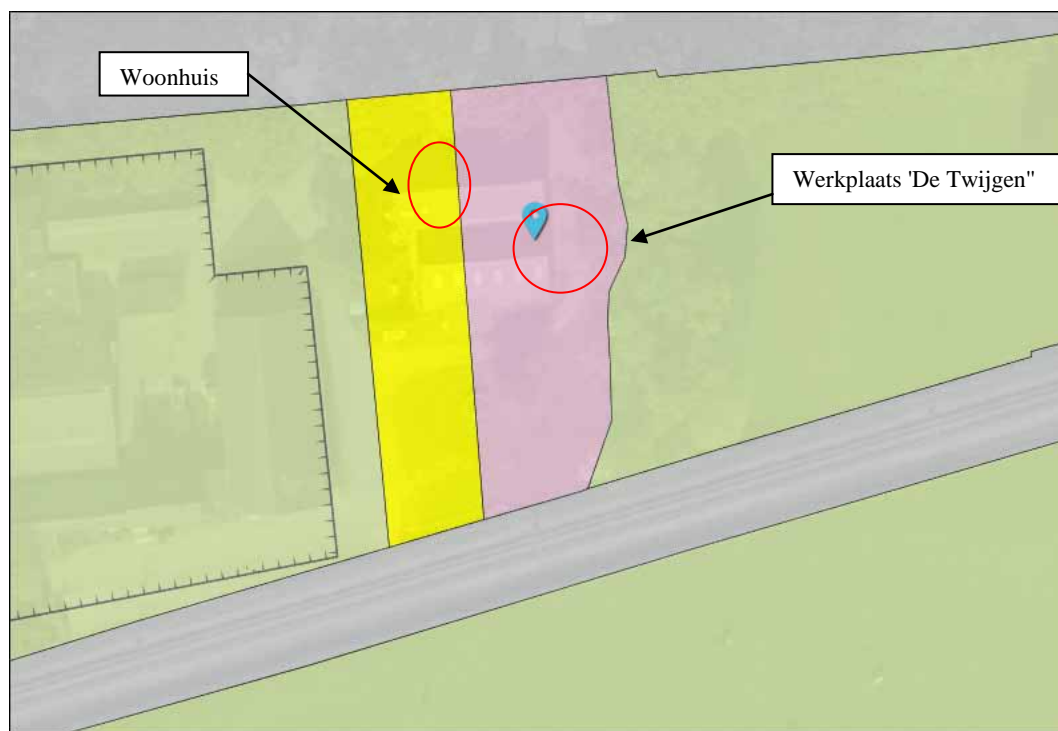
Afbeelding 3 vigerend bestemmingsplan buitengebied Dalfsen ter plaatse van het bedrijf 'De Twijgen' enkelbestemming kantoor.

In afbeelding 3 is een uitsnede van het plangebied weergegeven.

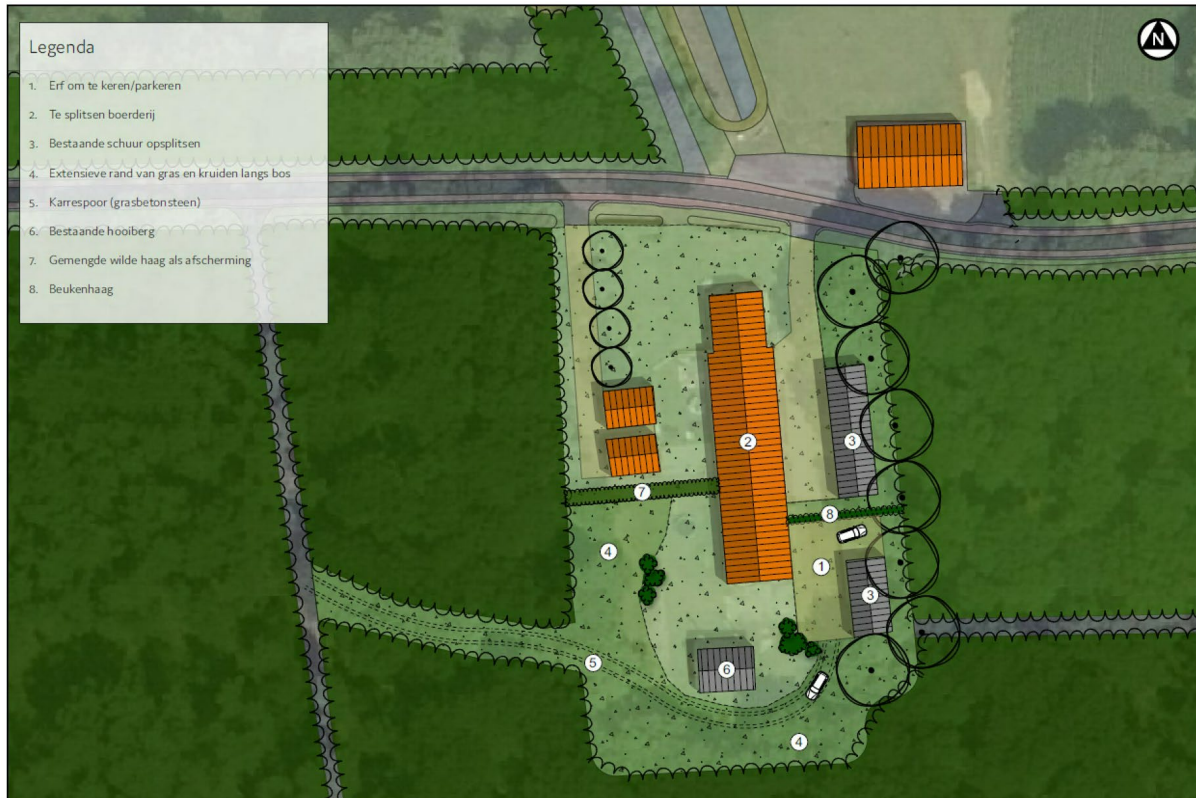
Afbeelding 3.1 Gewenste situatie Boerderij De Schaapskooi (Bron: Erfontwikkelaar)

Het voornemen is de bestaande boerderij met aanbouw te splitsen in twee woningen. Daarnaast wordt een deel van de in het oosten gelegen langwerpige schuur gesloopt, waardoor deze in twee delen wordt opgesplitst om als bijgebouwen bij de woningen te gaan dienen. De overige aanwezige bijgebouwen blijven behouden.

In afbeelding 3.1 is de gewenste situatie weergegeven waarbij de te splitsen woning met nummer 2 is aangegeven.

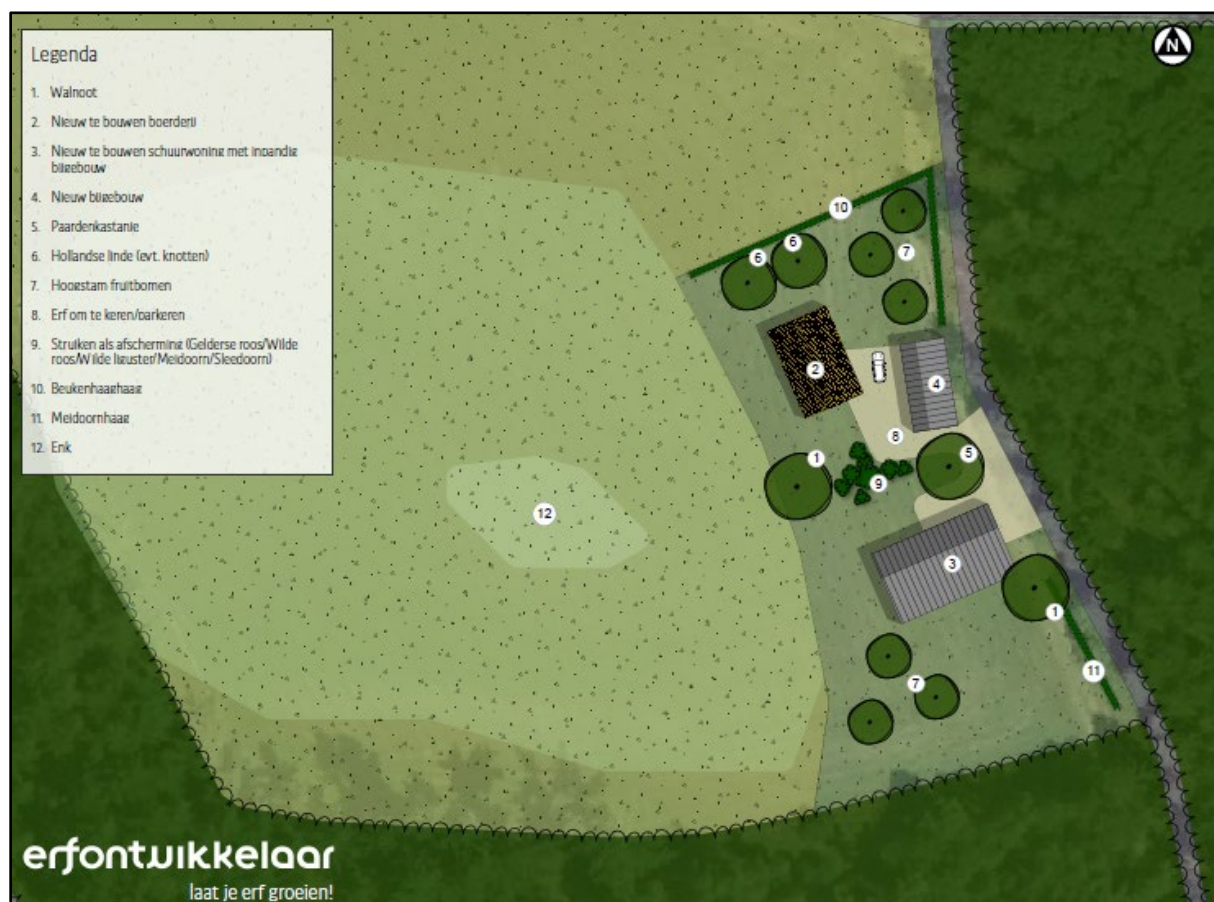
Afbeelding 3.2 Gewenste situatie Voormalig erf op de Kamp (Bron: Erfontwikkelaar)

Het voornemen is ter plaatse twee woningen tegen de bosrand te realiseren. De zuidelijke woning wordt als schuurwoning met in pandig bijgebouw uitgevoerd. De noordelijke woning wordt uitgevoerd als een meer karakteristieke boerderij.

In afbeelding 3.2 is de gewenste situatie weergegeven met de nieuwe woningen (nummer 2 en 3).

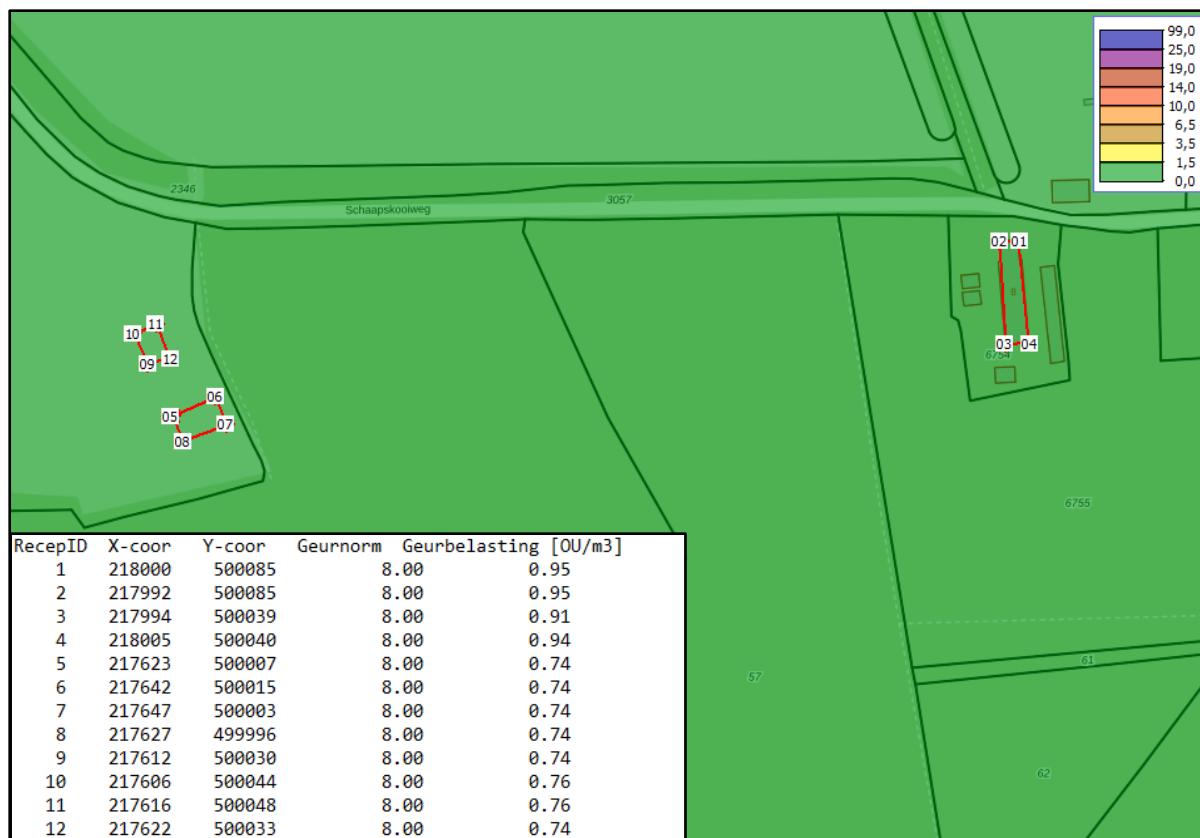
Afbeelding 4.4 Achtergrondgeurbelasting per toetspunt (Bron: V-Stacks gebied)

Uit bovenstaande afbeelding wordt duidelijk dat de achtergrondgeurbelasting ter plaatse van de projectgebieden minder dan  $1,5 OU_E/m^3$  bedraagt. In onderstaande afbeelding is verder ingezoomd op de achtergrondkaart. In de afbeelding zijn ook de gehanteerde toetspunten met de berekende achtergrondgeurbelastingen weergegeven.

De berekende achtergrondgeurbelasting voor de projectgebieden bedraagt ten hoogste 0,95 OU<sub>e</sub>/m<sup>3</sup>. Het woon- en leefklimaat qua achtergrondgeurbelasting ter plaatse van de projectgebieden is volgens de berekening en de gegevens uit tabel 1 als 'goed' te kwalificeren.

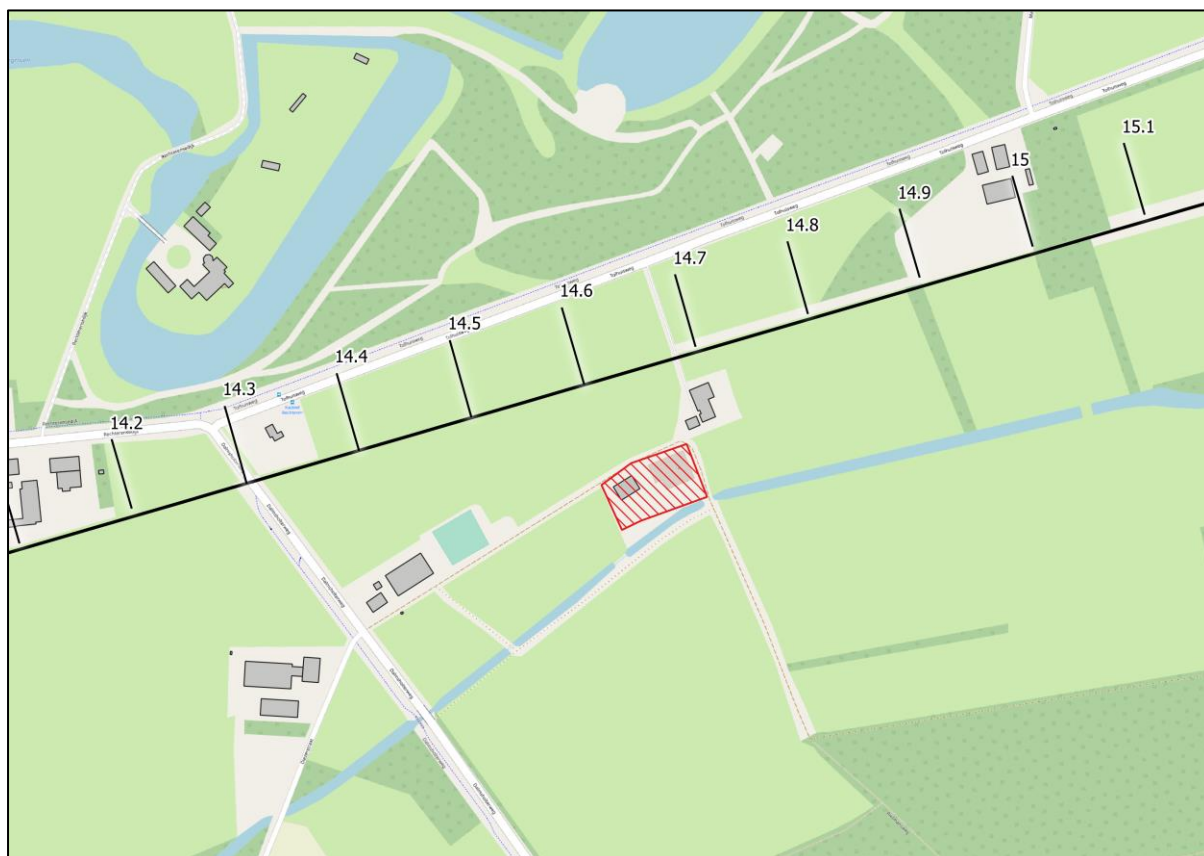
Figuur 1 Plangebied nieuwbouw landgoed Rechteren in Dalfsen

Aan de Dalmsholterweg in Dalfsen worden twee vrijstaande, grondgebonden woningen gerealiseerd op het terrein van landgoed Rechteren. De geplande nieuwbouw ligt in de nabijheid van de spoorlijn Zwolle – Mariënberg, zie Figuur 1. Gezien de beperkte afstand tot het spoor kan trillingshinder als gevolg van treinverkeer niet *op voorhand* worden uitgesloten.

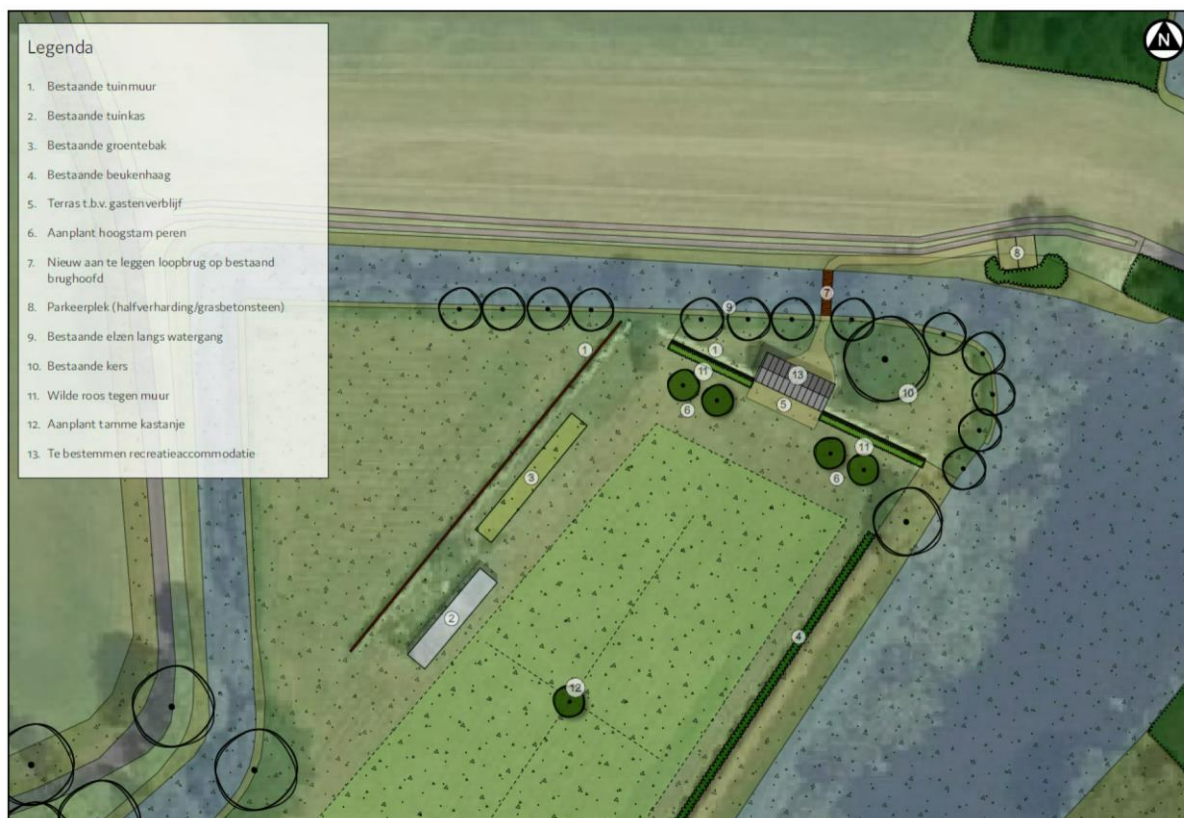
Afbeelding 2.2: Uitsnede erfinsrichtingstekening tuin Landgoed Rechteren

Het voornemen is twee voormalige paardenstallen te transformeren naar recreatieappartementen. Het betreft een paardenstal direct naast het kasteel met een oppervlakte van 350 m<sup>2</sup> en een paardenstal van circa 60 m<sup>2</sup> in de tuin ten noorden van het kasteel. In afbeelding 2.1 zijn de betreffende voormalige paardenstallen aangeduid. In afbeelding 2.2 is een uitsnede van de erfinrichtingstekening van de tuin weergegeven.

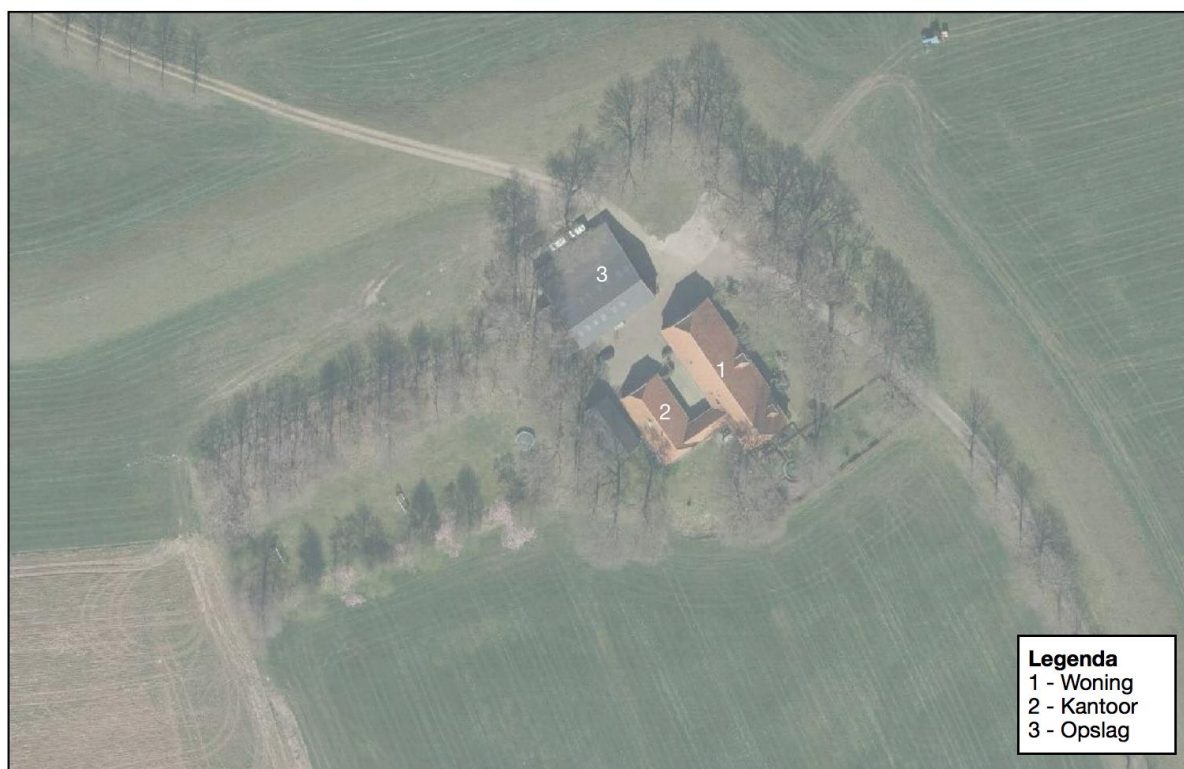
Afbeelding 2.3: Gewenste situatie Rechterensedijk 5

Het deelgebied Rechterensedijk 5 is in de huidige situatie bestemd ten behoeve van een agrarisch bedrijf. Ter plaatse wordt echter geen agrarisch bedrijf meer geëxploiteerd. Het voornemen is dan ook de bestaande bedrijfswoning planologisch om te zetten naar een reguliere woning. Daarnaast is het voornemen om de uitbouw van de woning in gebruik te nemen als zelfstandig kantoor. De bestaande aanwezige schuur krijgt eveneens een passende vervolgfunctie en zal dienen als opslaggebouw voor materiaal en materieel voor het onderhoud van het landgoed. In afbeelding 2.3 is de gewenste situatie weergegeven.

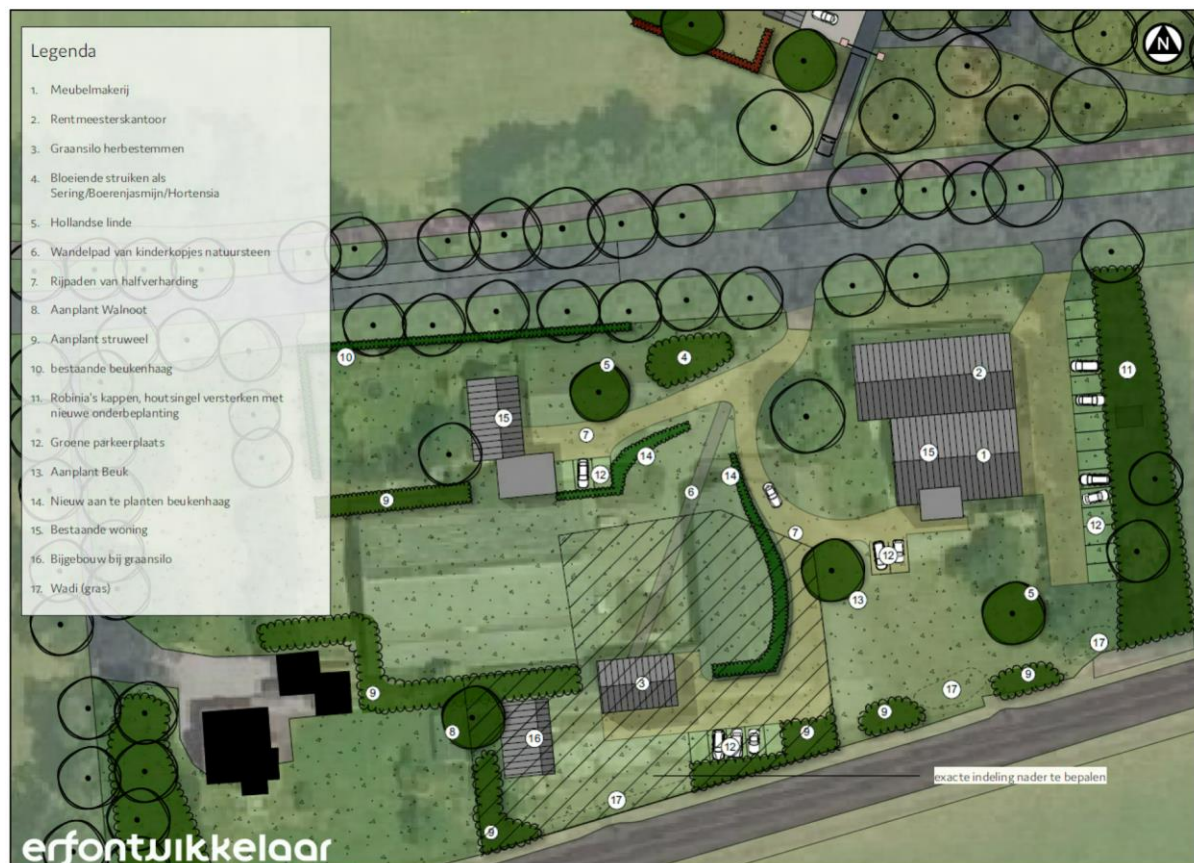
Afbeelding 2.4: Gewenste situatie De Hofstee

Aan de Rechterensedijk 8 bevindt zich perceel met verschillende functies. Er is een woning, kantoor en tijdelijk vergunde ambachtelijke meubelmakerij aanwezig. Het voornemen hier is de tijdelijk vergunde meubelmakerij definitief planologisch in te passen. Er vinden hier geen bouw- of sloopwerkzaamheden plaats.

In afbeelding 2.4 is de gewenste situatie weergegeven.

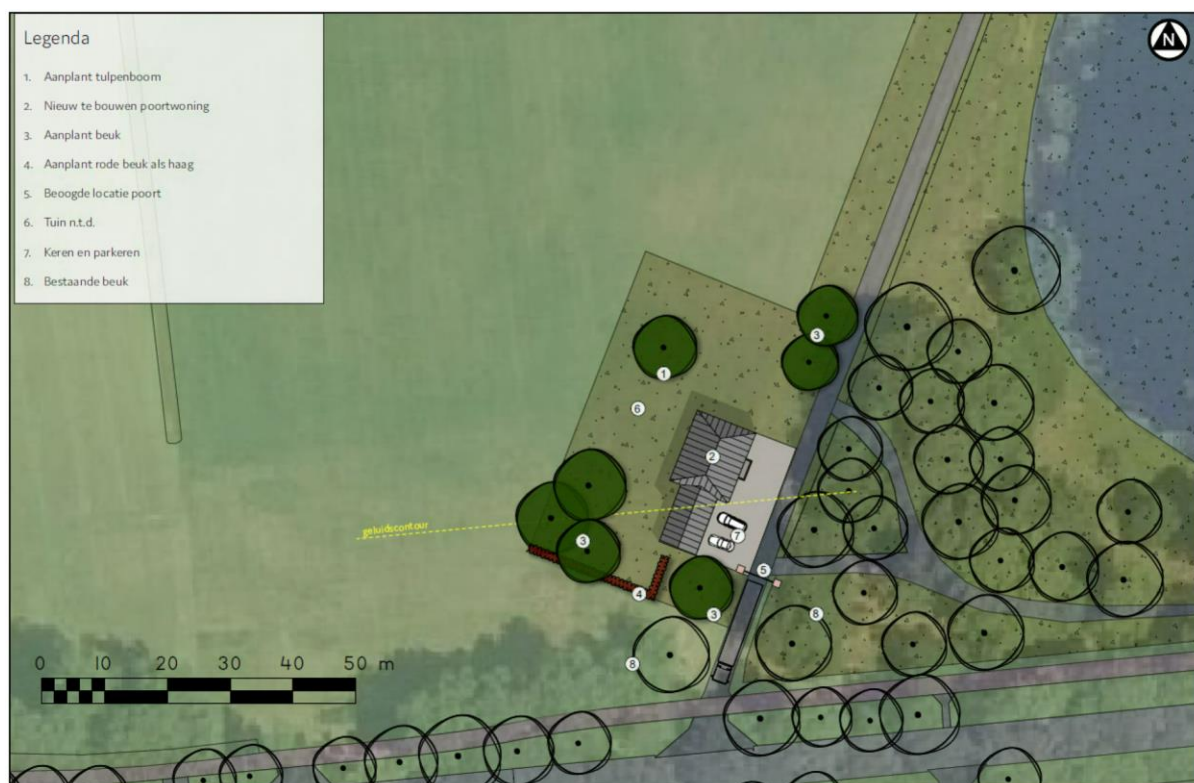
Afbeelding 2.5: Gewenste situatie Poortwoning

Op de kruising van de Rechterensedijk en de toegangsweg van Kasteel Rechteren bevindt zich een onbebouwd perceel waar in het verleden (tot circa 1895) een poortwoning heeft gestaan. Het voornemen is ter plaatse een poortwoning met poort te realiseren, waarmee de toegangsweg naar het landgoed meer allure krijgt.

In afbeelding 2.5 is de gewenste ontwikkeling weergegeven.

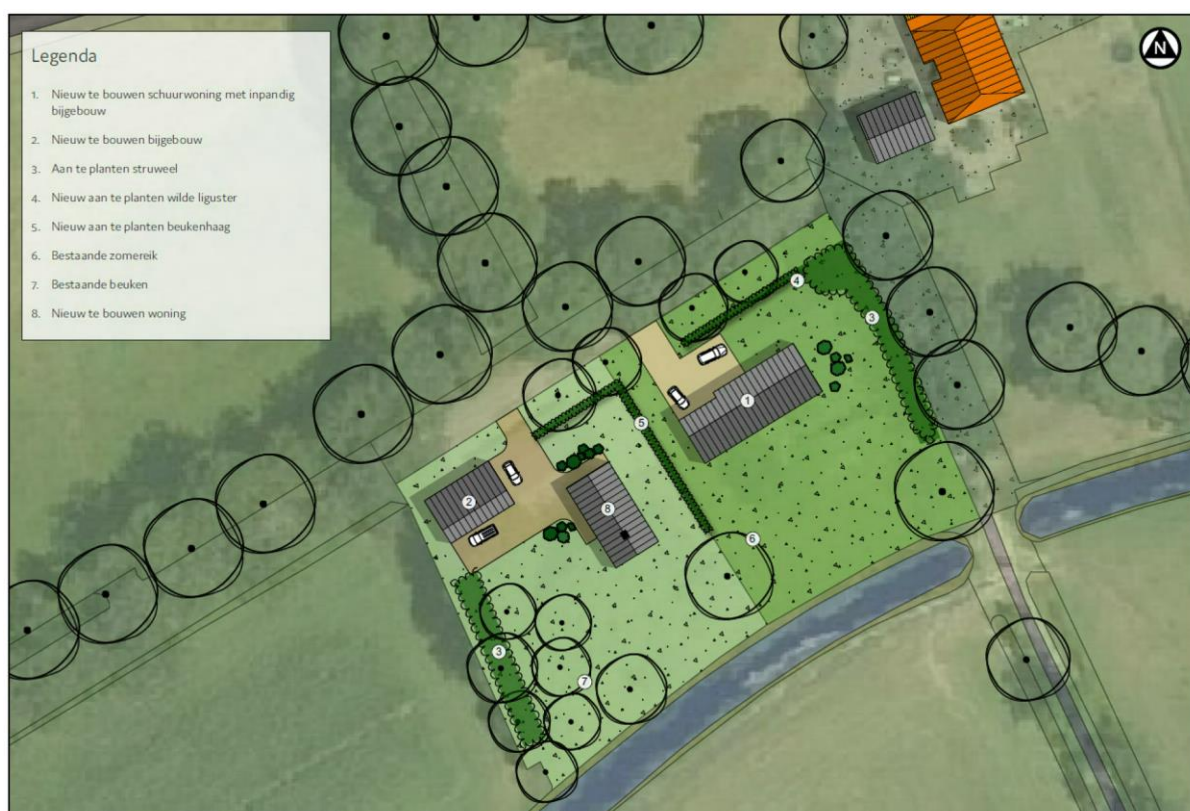
Afbeelding 2.6 Gewenste situatie voormalig waterschapsloods

Aan de Dalmsholterweg 1A bevindt zich een voormalig bedrijfsperceel, waarop in het verleden een loods van het waterschap en een tweede opstal heeft gestaan. Deze bebouwing is inmiddels na de brand gesloopt. Het voornemen is ter plaatse twee woningen te realiseren. De oostelijke woning wordt uitgevoerd als schuurwoning met inpandig bijgebouw. De westelijke woning als vrijstaande woning met losstaand bijgebouw.

In afbeelding 2.6 is de gewenste situatie weergegeven.
