**21e herziening  
bestemmingsplan  
Buitengebied gemeente  
Dalfsen, Landgoed  
Rechteren**

## **Bijlage 1 Erfinrichtingsplan**

Erfinrichtingsplan Rechterensdijk 3 Dalfsen

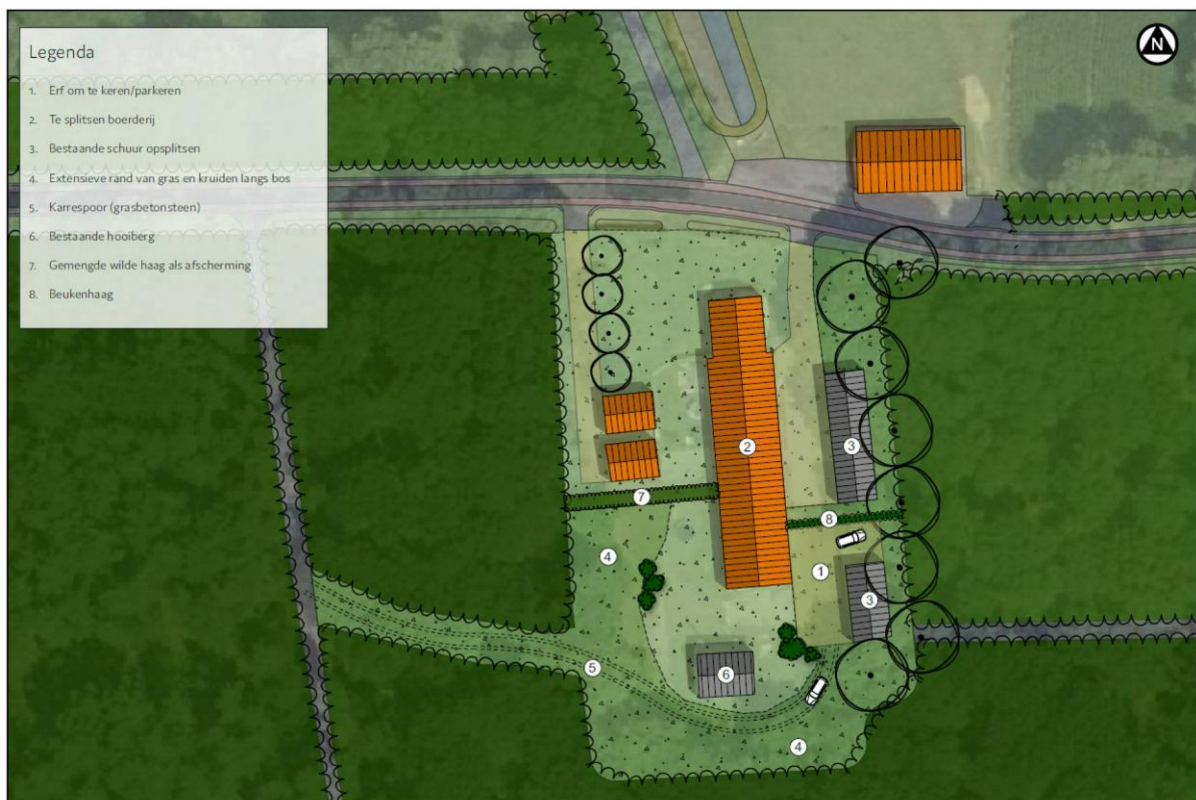
Afbeelding 2.7: Gewenste situatie Boerderij De Schaapskooi

Het voornemen is de bestaande boerderij met aanbouw te splitsen in twee woningen. Daarnaast wordt een deel van de in het oosten gelegen langwerpige schuur gesloopt, waardoor deze in twee delen wordt opgesplitst om als bijgebouwen bij de woningen te gaan dienen. De overige aanwezige bijgebouwen blijven behouden.

In afbeelding 2.7 is de gewenste situatie weergegeven.
